Abstracts Vol. 7 No. 1

The cement composites with modified recycled addition

The effect of temperature of the stored bulk material on the internal forces in the walls of the cylindrical chamber

Technical condition and remedial work directions of historic structure of the church of the assumption of the Blessed Virgin Mary in Białystok

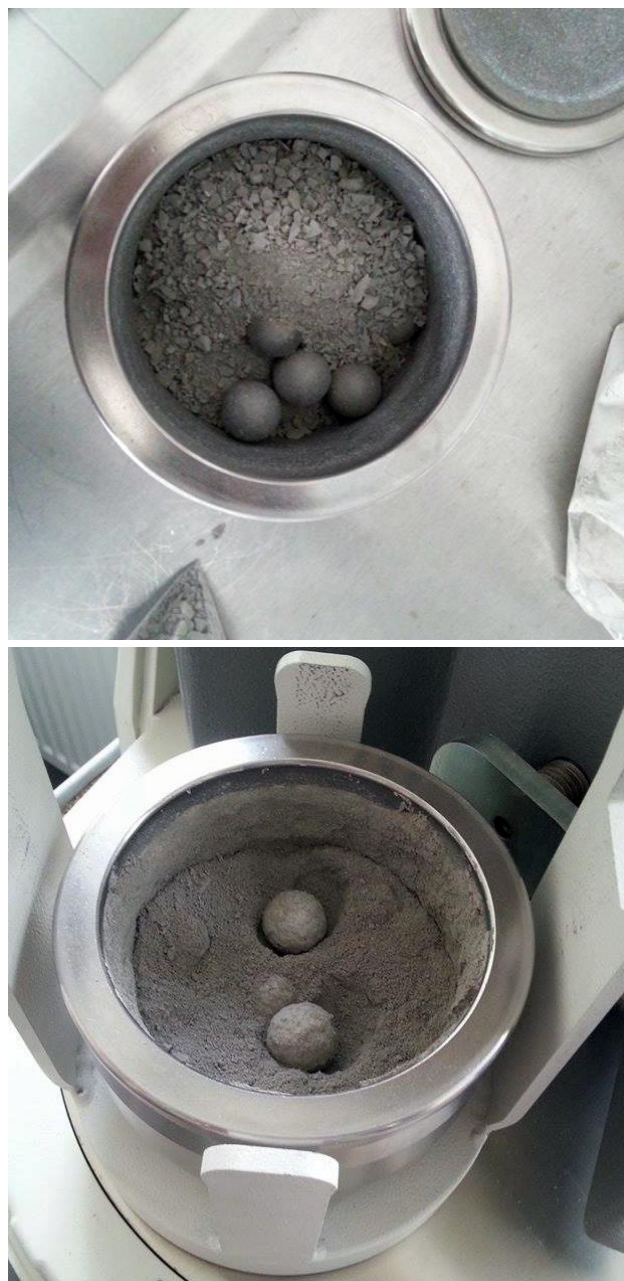
Fig. 1. Material for the recycled binder powder during milling.

Designed mortar bars (4×4×16 cm). The mixture consisted of CEM I 42.5 R cement, CEN sand and water, in the following mass proportions: 1:3:0.5. The 25% of the cement mass was replaced by the recycled binder powder. The total of twelve series containing the same proportions of aforementioned components were carried out. The cubes (2×2×2 cm) from cement grout formed in age of about 3 months before destruction and calcinating process were used as a recycled powder binder. The binder was crushed and ground to silt fraction 0.063 mm (Fig. 1).

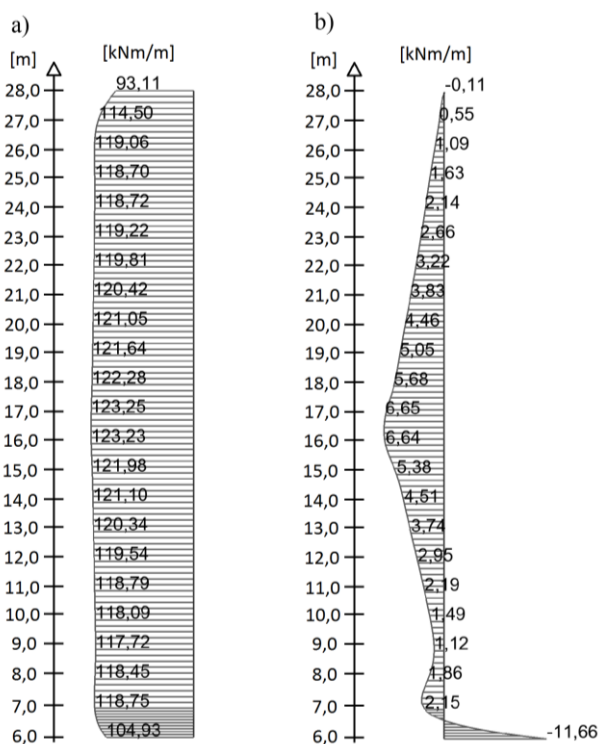
Rys. 7. Rozkład równoleżnikowych momentów zginających w ścianie komory silosu, w przypadku działania obciążenia lokalnego w połowie wysokości silosu: a) z uwzględnieniem wpływu obciążeń termicznych, b) bez uwzględnienia wpływu obciążeń termicznych

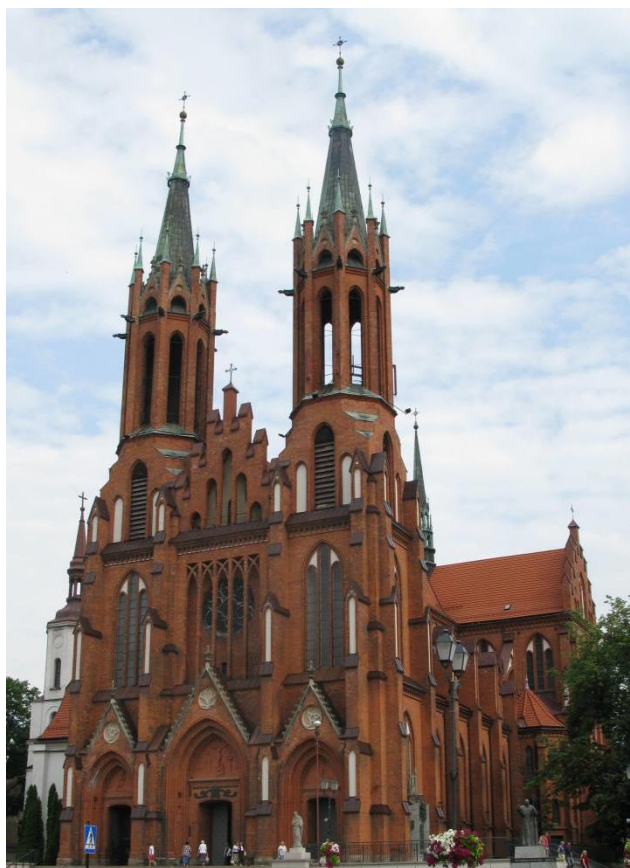
Rys. 1. Elewacja frontowa budynku kościoła

Obiekt w planie jest ukształtowany w formie krzyża łacińskiego i ma długość około 68 m, a szerokość około 35 m. Kościół składa się z nawy głównej o szerokości 10 m oraz dwóch naw bocznych o szerokości 6,25 m każda. Prostopadle do osi naw zlokalizowany jest transept o szerokości około 10 m, a jego długość stanowi całkowitą szerokość całej świątyni. Całkowita wysokość

świątyni wynosi 72 m. Ściany zewnętrzne obiektu są wzmocnione regularnie rozmieszczonymi szkarpmi, a w części nawy głównej dodatkowo łukami przyporowymi, pozwalającymi na przeniesienie obciążenia wiatrem i sił rozporu ze sklepień na niższe partie konstrukcji. Nad wnętrzem w strefie nawowej, prezbiterium i w częściach bocznych transeptu rozpościerają się na wysokości około 23 m układy sklepień krzyżowo-żebrowych podpartych systemem filarów oraz ścianami zewnętrznymi. Nad konstrukcją sklepień zlokalizowana jest drewniana więźba dachowa, która nad nawą główną, transeptem i prezbiterium ma ustrój wieszarowy, zaś nad nawami bocznymi – płatwiowo-stolcowy. Kościół jest obiektem o konstrukcji murowej i nie ma podpiwniczenia.

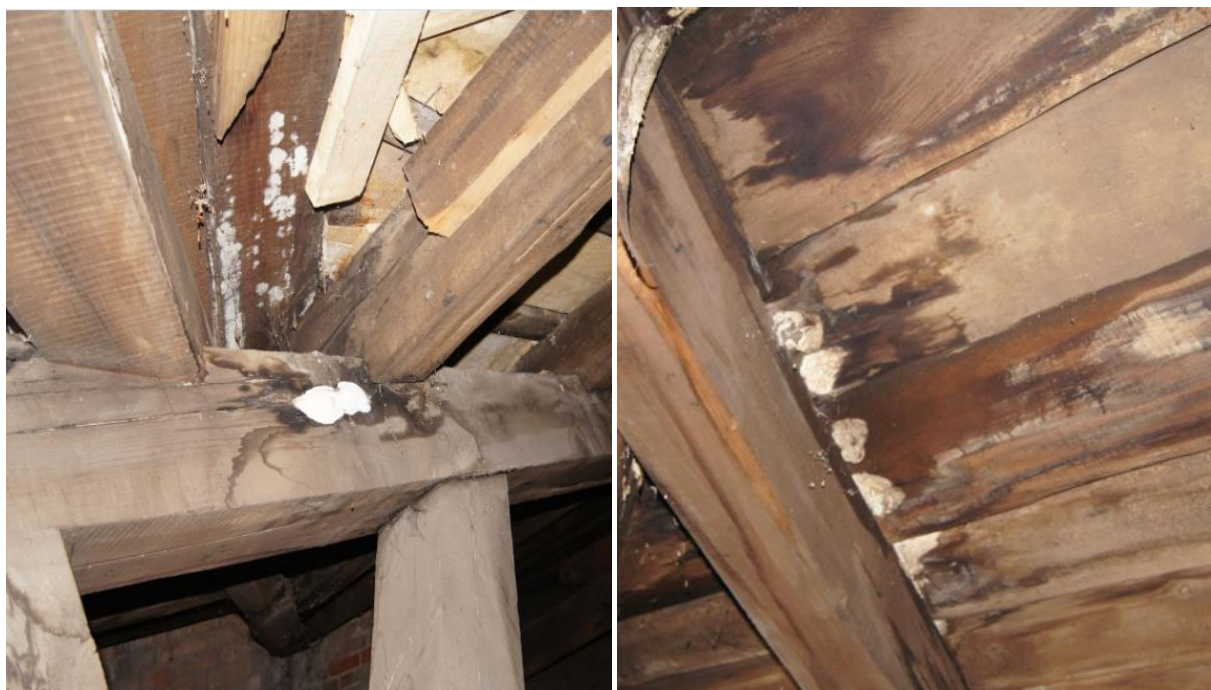
Pomimo, iż więźba dachowa kościoła na przestrzeni swojego dotychczasowego istnienia była impregnowana przed szkodnikami technicznymi drewna, to w konstrukcji można znaleźć elementy niezaimpregnowane, wykonane najprawdopodobniej podczas ostatniego remontu dachu w 2005 roku. W konstrukcji nad nawą główną, a dokładniej w krokwiach, słupach, belkach i deskach podłogowych znajdują się ślady destrukcyjnego działania owadów. Ślady działalności korozyjnej szkodników technicznych dostrzegalne są natomiast w konstrukcji wieżyczek pomieszczeń przylegających do prezbiterium.

Rys. 4. Widoczne miejsca występowania grzybów domowych w konstrukcji dachu

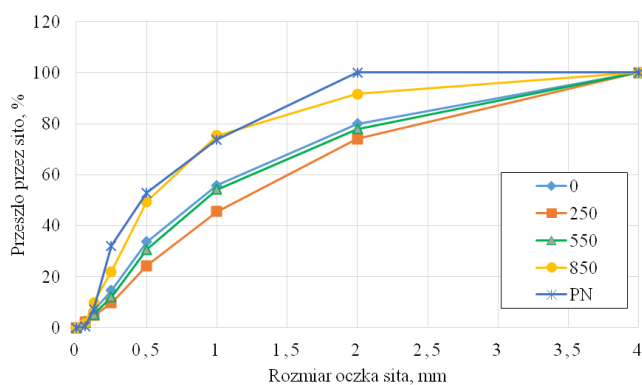
Rys. 2. Krzywa uziarnienia piasku normowego (PN) i drobnych frakcji recyklingowych w zależności od temperatury prażenia

Po zbadaniu wytrzymałości na ściskanie i zginanie powstały gruz skruszono wstępnie w szczękowej kruszarce laboratoryjnej LAB 02-130 do frakcji poniżej 16 mm. Po rozkruszeniu wstępnym materiał został wyprażony w piecu ceramicznym CT100EK w przewidzianych eksperymentem temperaturach odpowiednio: 250, 550 i 850°C. Prażenie gruzu z zaprawy cementowej miało na celu łatwiejsze usunięcie porowatego zaczynu cementowego z powierzchni ziaren piasku oraz przywrócenie aktywności pucolanowej pozostałym produktom hydratacji cementu. Po wyprażeniu kruszywo zostało domielone w młynku microDevala do frakcji 0/4 mm. Uzyskany materiał przepłukano na sicie 0,063 mm w celu usunięcia pyłów, wysuszono w temperaturze około 50°C i przeprowadzono stosowne badania. Na rysunku 1 przedstawiono przygotowane do badań kruszywa z recyklingu w zależności od temperatury ich prażenia. Można stwierdzić, że wraz ze wzrostem temperatury wzrasta również zawartość cząstek najdrobniejszych w kruszywie, co potwierdza również wykonana analiza sitowa poszczególnych materiałów (rys. 2).

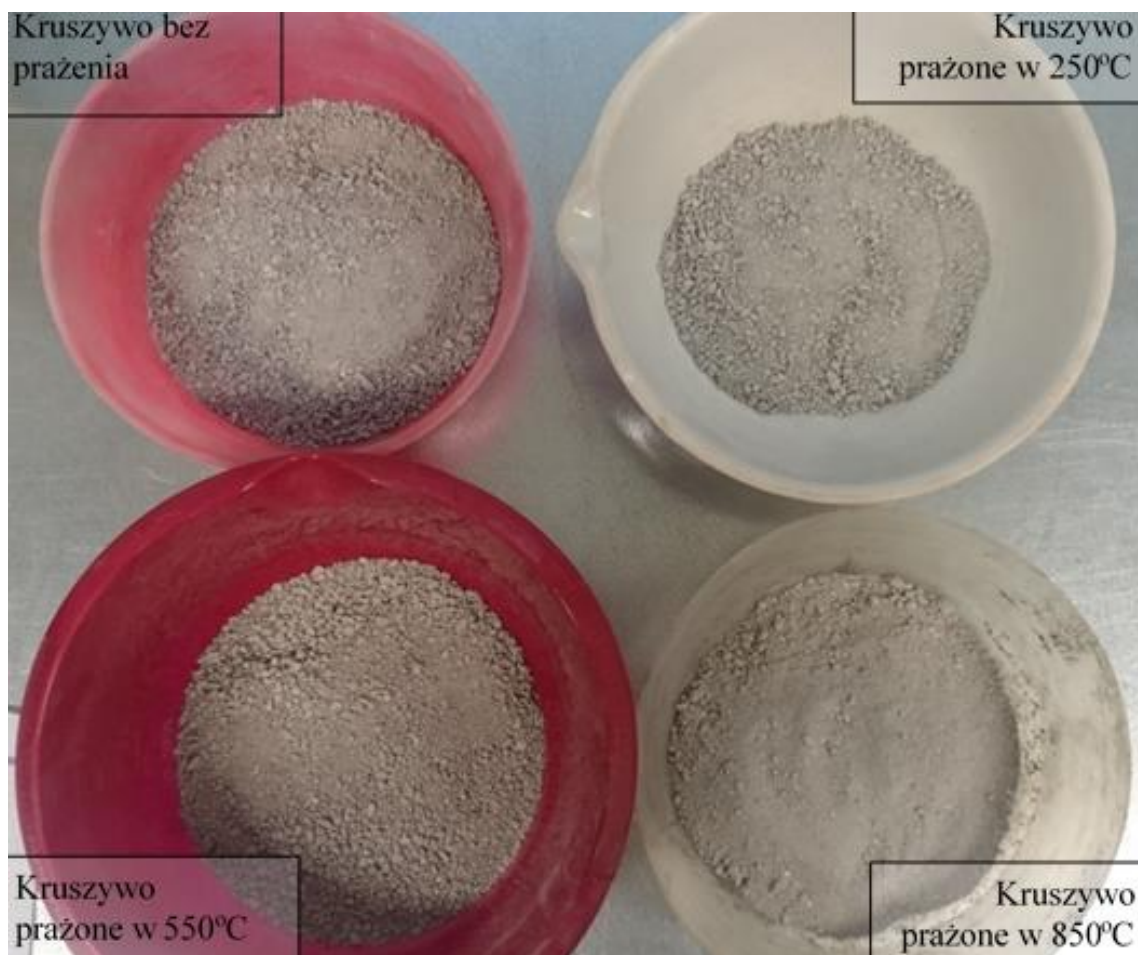
Rys. 1. Kruszywa z recyklingu stosowane do zapraw cementowych w zależności od temperatury prażenia

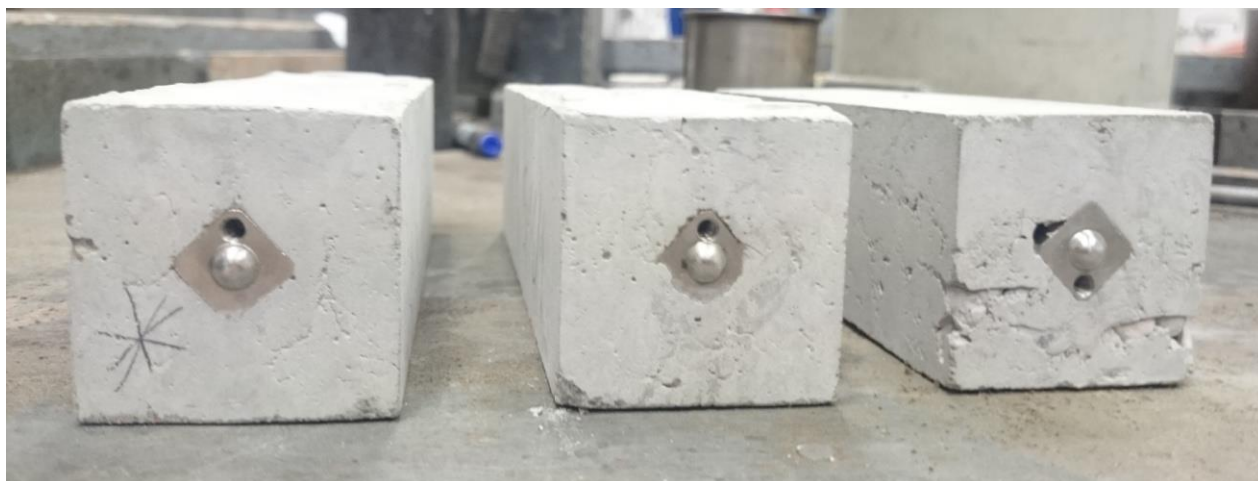
Rys. 3. Beleczyki do badania skurczu kruszywa

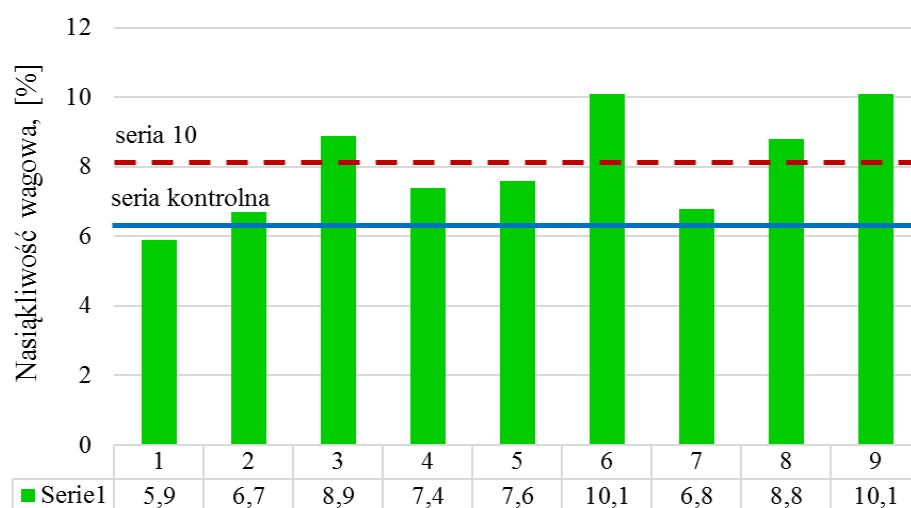
Rys. 5. Średnia nasiąkliwość badanych kompozytów cementowych

Zastosowanie drobnego kruszywa z recyklingu w ilości 60% wpłynęło również na wzrost nasiąkliwości wagowej kompozytów cementowych o około 30%, w porównaniu z serią kontrolną. Zaobserwowano również, że prażenie kruszywa spowodowało zwiększenie nasiąkliwości kompozytu w porównaniu z dodatkiem kruszywa nieprażonego w ilości 60% (rys. 5). Zjawisko to potwierdzają uzyskane wyniki gęstości pozornej kompozytów cementowych. Proces prażenia spowodował rozpad produktów hydratacji cementu w kruszywie recyklingowym w wyniku ich odwodnienia, a przy wyższych temperaturach rzędu 850°C nastąpiła dodatkowo kalcynacja CaCO_3 na tlenek wapnia i dwutlenek węgla. Doprowadziło to do spadku gęstości materiału recyklingowego (gęstość nasypowa w tabeli 2), co przełożyło się na wzrost nasiąkliwości kompozytu. Procesy dehydratacji i kalcynacji doprowadziły do odzyskania częściowej aktywności pucolanowej produktów rozpadu, co wpłynęło na poprawę parametrów wytrzymałościowych w zakresie wytrzymałości na ściskanie i zginanie (tabela 6).

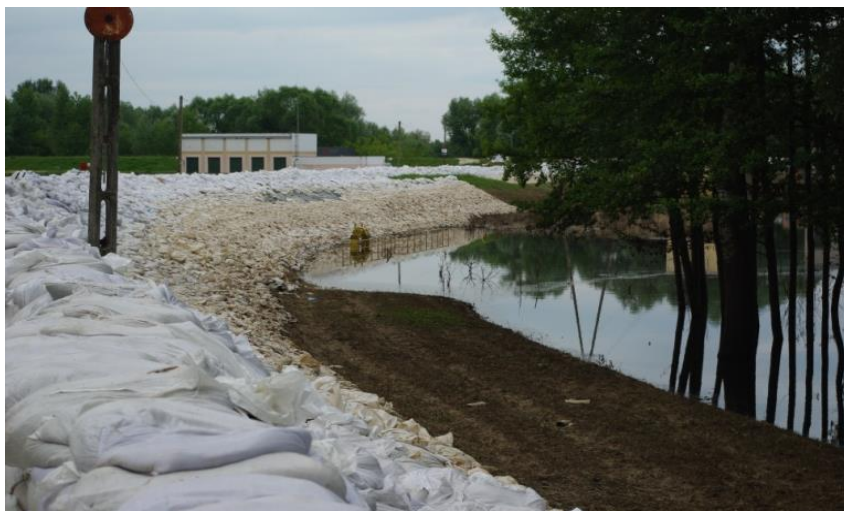
Rys. 1. Wał przeciwpowodziowy w sąsiedztwie przepompowni w Dobrzykowie, umocniony i podwyższony workami z piaskiem, który po przedłużeniu do drogi wojewódzkiej 575 stanowił przegradę dolinową 20.06.2010 roku (fot. B. Piątkowska)

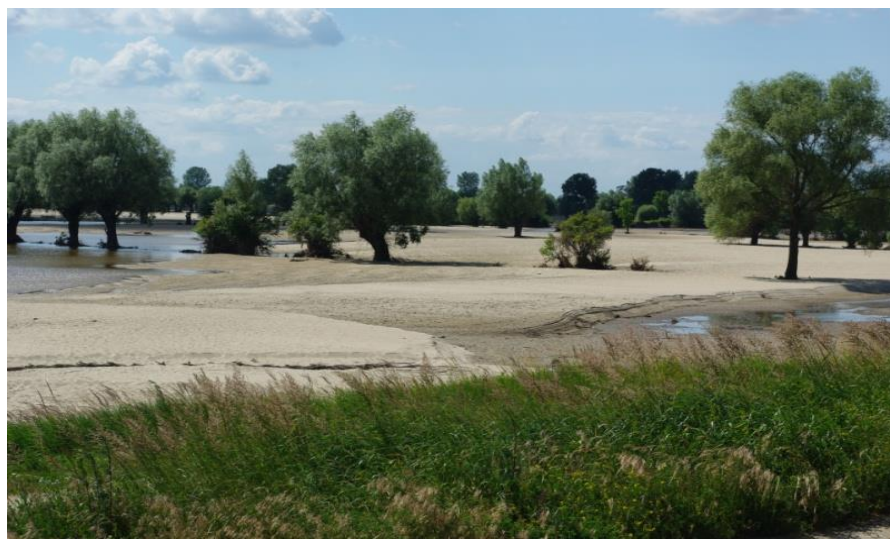
Rys. 3. Widok z wału przeciwpowodziowego - pola uprawne pokryte piaszczystym materiałem naniesionym przez wody powodziowe 22.06.2010 roku (fot. B. Piątkowska)

Część pól uprawnych w Dolinie Iłowsko-Dobrzykowskiej została wyłączona z użytkowania na skutek bardzo grubej warstwy materiału naniesionego przez wody powodziowe w 2010 roku (rys. 3). Pozostałe pola poddano badaniom w zakresie zawartości makro- i mikroelementów w glebie oraz stopnia zakwaszenia gleby. Bezpośrednio po powodzi badania gleb użytków rolnych prowadziły stacje chemiczno-rolnicze.
