Naprawy zabytkowych murów warstwami uzupełniającymi z dodatkiem biowęgla

Daniel Tokarski, Irena Ickiewicz

Politechnika
Białostocka

OFICyna WYDAWNICZA POLITECHNIKI BIAŁOSTOCKIEJ
BIAŁYSTOK 2021

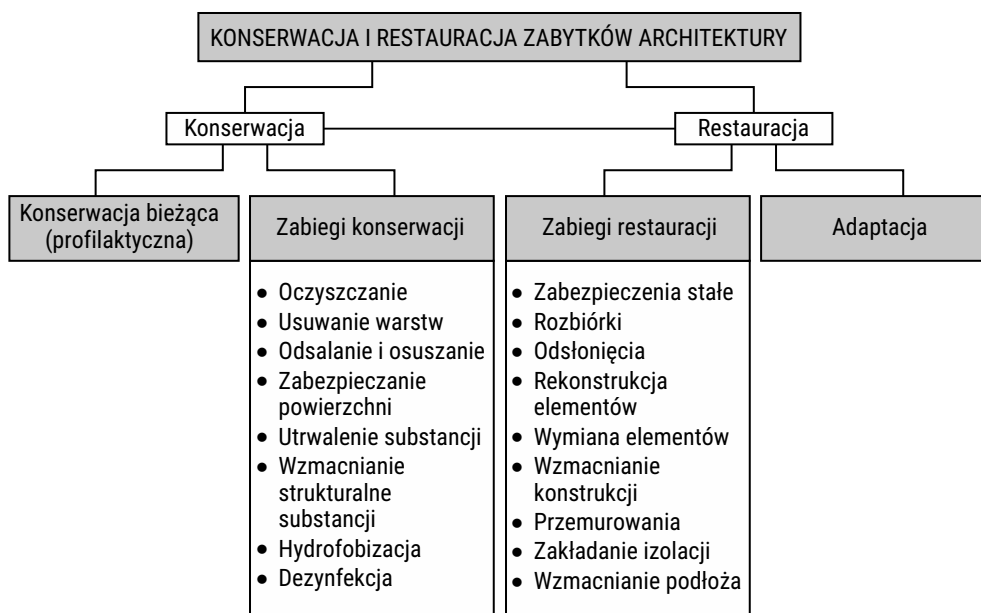
RYS. 3.1. Rodzaje prac i zabiegów w procesie konserwacji i restauracji zabytków architektury

materiału, wykonanie napraw zaś musi być poprzedzone odpowiednimi badaniami. Niezbędne jest również opracowanie dokumentacji konserwatorskiej zawierającej: inwentaryzację i opis przeprowadzonych analiz wraz z dokumentacją fotograficzną, opis materiałów i technik, które mają zostać zastosowane, metodykę, rozwiązania materiałowe i proponowaną kolejność realizacji prac. Tak przygotowana dokumentacja ułatwi stworzenie programu naprawczo-wykonawczego budynku zabytkowego. Niedopuszczalne jest wykonanie błędnych lub niekompletnych analiz, które mogą być powodem awarii, degradacji czy nawet katastrofy budowlanej. Przy wykonywaniu remontów (renowacji) do minimum należy ograniczyć wykorzystanie innowacyjnych materiałów, nawet kiedy charakteryzują się wyższą wytrzymałością, a także mniejszą odkształcalnością od materiałów tradycyjnych. Wynika to z faktu, że nieznanne jest ich zachowanie w zakresie odkształcalności, współdziałanie z aktualnie użytymi materiałami uzupełniającymi oraz z uwagi na zachowanie autentyczności naprawianej konstrukcji zabytku architektury. Istotne jest także, by właściwe prace konserwatorskie zawsze poprzedzać usunięciem źródeł zniszczeń, jak również zabiegami mającymi na celu ograniczenie do minimum oddziaływania szkodliwych dla murów konstrukcyjnych czynników destrukcyjnych. Sprowadza się to do naprawy uszkodzeń więźby i pokrycia dachowego, systemu zabezpieczenia przed oddziaływaniem wód gruntowych poprzez wykonanie izolacji czy drenażu [62, 71]. Zakres prac konserwatorsko-restauratorskich przedstawiono na rysunku 3.1.

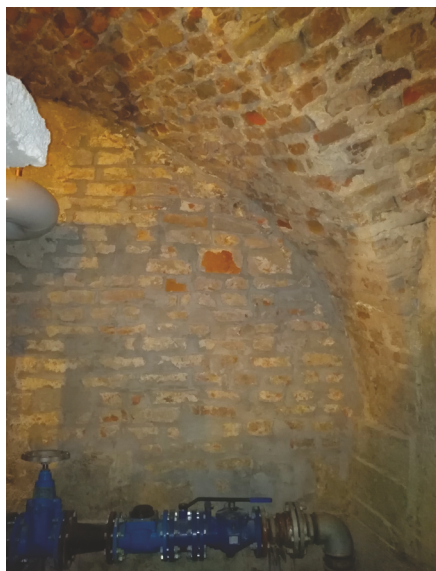
RYS. 6.2. Cyfrowy i termograficzny obraz fragmentu zachodniego sklepienia i muru hydroforni Zamku Biskupiego po zastosowaniu warstwy uzupełniającej, poziom -2

Po zastosowaniu mieszanki cementowej z dodatkiem biowęgla **również przeprowadzono pomiary termowizyjne**, które wykazały podobny jak wyżej rozkład temperatury – Bx1.min. = 31,8°C, Bx1.max. = 33,6°C (różnica granicznych temperatur w badanym obszarze wyniosła 1,8°C). W pozostałych punktach rozkład ten przedstawiał się następująco: Sp.1 = 33,1°C, Sp.2 = 33,3°C, Sp.3 = 32,2°C. Wpływ mostków termicznych został więc zauważalnie zmniejszony.

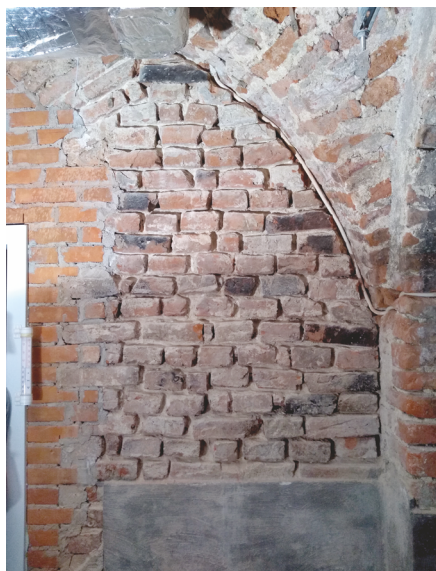
RYS. 6.3. Cyfrowy i termograficzny obraz fragmentu wschodniego sklepienia i muru hydroforni Zamku Biskupiego przed zastosowaniem warstwy uzupełniającej, poziom -2

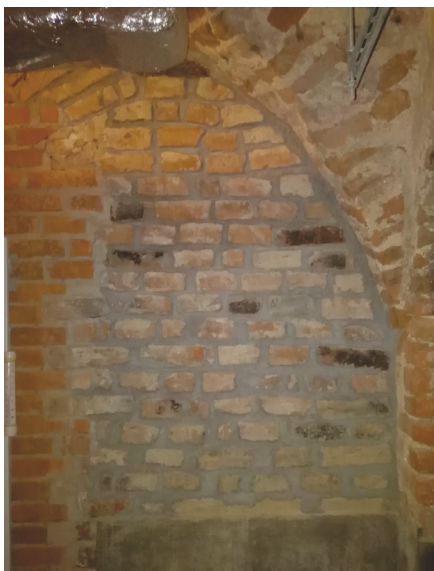
RYS. 6.4. Cyfrowy i termograficzny obraz fragmentu wschodniego sklepienia i muru hydroforni Zamku Biskupiego po zastosowaniu warstwy uzupełniającej, poziom -2

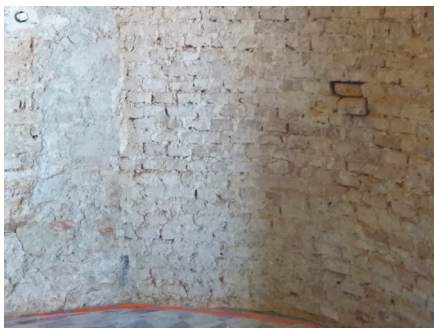
RYS. 6.5. Cyfrowy i termograficzny obraz wschodniego muru przedsionka kościoła pw. św. Jana Chrzciciela przed zastosowaniem warstwy uzupełniającej, poziom 0

Poniżej przedstawiono wyniki pomiarów termowizyjnych przeprowadzonych w kościele pw. św. Jana Chrzciciela w Janowie Podlaskim. Na rysunkach 6.5 i 6.6 zaprezentowano cyfrowe i termograficzne obrazy (wraz z zaznaczonymi punktami pomiarowymi) fragmentu wschodniego muru przedsionka **świątyni** przed zastosowaniem warstwy uzupełniającej i po jej użyciu.

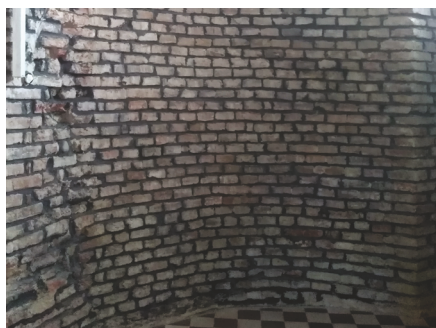
RYS. 6.6. Cyfrowy i termograficzny obraz wschodniego muru przedsionka kościoła pw. św. Jana Chrzciciela po zastosowaniu warstwy uzupełniającej, poziom 0
