MACIEJ AMBROSIEWICZ, KARINA SOSNOWSKA

## Kilka uwag do kolorystyki elewacji Resursy Obywatelskiej w Suwałkach

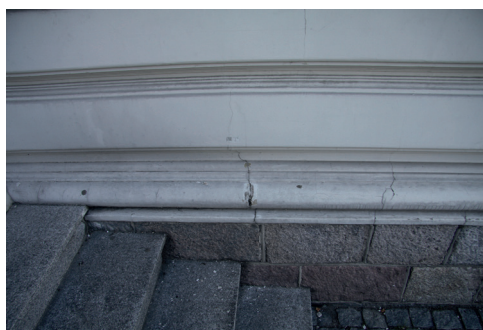
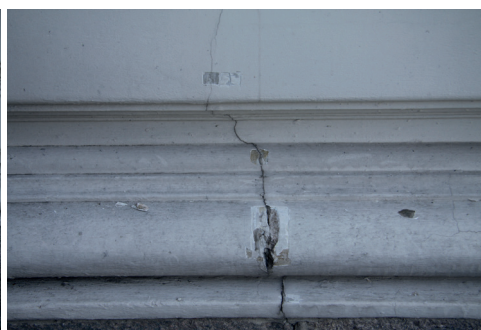
Odkrywka nr 2: Odkrywka mechaniczna – została wykonana w elewacji południowej w miejscu widocznego spękania na zdobieniu nad cokołem przy schodach przy dawnym wejściu do budynku od frontu budynku, ok. 1 m nad ziemią. Wielkość odkrywki w sumie ok. 10 × 10 cm.

3 a. Miejsce wykonania odkrywki nr 2  
**Location of test pit no. 2**

3 b. Miejsce wykonania odkrywki nr 2.  
Zbliżenie  
**Location of test pit no. 2 - close-up**

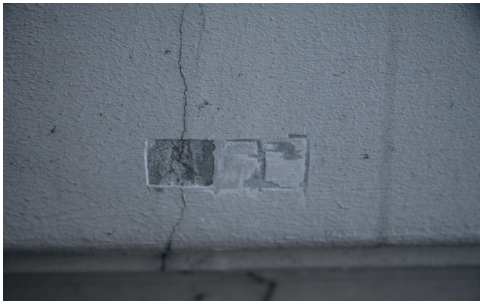
3 c. Odkrywka nr 2. Zbliżenie. Pod warstwą malatury wtórnej widoczne resztki oryginalnej warstwy malarskiej w kolorze błękitu oraz oryginalny tynk w kolorze szarym  
**Test pit no. 2 - close-up. Under the secondary paint layer, remnants of the original paint layer in blue and the original grey plaster are visible**

Opis warstw: odkrywka nr 2 pozwala stwierdzić występowanie co najmniej dwóch warstw na oryginalnej; pod warstwą wtórnej warstwy malarskiej w kolorze écru oraz warstwy malarskiej w kolorze szarym znajdują się resztki oryginalnej warstwy malarskiej w kolorze błękitu (powierzchnia płaska) oraz w kolorze ugrowym (powierzchnia wypukła), położonej na oryginalny tynk zewnętrzny w kolorze szarym. Następnie pod nimi znajduje się warstwa tynku i mur ceglany. Widoczne miejsca występowania resztek oryginalnego pigmentu.

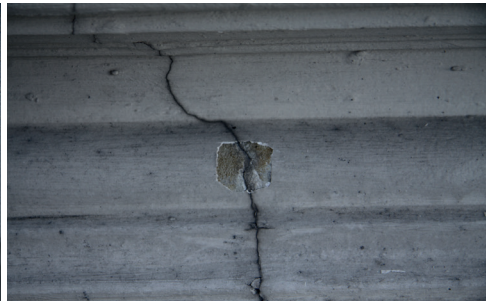
3 d. Odkrywka nr 2. Zbliżenie. Pod warstwą malatury wtórnej widoczne resztki oryginalnej warstwy malarskiej w kolorze ugrowym (żółcień) oraz oryginalny tynk w kolorze szarym  
**Test pit no. 2 - close-up. Under the secondary paint layer, remnants of the original paint layer in yellow (ochre) and the original grey plaster are visible**

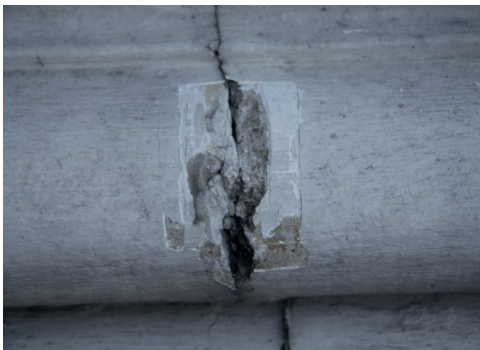
3 e. Pod warstwą malatury wtórnej widoczne resztki oryginalnej warstwy malarskiej w kolorze ugrowym (żółcień) oraz oryginalny tynk w kolorze szarym. Na tej odkrywce wyraźnie widać, że były dwie warstwy wtórne malatur: wierzchnia warstwa w kolorze écru oraz warstwa pod nią w kolorze szarym  
**Under the secondary paint layer, remnants of the original paint layer in yellow (ochre) and the original grey plaster are visible. This test pit clearly shows two secondary paint layers: the outer layer in ecru and a layer beneath it in grey**

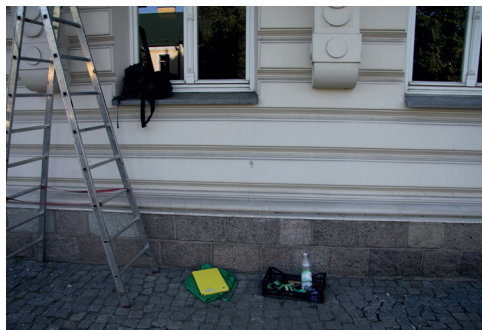
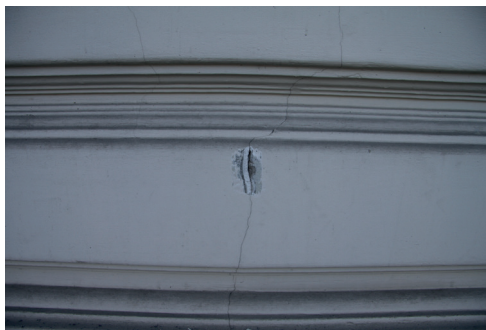
Odkrywka nr 3: odkrywka mechaniczna – została wykonana w elewacji wschodniej, w miejscu widocznego spękania pod oknem znajdującym się pod balkonem frontu fasady, w środkowej jego części, ok. 1,3 m nad ziemią.

4 a. Miejsce wykonania odkrywki nr 3  
Location of test pit no. 3

4 b. Miejsce wykonania odkrywki nr 3  
Location of test pit no. 3

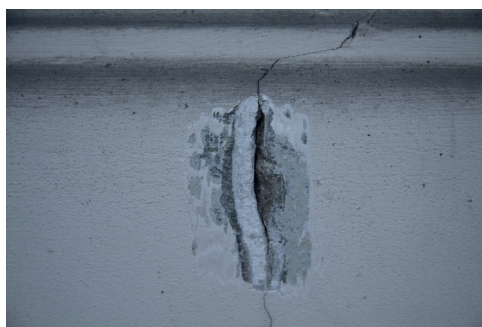
4 c. Miejsce wykonania odkrywki nr 3. Zbliżenie. Widoczne jest głębokie pęknięcie strukturalne muru  
Location of test pit no. 3 - close-up. A deep structural crack in the wall is visible

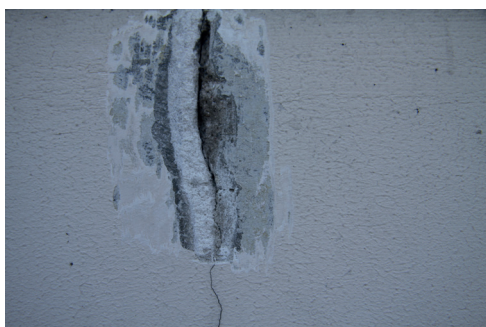
4 d. Miejsce wykonania odkrywki nr 3. Zbliżenie. Pod warstwą malatury wtórnej widoczne resztki oryginalnej warstwy malarskiej w kolorze ugowym (żółcień) oraz oryginalny tynk w kolorze szarym  
Location of test pit no. 3 - close-up. Under the secondary paint layer, remnants of the original paint layer in yellow (ochre) and the original grey plaster are visible

Opis warstw: pod wtórną warstwą malarską w kolorze *écru* oraz warstwą malarską w kolorze szarym znajdują się resztki oryginalnej warstwy malarskiej w kolorze ugowym, położonej na oryginalny tynk zewnętrzny w kolorze szarym. Następnie pod nimi znajduje się warstwa tynku i mur ceglany. Strzałki wskazują na miejsca występowania resztek oryginalnego pigmentu.

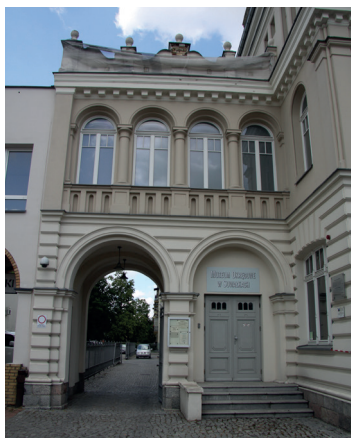
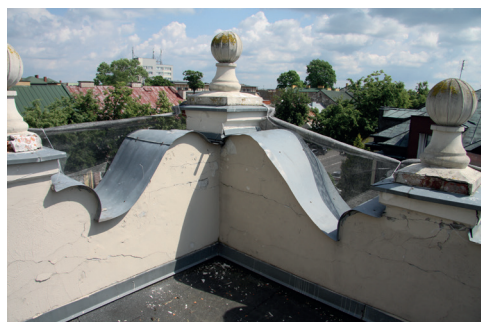
Odkrywka nr 4: odkrywka naturalna, tj. bez działań mechanicznych – przerwanie ciągłości warstw wtórnych (tu elementu zabytkowej attyki) przyczyniło się do odsłonięcia historycznych warstw w postaci odkrywki samoistnej. Odkrywka znajduje się na ścianie fasady wschodniej, na balkonie nad bramą.

5 a. Miejsce odkrywki naturalnej  
Location of the natural test pit

5 b. Miejsce odkrywki naturalnej. Zbliżenie  
Location of the natural test pit - close-up

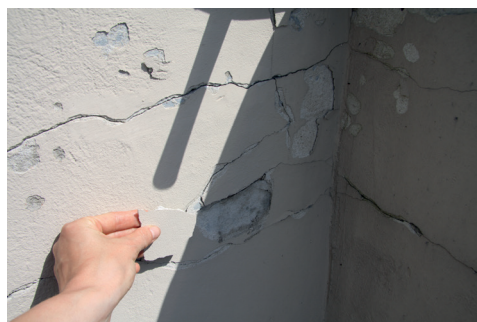
5 c. Odkrywka nr 4. Zbliżenie. Pod warstwą malatury wtórnej widoczne resztki oryginalnej warstwy malarskiej w kolorze niebieskim (błękit) oraz oryginalny tynk w kolorze szarym

**Test pit no. 4 - close-up. Under the secondary paint layer, remnants of the original paint layer in blue (azure) and the original grey plaster are visible**

Opis warstw: zauważa się występowanie co najmniej trzech warstw wtórnych na oryginalnym podłożu. Pod warstwą wtórnej malatury w kolorze *écru*, warstwy tynku w kolorze białym oraz miejscami pod tynkiem cementowym w kolorze ciemnoszarym znajdują się resztki oryginalnej warstwy malarskiej w kolorze błękitu, położonej na oryginalny tynk zewnętrzny w kolorze szarym. Następnie pod nimi znajduje się warstwa tynku i mur ceglany. Widoczne miejsca występowania resztek oryginalnego pigmentu.

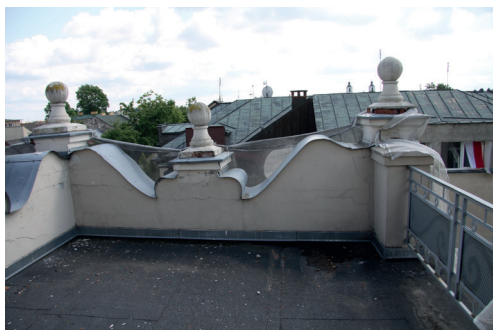
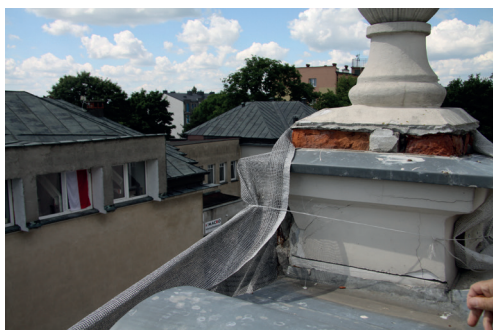
Odkrywka nr 5: odkrywka naturalna, tj. bez działań mechanicznych – przerwanie ciągłości warstw wtórnych (tu elementu zabytkowej attyki) przyczyniło się do odsłonięcia historycznych warstw w postaci odkrywki samoistnej; znajduje się na ścianie fasady południowej, na balkonie nad bramą.

6 a. Miejsce odkrywki naturalnej  
Location of the natural test pit

6 b. Miejsce odkrywki naturalnej nr 5.  
Zbliżenie  
Location of natural test pit no. 5 - close-up

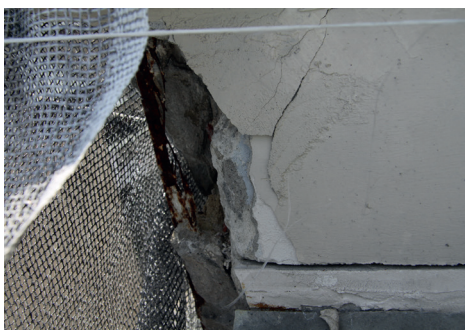
6 c. Miejsce odkrywki naturalnej. Zbliżenie. Pod warstwą malatury wtórnej widoczne resztki oryginalnej warstwy malarskiej w kolorze niebieskim (błękit) oraz oryginalny tynk w kolorze szarym  
Location of the natural test pit - close-up. Under the secondary paint layer, remnants of the original paint layer in blue (azure) and the original grey plaster are visible

Opis warstw: pod warstwą wtórnej malatury w kolorze *écru* oraz warstwy tynku w kolorze szarym znajdują się resztki oryginalnej warstwy malarskiej w kolorze błękitu, położonej na oryginalny tynk zewnętrzny w kolorze szarym. Następnie pod nimi znajduje się warstwa tynku i mur ceglany. Widoczne miejsca występowania resztek oryginalnego pigmentu.

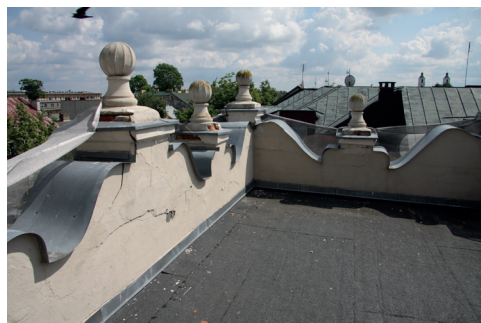
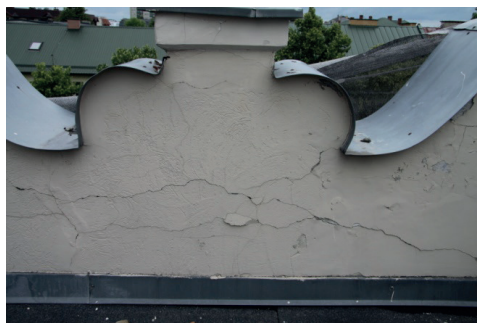
Odkrywka nr 6: odkrywka naturalna, tj. bez działań mechanicznych – przerwanie ciągłości warstw wtórnych (tu elementu zabytkowej attyki) przyczyniło się do odsłonięcia historycznych warstw w postaci odkrywki samoistnej; znajduje się na ścianie fasady południowej, na balkonie nad bramą.

7 a. Miejsce odkrywki naturalnej 6  
Location of natural test pit no. 6

7 b. Miejsce odkrywki naturalnej 6. Zbliżenie  
Location of natural test pit no. 6 - close-up

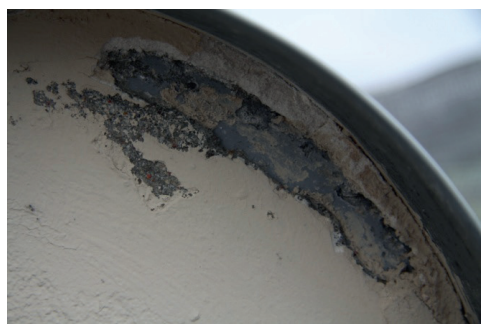
7 c. Zbliżenie. Widoczny wyraźny, dobrze zachowany kolor błękitny, będący oryginalną warstwą malarską  
Close-up. A distinct, well-preserved blue colour, representing the original paint layer, is visible

Opis warstw: pod warstwą wtórnej malatury w kolorze *écru* oraz warstwy tynku w kolorze ciemnoszarym (cementowym?) znajdują się resztki oryginalnej warstwy malarskiej w kolorze błękitu, położonej na oryginalny tynk zewnętrzny w kolorze szarym. Następnie pod nimi znajduje się warstwa tynku i mur ceglany. Widoczne miejsca występowania resztek oryginalnego pigmentu.

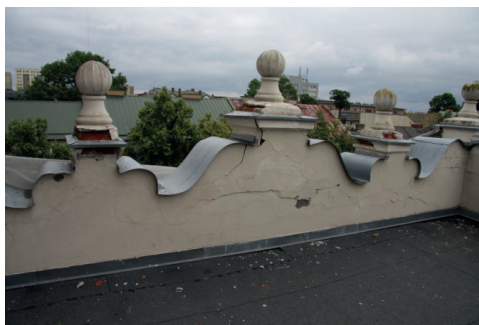
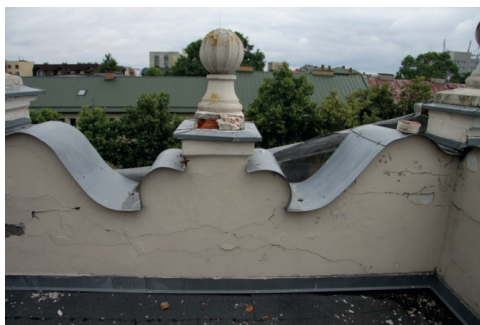
Odkrywka nr 7: odkrywka naturalna, tj. bez działań mechanicznych – przerwanie ciągłości warstw wtórnych (tu sterczyna – kula, będąca elementem zabytkowej atyki) przyczyniło się do odsłonięcia historycznych warstw w postaci odkrywki samoistnej. Znajduje się na ścianie fasady południowej, na balkonie nad bramą.

8 a. Miejsce odkrywki naturalnej 7  
Location of natural test pit no. 7

8 b. Miejsce odkrywki naturalnej 7. Zbliżenie  
Location of natural test pit no. 7 - close-up

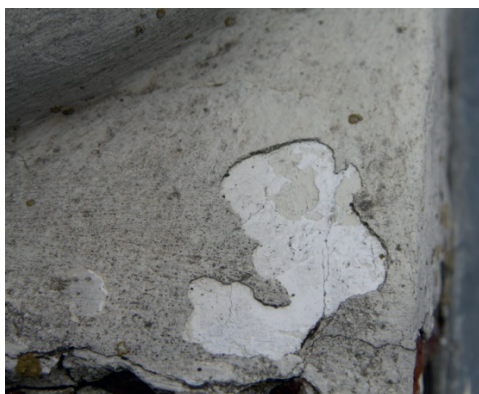
8 c. Zbliżenie. Widoczny wyraźny, dobrze zachowany kolor biały przełamany pigmentem ugrowym (biel neapolitańska?) będący oryginalną warstwą malarską  
Close-up. A distinct, well-preserved white colour, tinged with ochre pigment (Neapolitanwhite?), representing the original paint layer, is visible

Opis warstw: pod warstwą wtórnej dość grubej malatury w kolorze *écru* oraz cienkiej warstwy malarskiej w kolorze białym znajdują się resztki oryginalnej warstwy malarskiej w kolorze bieli przełamanej pigmentem ugrowym (biel neapolitańska?), położonej na oryginalny tynk zewnętrzny w kolorze szarym. Następnie pod nimi znajduje się warstwa tynku i mur ceglany. Widoczne miejsca występowania resztek oryginalnego pigmentu.
