# BIULETYN KONSERWATORSKI WOJEWÓDZTWA PODLASKIEGO

WOJEWÓDZKI URZĄD OCHRONY ZABYTKÓW W BIAŁYMSTOKU

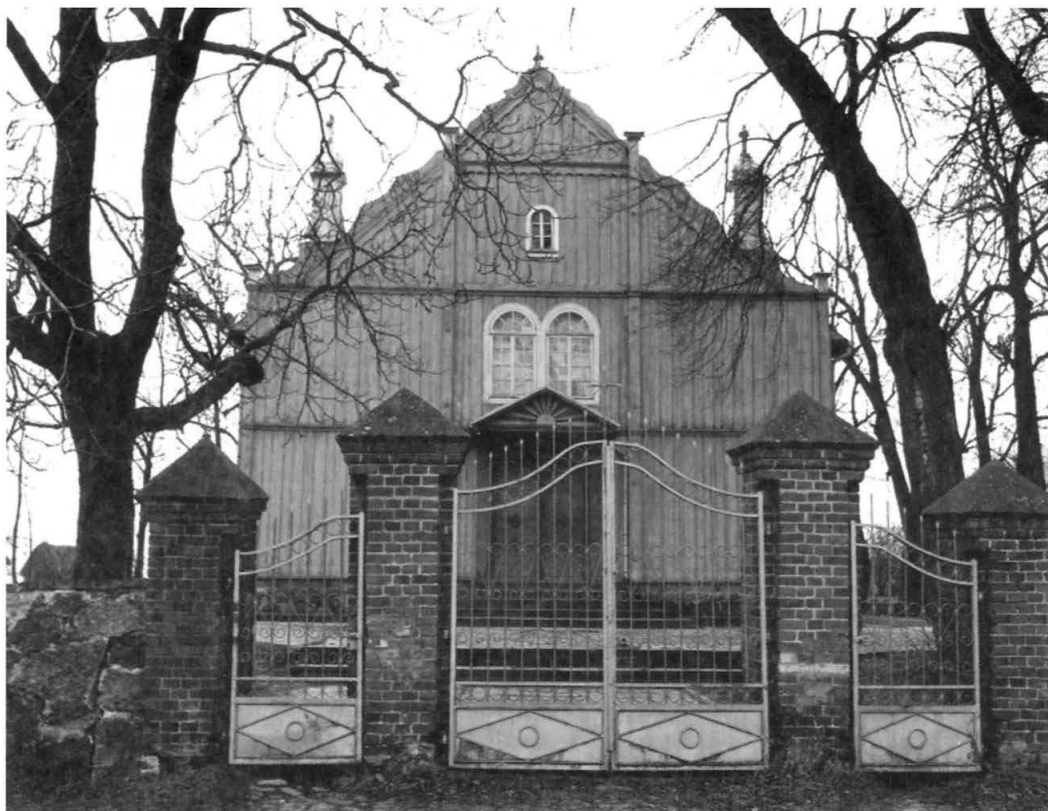
1. Domanowo, kościół parafialny pw. św. Doroty Męczenniczki, fasada. Fot. E. Solbut, 1980 r., neg. PKZ Białystok.  
Domanowo, parish church of St. Dorothy the Martyr, facade. Photo: E. Solbut, 1980, neg. PKZ Białystok.

Kościół domanowski jest budowlą nieorientowaną. Wzniesiony został z drewna na kamiennej podmurówce, konstrukcji zrębowej wzmocnionej lisicami. Zbudowany na rzucie prostokąta, z wyodrębnionym węższym prezbiterium zamkniętym trójbocznie od południa. Przy zachodniej ścianie prezbiterium usytuowana jest zakrystia na rzucie kwadratowym, wysunięta z lica ściany nawy, od wschodu – skarbiec umieszczony na przedłużeniu nawy bocznej. Nawy i prezbiterium nakryte są wspólnym dachem dwuspadowym, nad wyodrębnioną częścią prezbiterium – dach trójpołaciowy, nad zakrystią – pulpitowy. W kalenicy dachu umieszczona jest czworoboczna wieżyczka na sygnaturkę – dwukondygnacyjna, zwieńczona czworoboczną, cebulastą kopułką z krzyżem, z otworami głosowymi zamkniętymi łukiem nadwieszonym, ozdobiona jest na krawędziach ozdobnymi spływami. Krańce dachu zdobią dwie czworoboczne wieżyczki, zwieńczone kopułkami z żelaznymi krzyżami. Ściany zewnętrzne oszalowane są deskami ułożonymi pionowo. Fasada

zwieńczona jest trójkątnym szczytem, którego krawędzie ozdobione są faliście wyciętą listwą. Otwór wejściowy osłonięty jest dwuspadowym daszkiem. Wcześniej na wysokości chóru muzycznego umieszczone było podwójne okno z półkolistymi zwieńczeniami doświetlające chór i niewielkie, analogiczne w kształcie okienko w szczycie, widoczne na fotografiach z 1980 r.<sup>15</sup> Podczas remontu elewacji przeprowadzonego w latach 80. XX wieku otwory okienne w fasadzie zostały przykryte nowym szalunkiem, co wpłynęło niekorzystnie na jej wygląd.

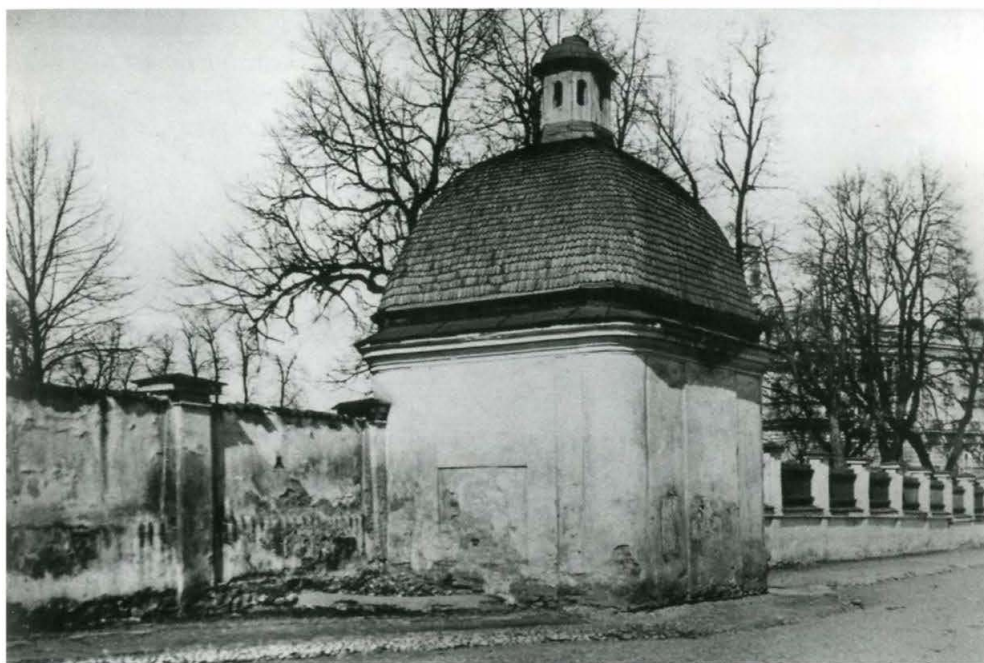
17. Ogrodzenie dziedzińca wstępnego – stan  
z lat 20. XX w. sprzed przebudowy według  
projektu Stanisława Bukowskiego.

Fence of the front courtyard – state in the  
1920s, prior to redesigning according to  
a project by Stanisław Bukowski.

Cennym materiałem porównawczym okazały się fotografie ogrodzenia rezydencji Branickich sprzed przebudowy według projektu Stanisława Bukowskiego, pokazujące, że było to – podobnie jak przy Pałacyku Gościńnym – ogrodzenie o murowanych słupach i drewnianych przesłach.

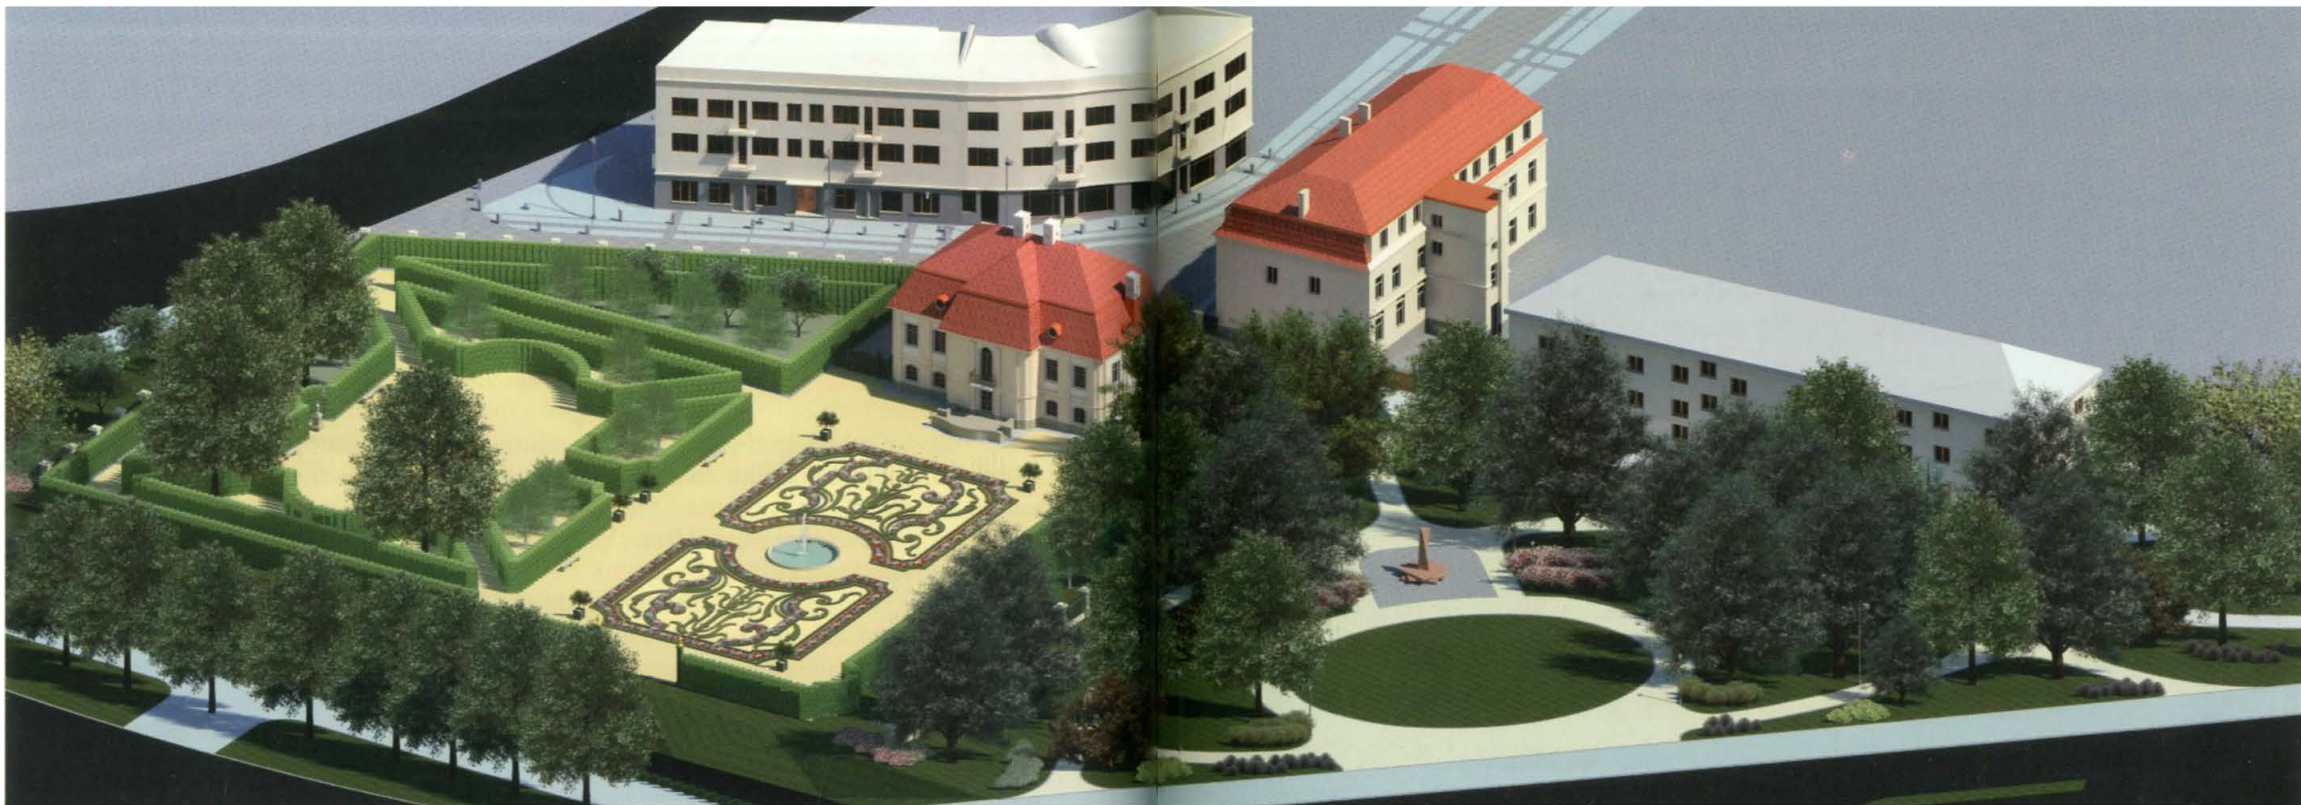
23. Konceptcja zagospodarowania terenu przy Pałacyku Gościnnym – widok całości założenia.  
Conception of developing the terrain next to the Guest Palace – view of the whole premise.

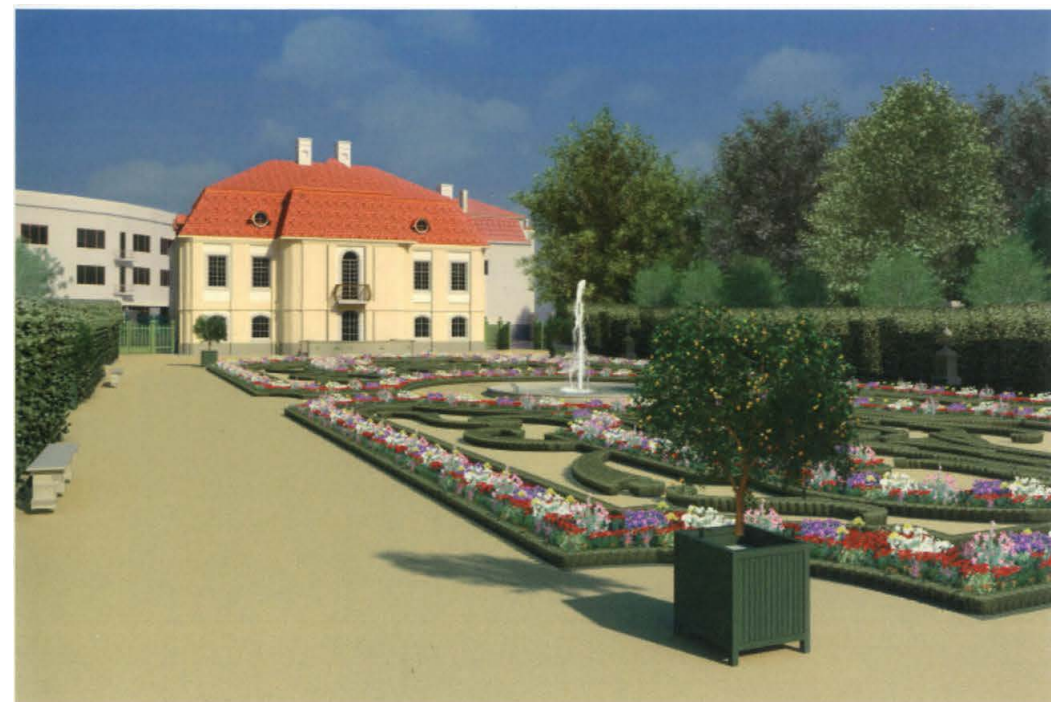
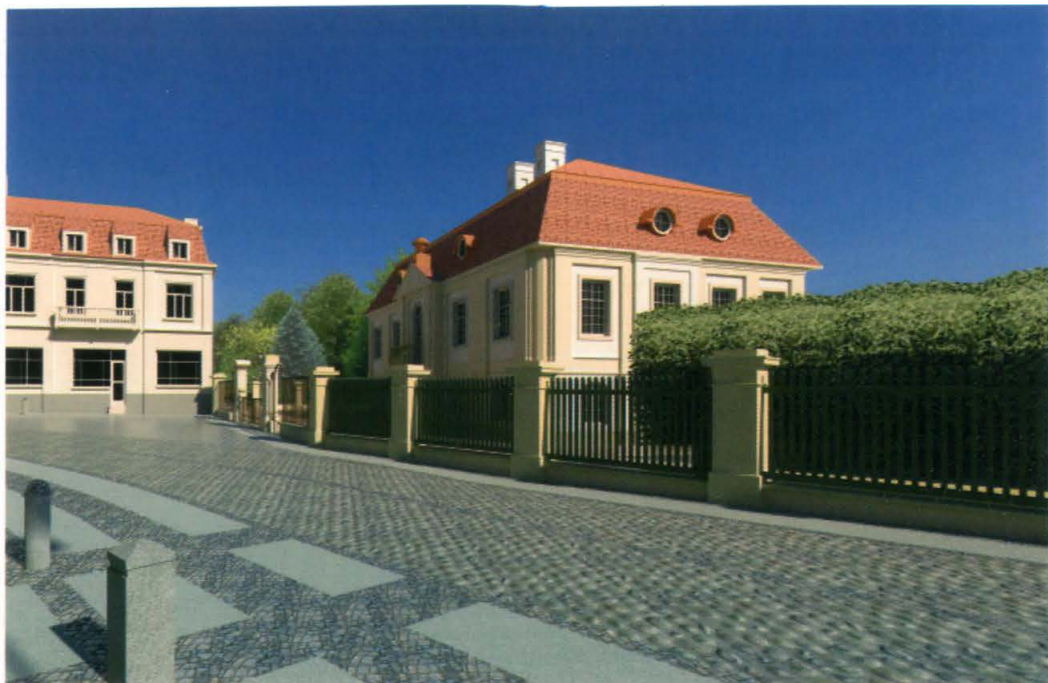
25. Koncepcja zagospodarowania terenu przy Pałacyku Gościńnym – widok Pałacyku z projektowanym ogrodzeniem.  
Conception of developing the terrain next to the Guest Palace – view of the Palace with the designed fencing.

26. Koncepcja zagospodarowania terenu przy Pałacyku Gościńnym – widok Pałacyku z projektowanym ogrodzeniem (propozycja iluminacji).  
Conception of developing the terrain next to the Guest Palace – view of the Palace with the designed fencing (proposed illumination).

Brama przed Pałacykiem Gościńnym została zaprojektowana w oparciu o zachowany rysunek archiwalny z epoki oraz wyniki przeprowadzonych w tym rejonie badań archeologicznych. Składają się na nią dwie furty, zamknięte półkoliście od góry oraz obniżona część środkowa, eksponująca pałacowy ryzalit. Część ta, ze względu na współczesne uwarunkowania użytkowe, będzie otwierana (wjazd na parking). Zrezygnowano natomiast z odtwarzania fosy za bramą, dla której nie zachowały się żadne przekazy z epoki, pozwalające na jej rekonstrukcję. W koncepcji zaproponowano odtworzenie pałacowego ogrodzenia, składającego się z muryowanych słupów i drewnianych przęseł na podmurówce, malowanych na zielono lub w oryginalnych biało-czerwonych barwach.

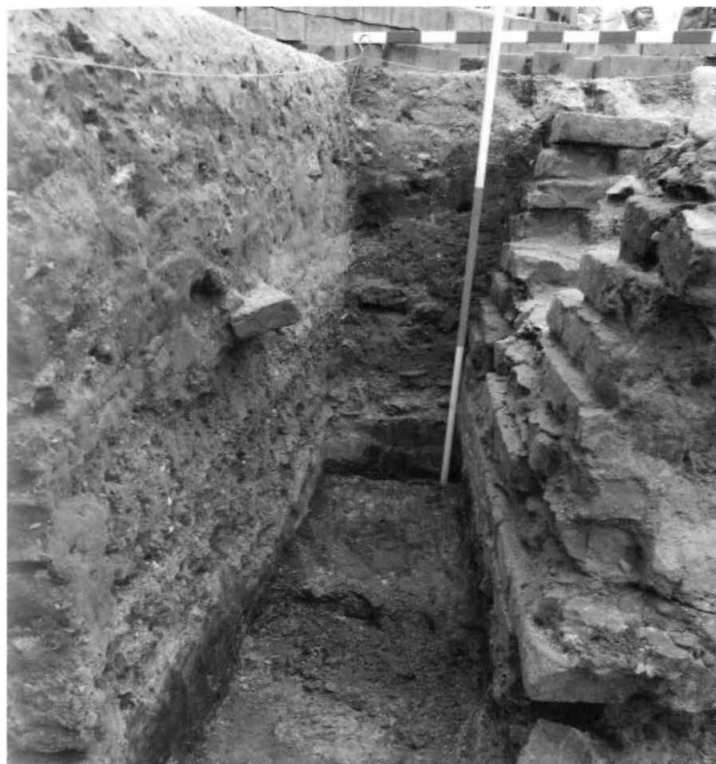
14. Białystok, stan. 2  
– ul. Kilińskiego 6.  
Widok zachodniego lica  
fundamentu bramy  
z wnętrza dołu  
konstrukcyjnego.  
*Fot. L. Pawlata.*  
**Białystok, site 2 –  
6 Kilińskiego Street.**  
**View of the western face  
of the gate foundation  
from the inside  
of a construction dig.**  
*Photo: L. Pawlata.*

Fundament bramy został skonstruowany w prostokątnym wykopie budowlanym o długości około 550 cm i szerokości około 150-200 cm (fot. 4). Ścianę wschodnią fundamentu trzymała i formowała pionowa ściana wykopu. Podobnie murowane były przypory fundamentu, znajdujące się przy północnym i południowym krańcu wykopu konstrukcyjnego. Od strony zachodniej mur fundamentowy licowano ceglami układanymi na zmianę w rzędach poprzecznie oraz wzdłużnie. Pierwsza warstwa cegieł położona została na głębokości 115-120 cm od współczesnej powierzchni na wylewce wapiennej bez kamieni i gruzu. Każda kolejna miała lico cofnięte na wschód o około 2-3 cm (ryc. 14). Przestrzeń pomiędzy ceglanym licem a wschodnią ścianą wykopu sukcesywnie wypełniano wylewkami zaprawy wapiennej, w którą wrzucano kamienie i gruz ceglany (ryc. 4, 12). Dwie ostatnie warstwy cegieł, ułożone już bez cofnięcia lica, stanowiły najpewniej pozostałość napowierzchniowej konstrukcji ogrodzenia, gdyż przestrzeń za nimi nie była wypełniona zaprawą wapienną. Taką interpretację potwierdza usytuowanie XVIII-XIX-wiecznego poziomu użytkowego na tej samej głębokości (ryc. 12, 14).

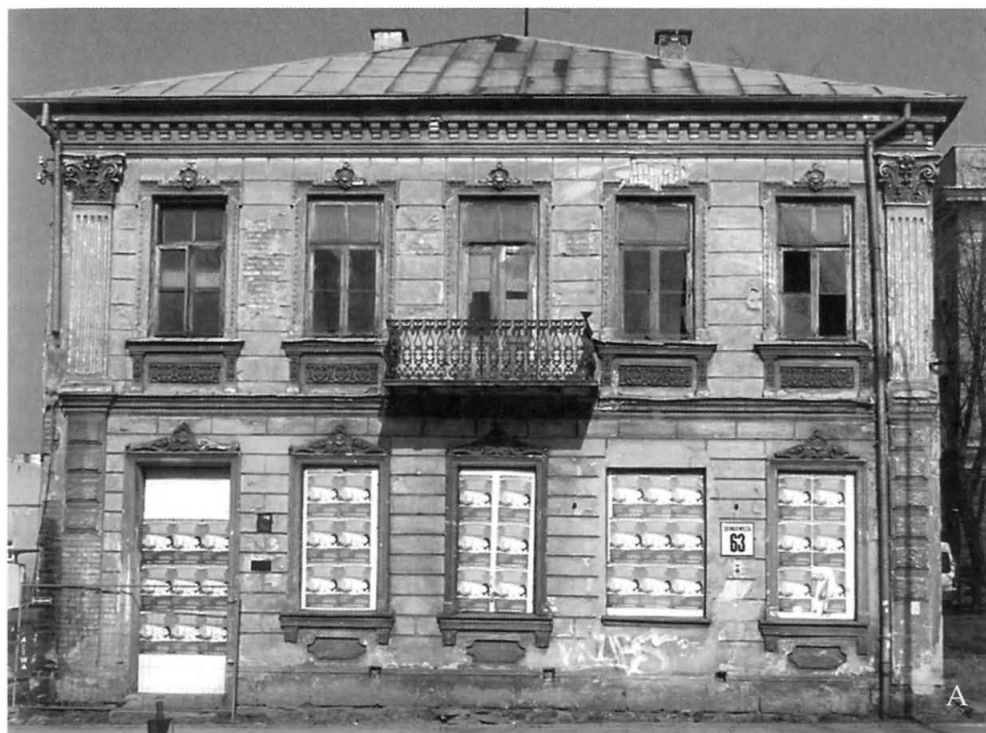
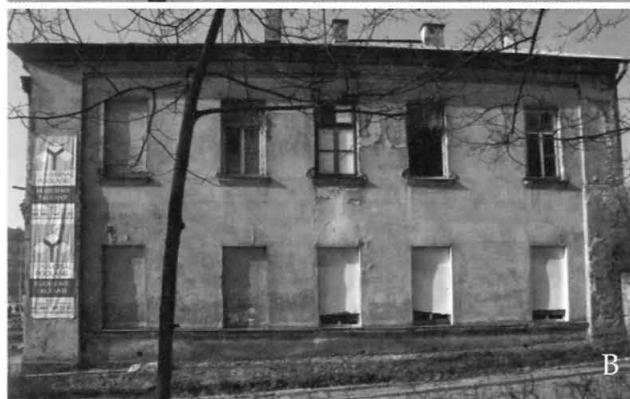
7-10. Elewacje domu Wellerów:  
A. Elewacja frontowa; B. Elewacja  
boczna, północno-wschodnia;  
C. Elewacja boczna, południowo-za-  
chodnia; D. Elewacja tylna, północ-  
no-zachodnia; stan z lutego 2009 r.  
*Fot. K. Kulesza.*

**Elevations of the Weller house:**  
A. Front elevation; B. North-eastern  
side elevation; C. South-western  
side elevation; D. North-western  
back elevation; state in February  
2009. *Photo: K. Kulesza.*

pilastrami. W poziomie elewacja podzielona jest gzymsami ciągnionymi: cokołowym i międzykondygnacyjnym oraz podokapowym, podpartym fryzem z konsolami. Otwory okienne i drzwiowe obramione zostały profilowaną opaską zwieńczoną sztukateriami<sup>38</sup>. Pod gzymsami podokiennymi umieszczono płyciny: rustykalne w parterze oraz z motywem kwiatowym na piętrze. Pozostałe fragmenty ścian ozdobiono boniowaniem. Na parterze, na pierwszej osi zlokalizowano drzwi wejściowe, na trzeciej osi na piętrze drzwi balkonowe prowadzące na balkon z żeliwną balustradą.

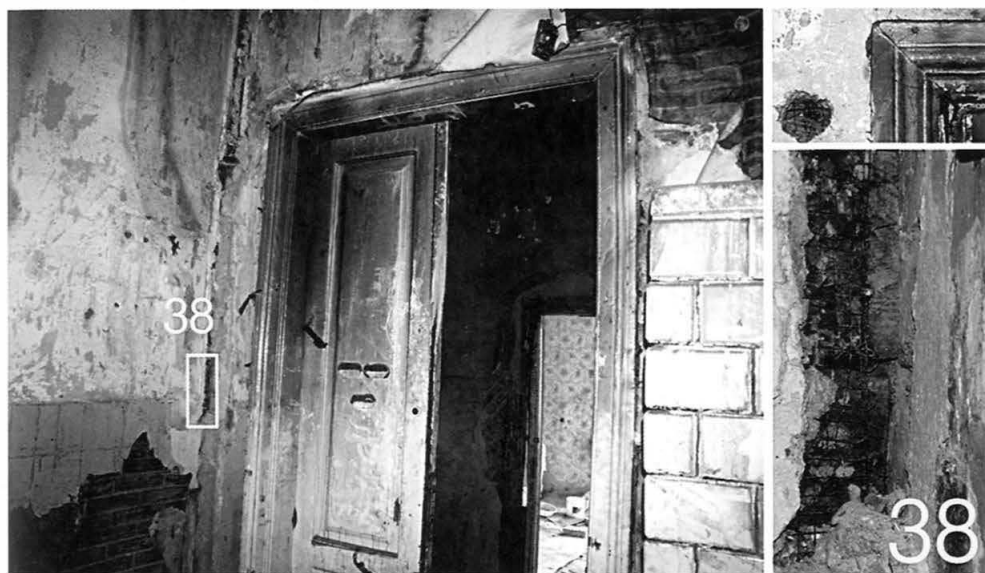
16. Odkrywka 38 – piętro, ściana działowa wydzielająca pomieszczenie w południowej części traktu północnego. Fot. K. Kulesza.  
Disclosure 38 – storey, partition wall distinguishing interior in the southern part of the northern row. Photo: K. Kulesza.

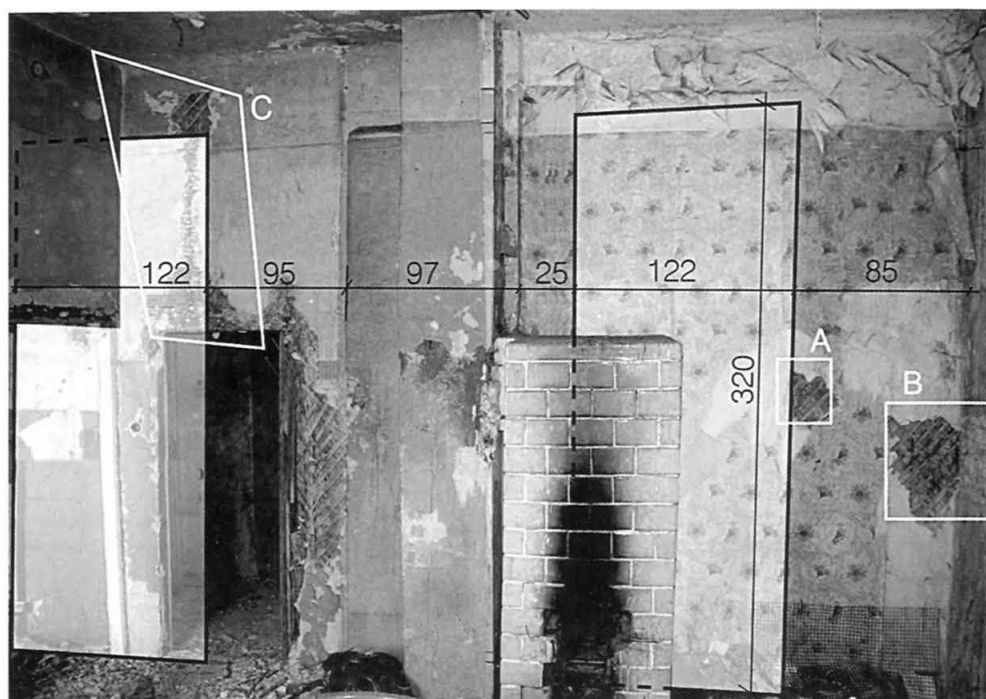
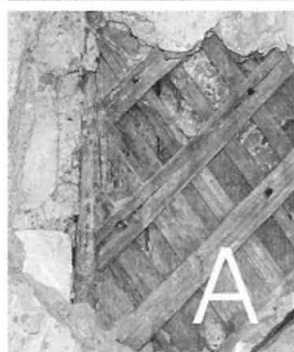
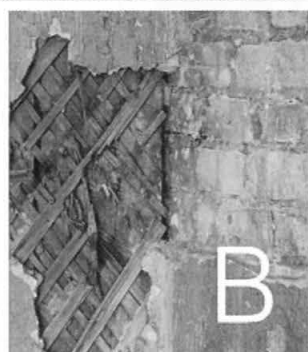
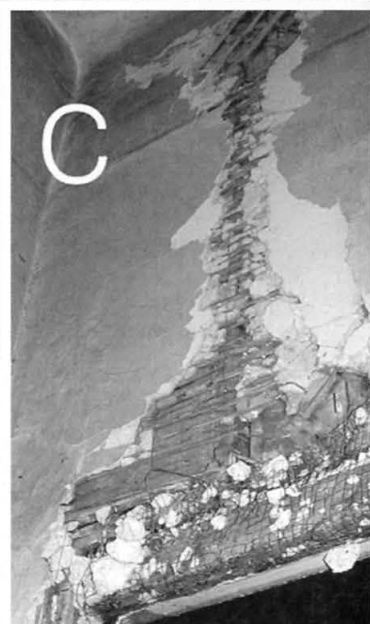
17-20. Odkrywka 33 – piętro, ściana działowa korytarza.

Widok od strony pomieszczenia mieszkalnego. Zaznaczono zamurowanie dawnego otworu drzwiowego, światło drugiego otworu i zachowane fragmenty ścian drewnianych. Wskazano również lokalizację odkrywek.

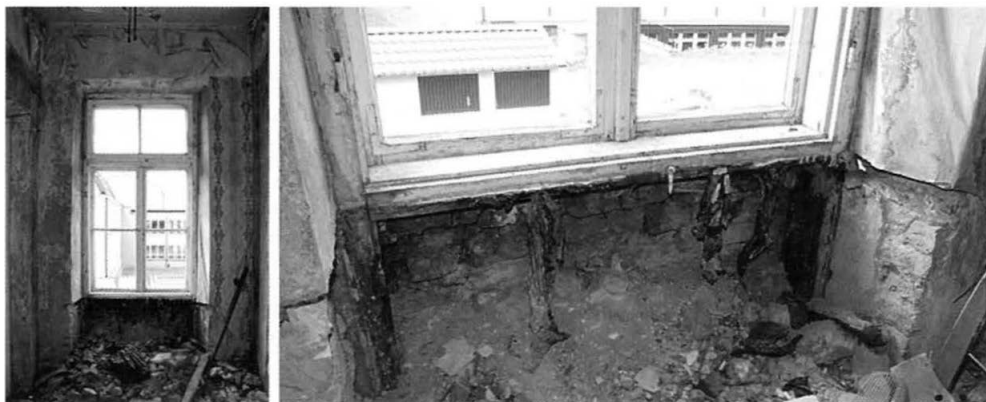
21. Widok na okno przebudowane z drzwi balkonowych. Widoczna ścianka zewnętrzna wymurowana do poziomu parapetu po wyburzeniu zewnętrznej, pionowe słupki futryny sięgające poniżej parapetu, fragment tynku na gładzie poniżej parapetu. Fot. K. Kulesza.

Do najważniejszych zaleceń konserwatorskich należy uzupełnienie ubytków w detalach architektonicznych elewacji frontowej, a także przywrócenie oryginalnych gabarytów otworu okiennego na trzeciej osi w parterze oraz brakujących elementów jego wystroju (opaska okienna, gzyms podparapetowy wsparty na konsolach, płycina poniżej gzymsu i ozdobny element nadokienny z motywem roślinnym). Podobnie należałoby postąpić w przypadku okna w fasadzie, na trzeciej osi drugiej kondygnacji. Uzupełnienia wymagają narożne boniowania, a pozostałe elementy wystroju elewacji frontowej czyszczenia z farb i zabezpieczenia przed warunkami atmosferycznymi. Także elewacja północno-wschodnia wymaga podobnych działań konserwatorskich i zabezpieczających. Należałoby utrzymać istniejącą kolorystykę elewacji, która najprawdopodobniej nie uległa zmianie od czasu budowy w końcu XIX w. Zachowana do dziś stolarka okienna i drzwiowa we wszystkich elewacjach powinna być wykorzystana jako wzór do wykonania nowej. Konserwacji i uzupełnienia wymagają również wszystkie zachowane elementy wystroju wnętrza: balustrady, posadzki, stolarka drzwiowa itp.

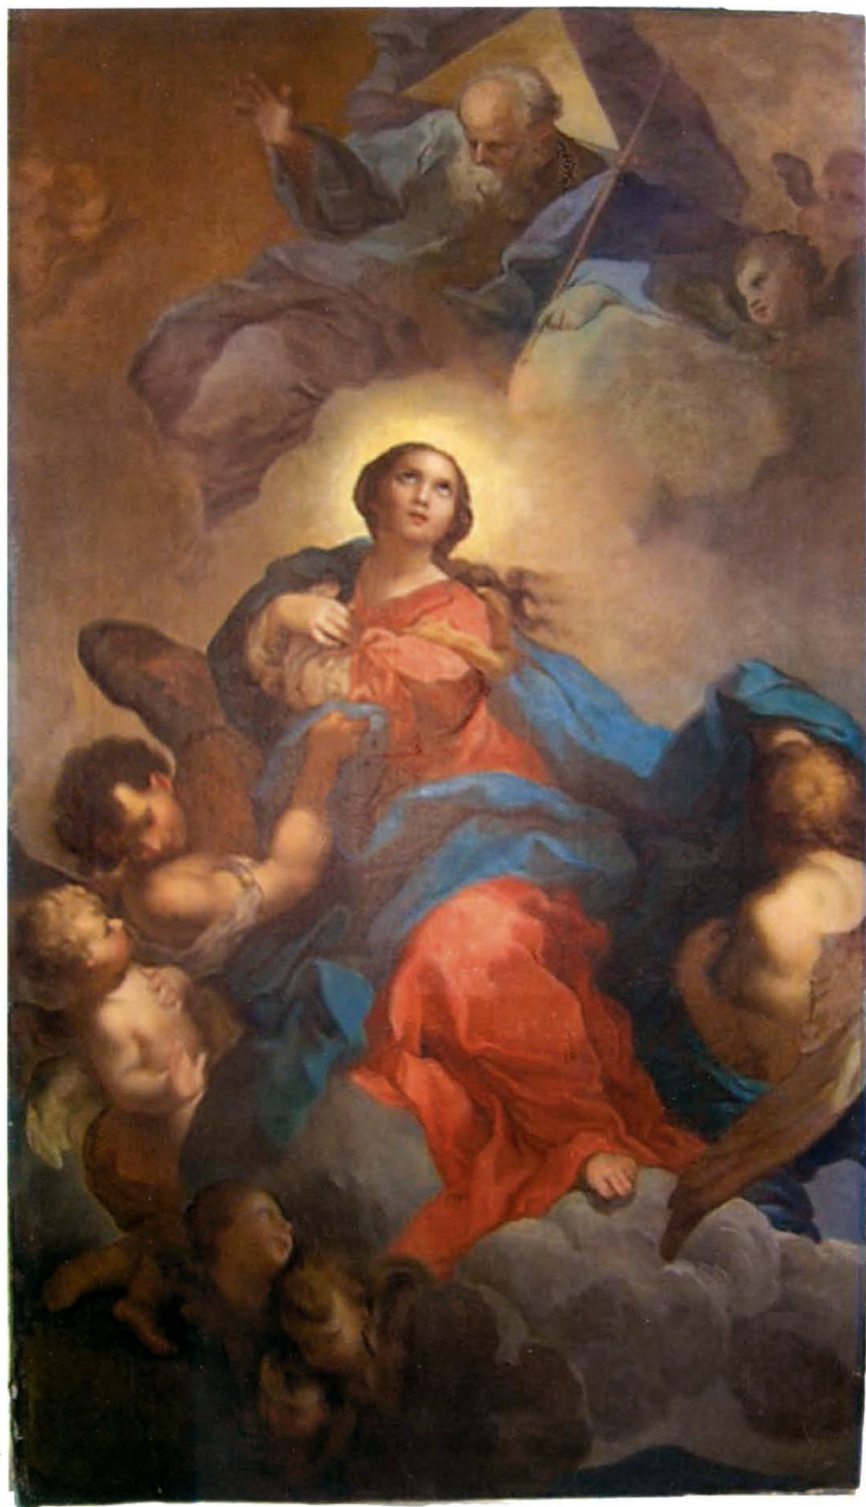
1. Obraz  
Wniebowzięcie NMP,  
stan przed  
konserwacją.  
Wszystkie zdjęcia  
wykonała  
M. Świtła w 2008 r.  
*Assumption of the  
Holy Virgin Mary,*  
state prior  
to conservation.  
All photos:  
M. Świtła 2008.

Przed konserwacją obraz miał kształt stojącego prostokąta o wymiarach 227x131 cm. Namalowany został techniką olejną na płótnie lnianym, średniej grubości, o prostym splocie płóciennym (gęstość liniowa płótna: 14 nitek w 1 cm<sup>2</sup> w osnowie i 15-16 nitek w wątku). Białą zaprawę emulsyjną, zawierającą kredę i biel Pb, założono w jednej warstwie. Na białym gruncie wykonano rysunek ołówkiem, widoczny w miejscach przetartej warstwy malarskiej (np. dłoń Boga Ojca). Zaobserwowano również zaznaczenia ołówkowe w postaci linii i krzyżyków (główki aniołków w zwieńczeniu), ułatwiające wykreślenie kompozycji obrazu. Rysunek sylwetki Boga Ojca, chociaż w zamierzeniu autorskim stanowiącej tylko tło dla wyeksponowanej postaci Maryi, poprowadzono precyzyjną, swobodną linią. Natomiast twarze aniołków, odbiegające poziomem wykonania od postaci centralnych, mogły być malowane przez uczniów, w miejscach wyznaczonych ołówkiem przez mistrza. Analizę autorskiego wykonania utrudniały przemycia warstwy malarskiej i retusze pochodzące z wcześniejszych napraw.

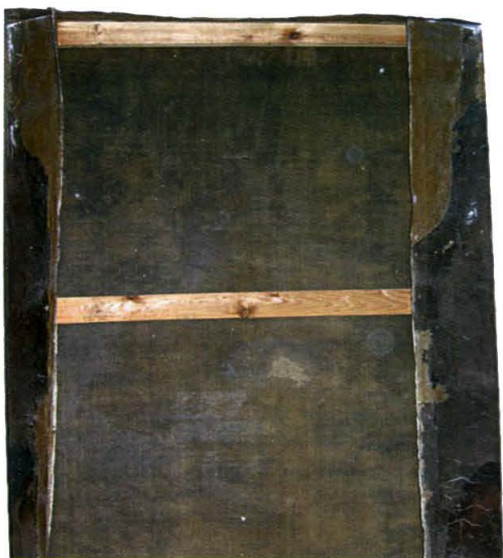
4. Odwrocie obrazu – fragment, stan przed konserwacją. **Reverse of painting – fragment, state prior to conservation.**

okazało się jednak, że obraz był dublowany, a format i kształt zostały zmienione poprzez podwiniecie brzegów malowidła na wszystkich listwach krosna. Obraz został stosunkowo niedawno zdublowany przy pomocy masy woskowo-żywicznej. Do dublażu użyto płótna lnianego w trzech pasach. Boki podklejono węższymi pasami zachodzącymi na najszerszy, środkowy prostokąt obrazu. Dolne narożniki zostały wycięte w kształcie prostokątów dla ułatwienia podwinienia usztywnionych i pogrubionych masą dublażową boków przy napinaniu obrazu na krośnie. Górne narożniki, pierwotnie innego kształtu (ścięte), sprowadzono do formy kątów prostych poprzez wklejenie łątek „na styk”, które zakitowano i scalono kolorystycznie. Największe zniszczenia obejmowały górne partie malowidła, gdzie występowały znaczne ubytki płótna, sugerujące nadpalenie brzegów obrazu. Ubytki płótna o regularnym kształcie powstały na skutek wycięcia prawdopodobnie zniszczonego fragmentu. Rozzerwania, przetarcia i silnie utrwalone odkształcenia pozostały po zagięciu płótna na krośnie. Otwory po gwoździach o zróżnicowanych rozmiarach i miejscach występowania, świadczyły o niejednokrotnym napinaniu obrazu. War-

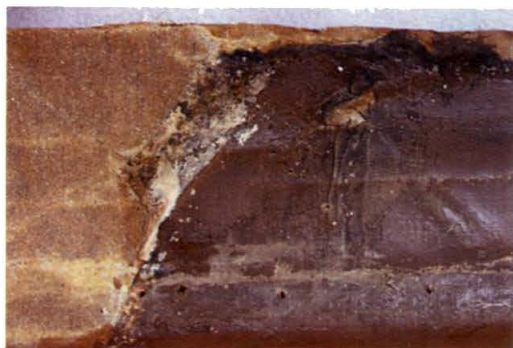
5-6. Obraz *Wniebowzięcie NMP* po zdjęciu z krosna i rozłożeniu zagiętych brzegów, fragment: górny lewy narożnik, lico i odwrocie. *Assumption of the Holy Virgin Mary after removal from the stretcher bar and unfolding the folded edges, fragment – upper left corner and face.*

Prace konserwatorskie zmierzały do nadania obiektowi pierwotnego, estetycznego wyglądu. Po zdjęciu obrazu z krosna i częściowym zabezpieczeniu lica bibułą, usunięto późniejsze płótno dublażowe wraz z trójkątnymi łatkami tworzącymi dodane także później narożniki. Odwrocie obrazu oczyszczono z masy woskowo-żywicznej mechanicznie i przez wytapianie na bibuły. Po wstępnym prostowaniu deformacji płótna w miejscach załamań na listwach krosna, częściowo usunięto (chemicznie) żółtkły werniks i przemalowania. Uszkodzone fragmenty płótna uzupełniono poprzez wklejenie latek „na styk”, rozdarcia skleiono, a ubytki gruntu wypełniono kitami. Przy pomocy szpachli nałożono na odwrocie obrazu spoiwo BEVA 375 (*Lascaux*) i obraz zdublowano na zdekatyzowane płótno lniane na stole dublażowym. Obraz naciągnięto na nowe krosno i przed punktowaniem zawerniksowano (*Dammar Varnish Glossy, Talens*). Uzupełnienie ubytków warstwy malarskiej retuszem naśladowczym wykonano farbami na bazie pigmentu i werniksu damarowego – scalono kolorystycznie i zrekonstruowano nieistniejące fragmenty malowidła. Jako werniksu końcowego użyto werniksu satynowego w aerozolu (*Lefranc & Bourgeois*).

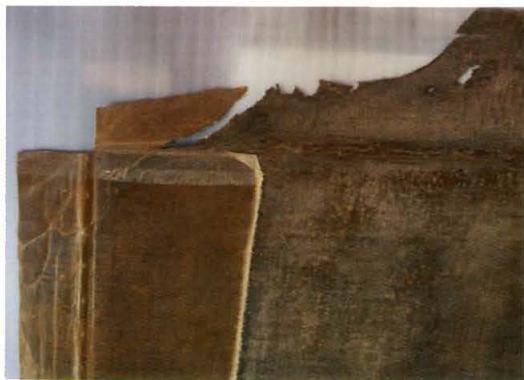
7. Ten sam narożnik w trakcie usuwania płótna dublażowego i łatek wklejonych „na styk”. **During the removal of the double canvas and the glued on patches.**

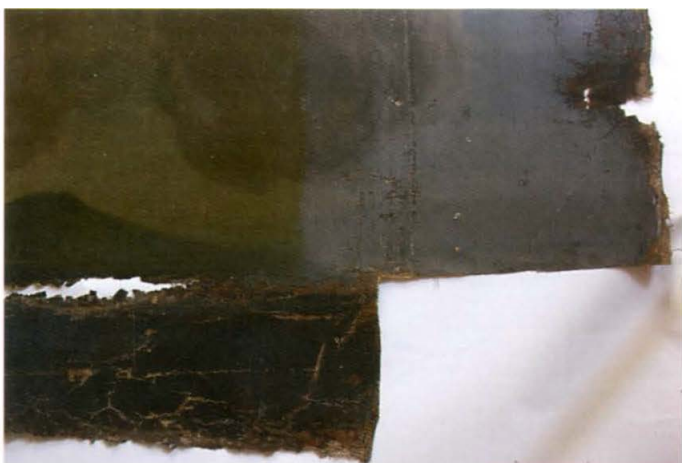
8. Fragment lica obrazu w trakcie oczyszczania, prawy dolny narożnik. Widoczna granica żółtłego werniksu.  
**Fragment of the face during cleaning, right lower corner. Visible border of yellowed varnish.**

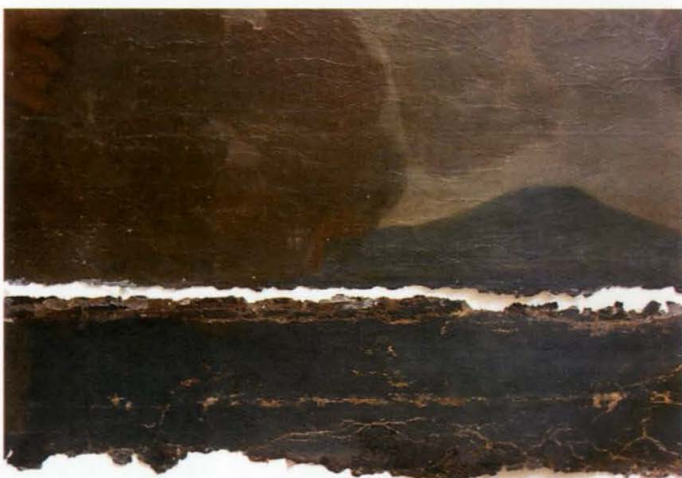
9. Fragment lica obrazu w trakcie konserwacji, dolna krawędź.  
**Fragment of the face during conservation, lower edge.**

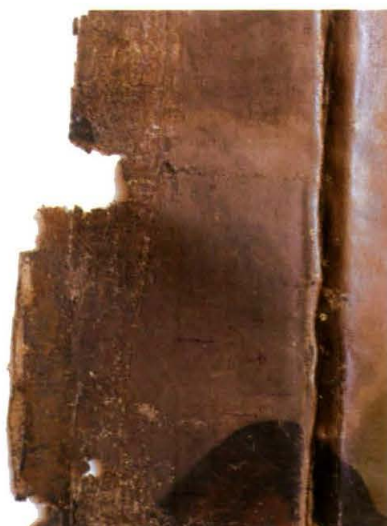
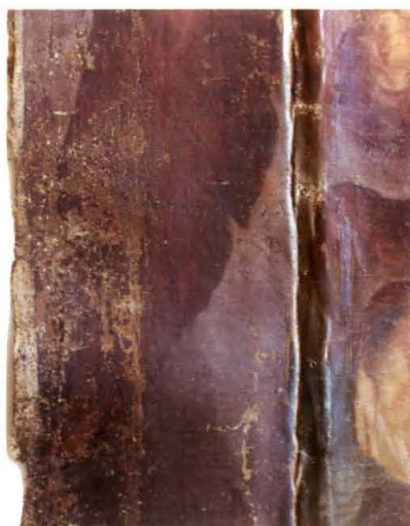
10-11. Obraz po rozdublowaniu, fragment lewej krawędzi: wierzchołek skrzydła anioła; skrzydło anioła. **Painting after doubling, fragment of the left edge, the top of angel's wing; an angel's wing.**

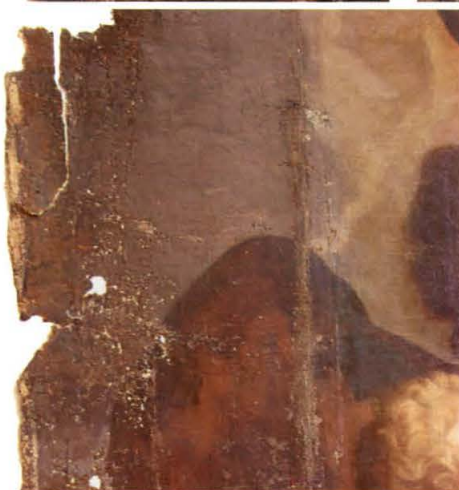
12-13. Obraz po rozdublowaniu i prostowaniu, fragment lewej krawędzi. **Painting after doubling and straightening, fragment of the left edge.**

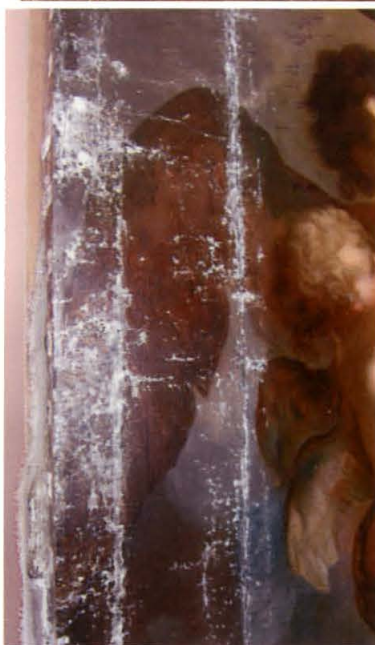
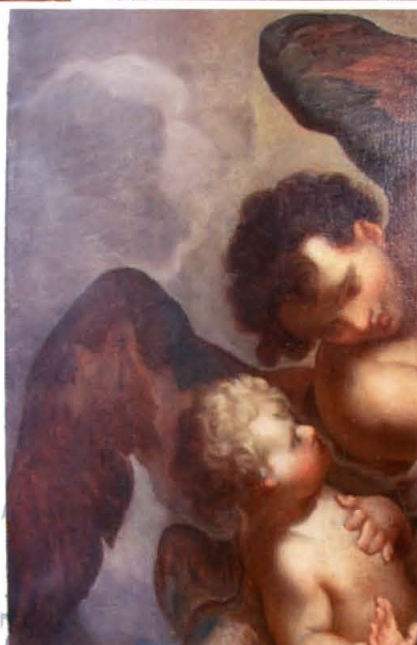
14. Obraz po uzupełnieniu ubytków kitami i naciągnięciu na krośnię, fragment lewej krawędzi, skrzydło anioła.

**Painting after supplementing the gaps with putty and stretching on the stretcher bar, fragment of the left edge, an angel's wing.**

15. Obraz po konserwacji, fragment lewej krawędzi.

**Painting after conservation, fragment of the left edge.**

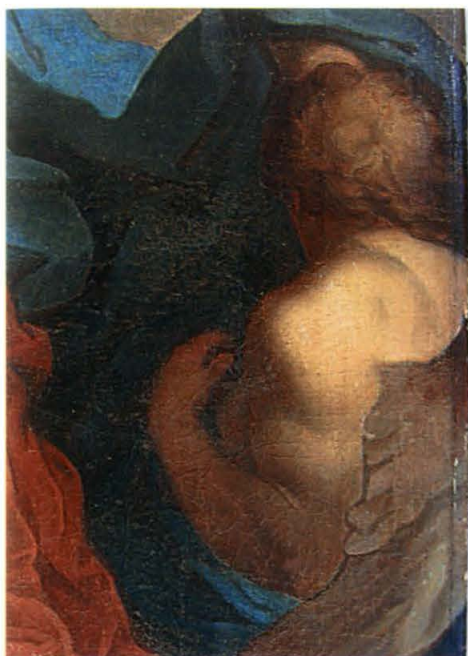
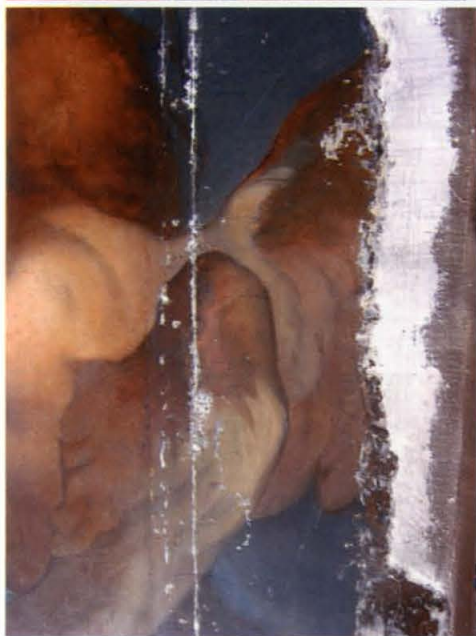
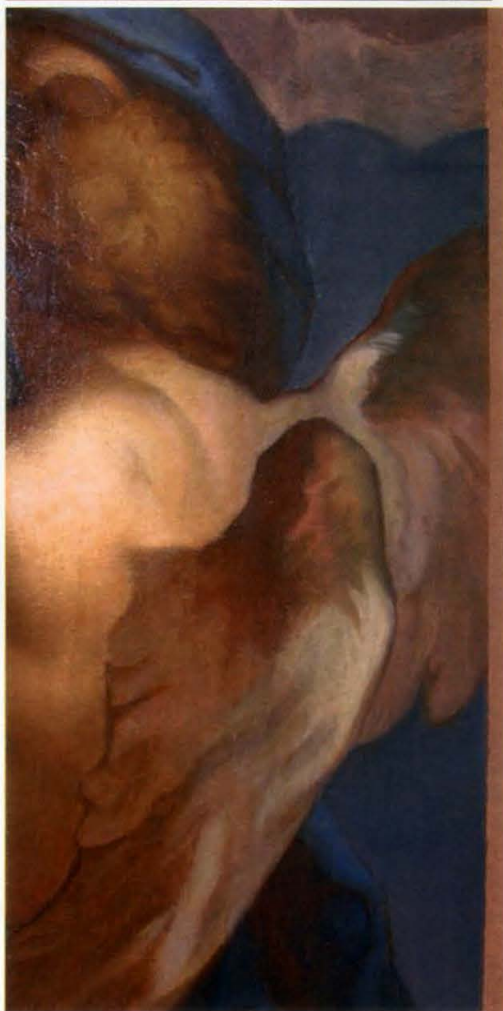
16-19. Fragment prawej krawędzi, anioł:  
obraz przed konserwacją; obraz po rozdublo-  
waniu i prostowaniu podwiniętych brzegów;  
obraz po uzupełnieniu ubytków kitami; obraz  
po konserwacji.

**Fragment of the right edge, an angel: painting  
prior to conservation; painting after doubling  
and straightening the folded edges; painting  
after supplementing the gaps with putty; pain-  
ting after conservation.**

Dolny pas o szerokości podwinięcia ok. 14 cm z wyciętymi kwadratami w narożach zachował krawkę w minimalnym stopniu. Na bardzo zniszczonej krawędzi udało się jednak odnaleźć granicę krajki pokrytej zaprawą. Przedarcie połączone z ubytkiem płótna i rozległe wykruszenia zaprawy wraz z warstwą malarzką, występujące w miejscu podwinięcia obrazu na krawędzi krosna, pochodziły prawdopodobnie jeszcze z czasów poprzedzających ostatnią konserwację. Zagięcie pozostałych boków zdublowanego obrazu nie spowodowało tak silnych zniszczeń płótna jak, opisaną wyżej, dolnej krawędzi.

Podwinięcie prawego boku układało się w pas lekko zwężający się ku górze szerokości od 19 cm u dołu (licząc od granicy białej zaprawy krajki do załamania dolnego brzegu listwy krosna) do 16 cm w górnej części, na wysokości  $1/3$  obrazu. Natomiast podwinięcie lewego boku na szerokości 21 cm u dołu do 23 cm na wysokości  $1/3$  od góry obrazu. Wykruszenia farby i otwory po gwoździach sugerowały pierwotne osadzenie płótna.

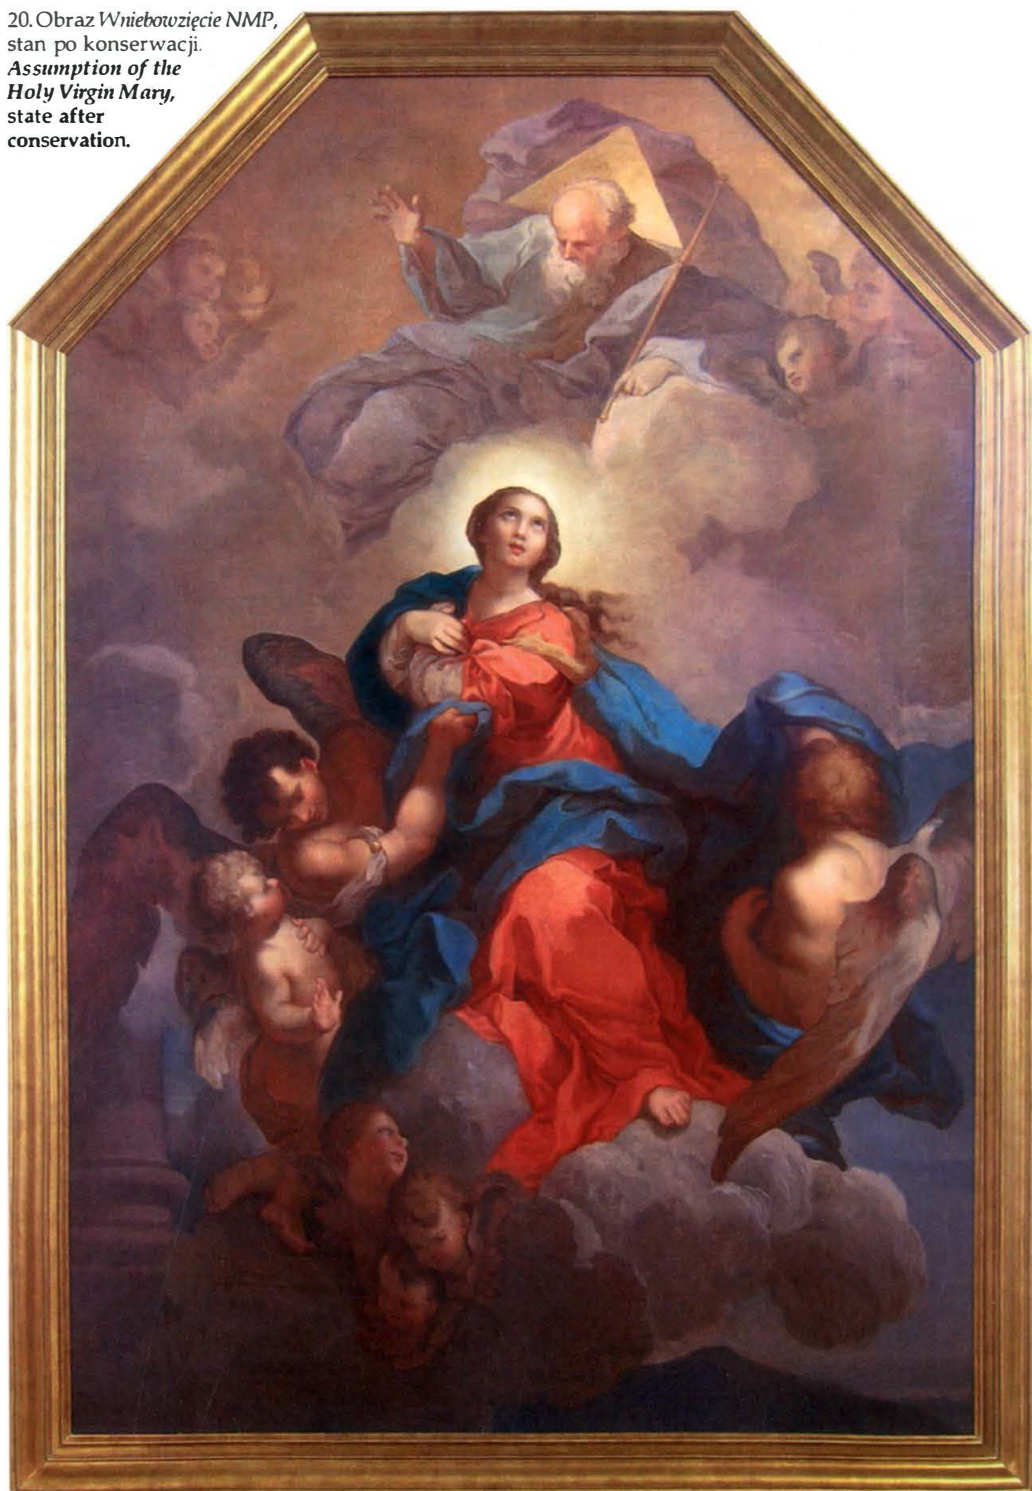
20. Obraz Wniebowzięcie NMP,  
stan po konserwacji.  
*Assumption of the  
Holy Virgin Mary,*  
state after  
conservation.

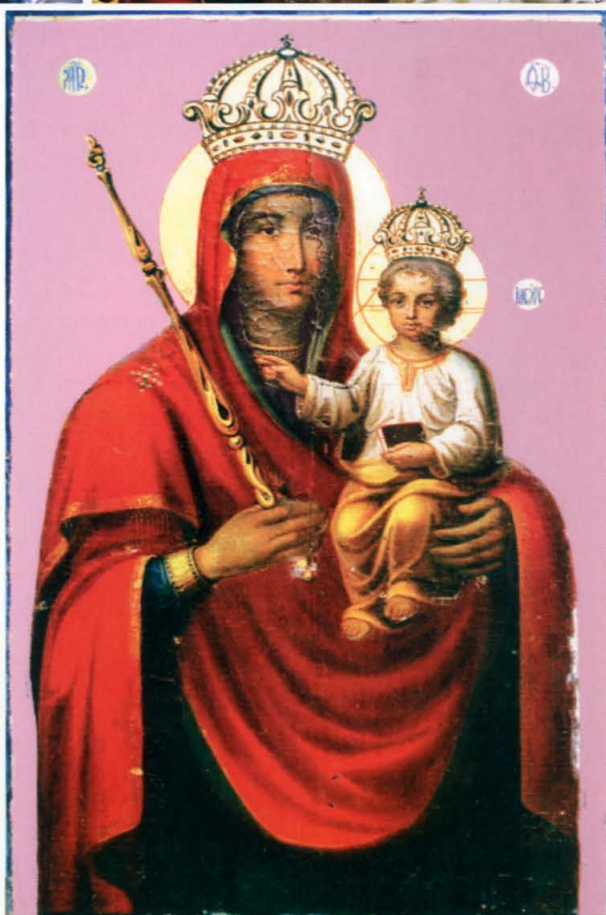
1. Kożany. Ikona *Matka Boża Kozańska* z cerkwi parafialnej pw. Podwyższenia Krzyża Świętego. Lico – stan przed konserwacją. Wszystkie fotografie: Krzysztof Stawecki.

**Kożany. Icon of Our Lady of Kożany from the Orthodox parish church of the Elevation of the Holy Cross. Face – state prior to conservation.**  
All photos: Krzysztof Stawecki.

Ikone namalowano techniką olejną na drewnianym podobraziu, w formie prostokąta wertykalnego o wymiarach 114x72 cm. Przedstawia ona postać Matki Bożej ujętej w  $\frac{3}{4}$  wysokości, trzymającej na lewej ręce Jezusa.

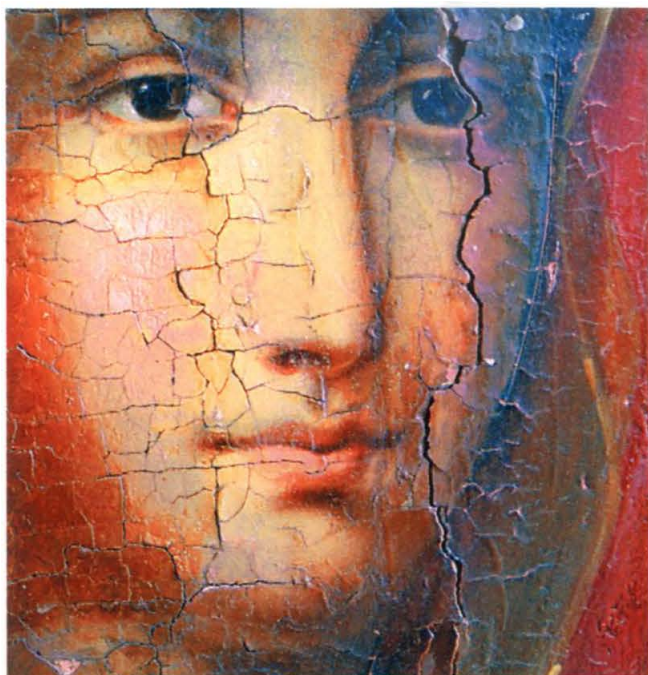
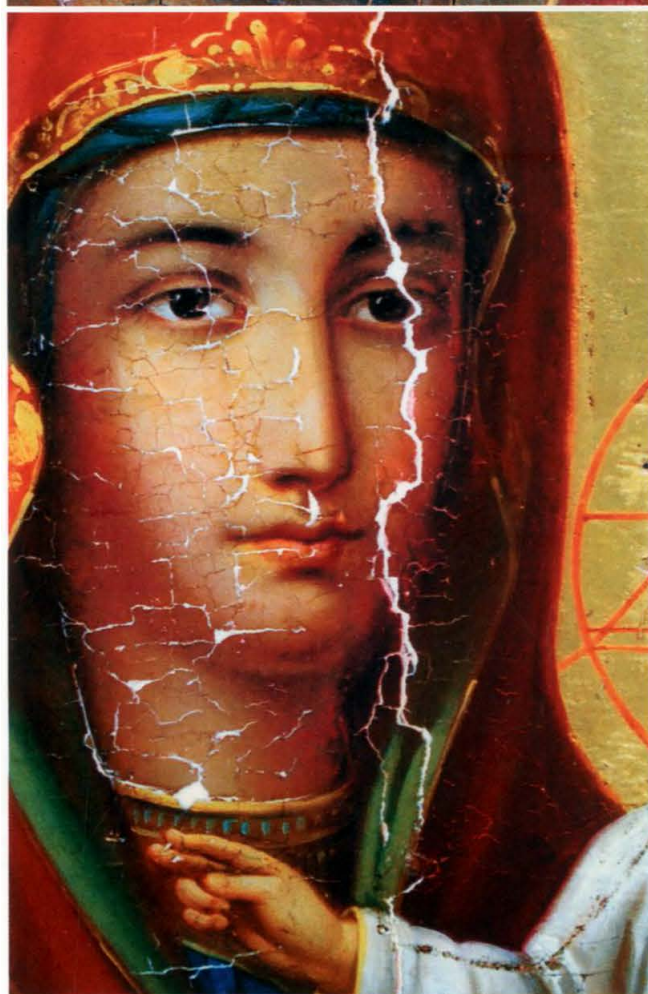
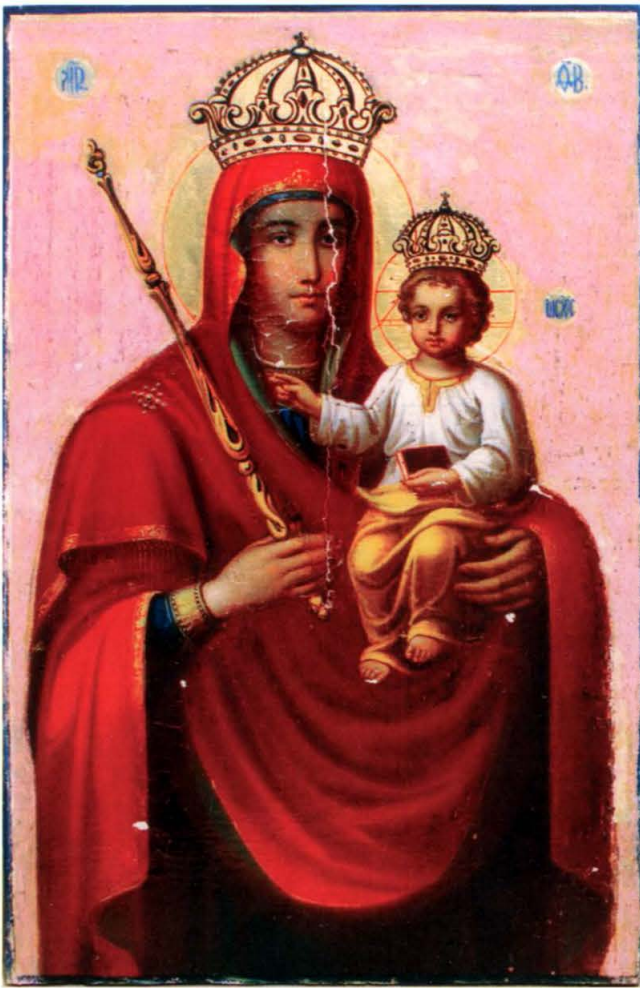
5. Fragment lica z widocznym pęknięciem – stan w trakcie konserwacji.

**Fragment of the face with a visible crack – state in the course of conservation.**

6. Fragment lica po oczyszczeniu i założeniu kitów – stan w trakcie konserwacji.

**Fragment of the face after cleaning and the addition of putties – state in the course of conservation.**

Po zdjęciu sukienki uwi-  
doczniło się także duże pęknięcie  
na obrazie, biegnące pośrodku  
lica nie tylko na twarzy Matki  
Bożej, ale też na koronie i części  
szaty Marii.

Przystąpiono następnie do założenia kitów w miejscach ubytków gruntu, zarówno na licu, jak i na odwrociu obrazu. Kit emulsyjny (tzw. wiedeński) o składzie: 1 cz. 3% metylcelulozy, 1 cz. 15% roztworu wodnego PAW, 2 cz. kredy bolońskiej, 5 kropel 30% mastyksu w oleju terpentynowym, niewielka ilość terpentyny weneckiej, rozgrzewano w łaźni wodnej i nakładano na gorąco pędzlem i skalpelem. Po wyschnięciu kitów opracowano je na mokro za pomocą korka i skalpela.

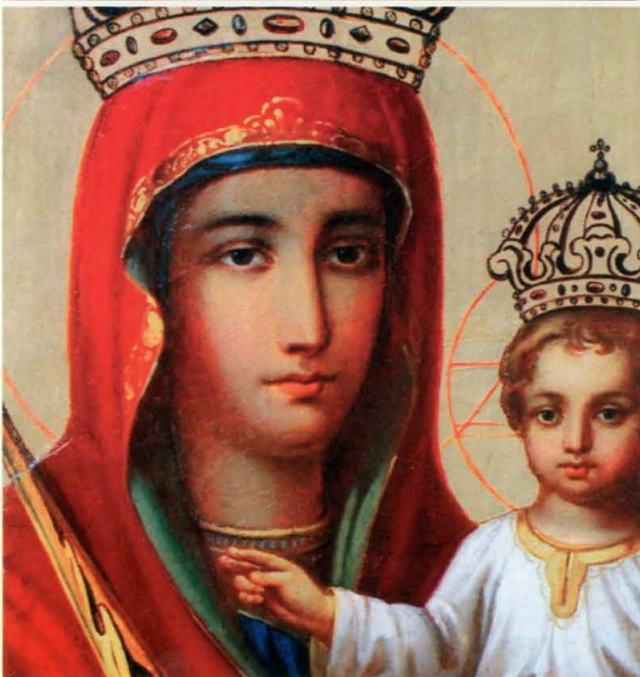
7. Lico po oczyszczeniu i założeniu  
kitów – stan w trakcie konserwacji.

Face after cleaning and the addition  
of putties – state in the course  
of conservation.
