# BIULETYN KONSERWATORSKI WOJEWÓDZTWA PODLASKIEGO

WOJEWÓDZKI URZĄD OCHRONY ZABYTKÓW W BIAŁYMSTOKU

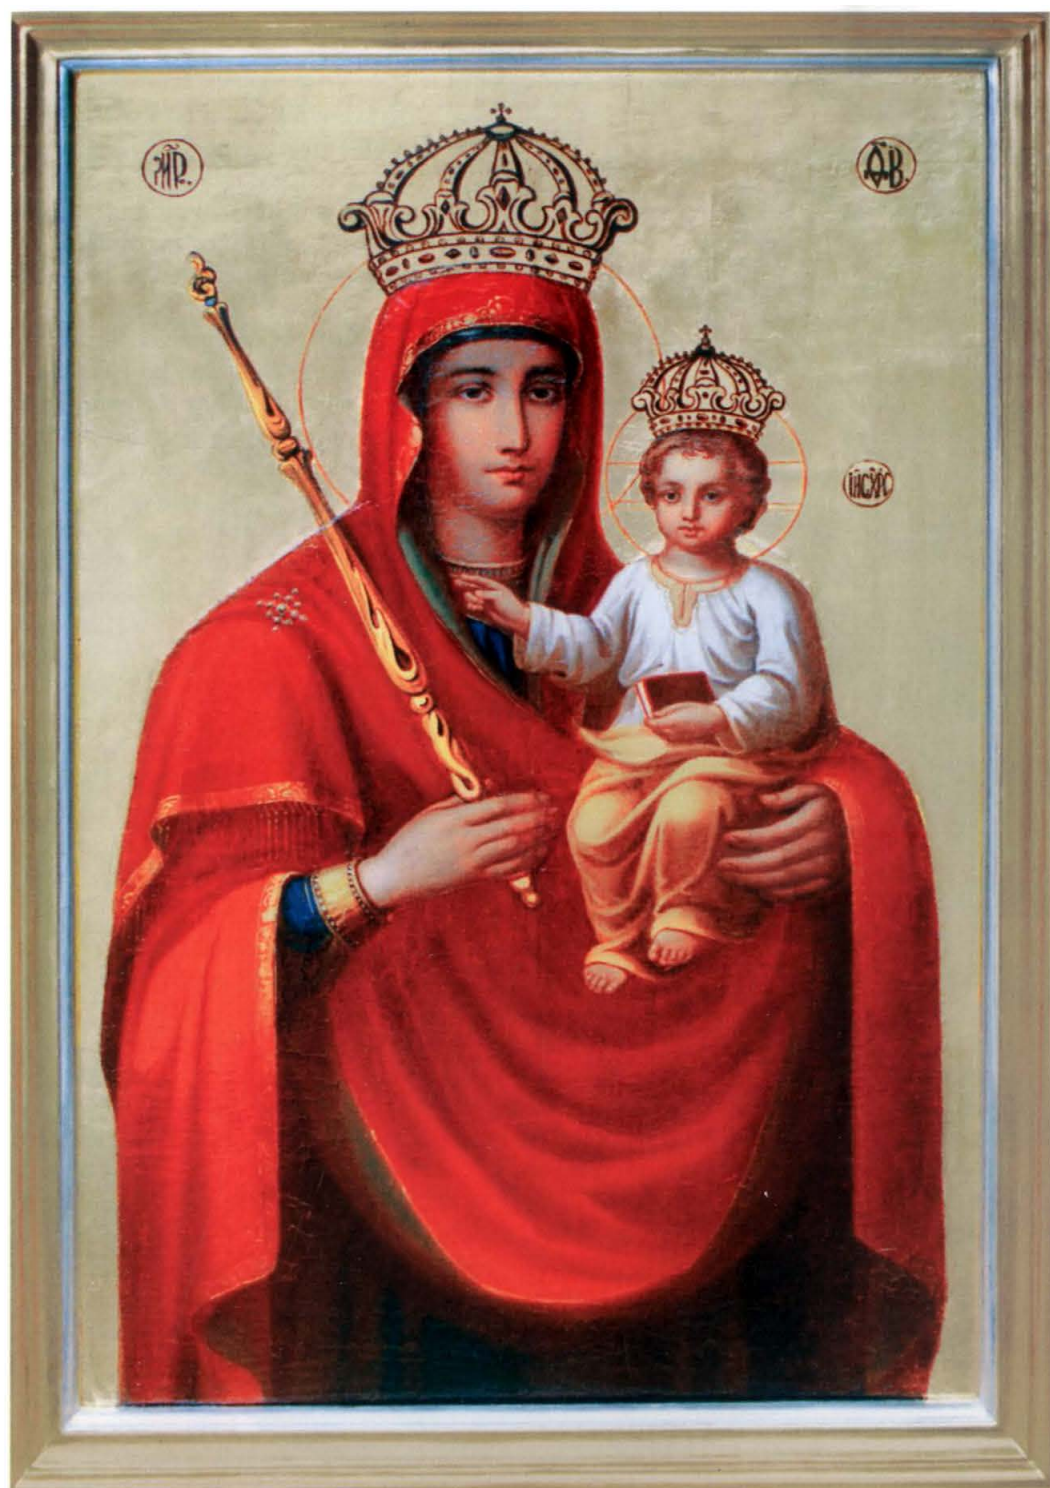
9. Koźany. Ikona *Matka Boża Kozańska* z cerkwi parafialnej pw. Podwyższenia Krzyża Świętego.  
Lico po konserwacji. Koźany. Icon of *Our Lady of Koźany* from the Orthodox parish church  
of the Elevation of the Holy Cross. Face after conservation.

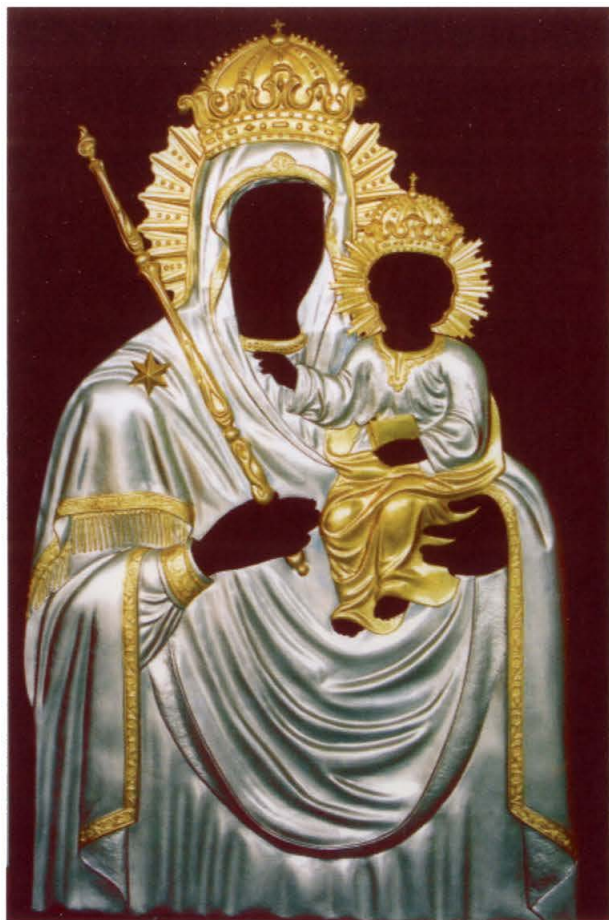
10. Sukienki po konserwacji umieszczone na aksamicie  
przymocowanym do deski.  
**Robes after conservation placed on velvet  
attached to a board.**

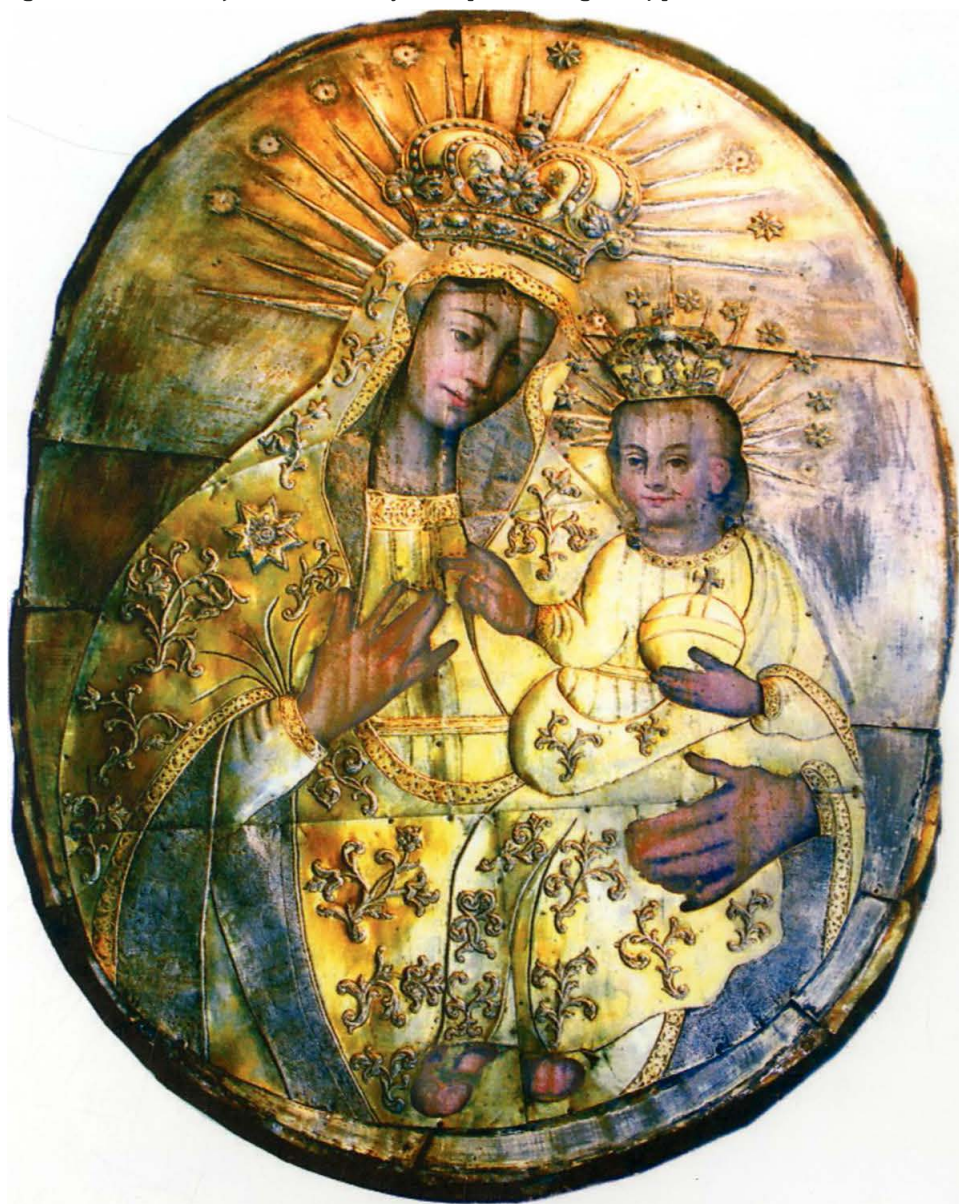
11. Kleszczele. Ikona *Matka Boża z Dzieciątkiem* z cerkwi parafialnej pw. Zaśnięcia NMP. Lico – stan przed konserwacją. Kleszczele. Icon of *Madonna and Child* from the Orthodox parish church of the Dormition of the Holy Virgin Mary. Face – state prior to conservation.

Warstwa malarska spękana i bardzo zabrudzona, widoczne były zacieki. Występowały też drobne ubytki gruntu. Płótno było w bardzo złym stanie, w wielu miejscach podziurawione, nieregularnie wycięte z większej całości.

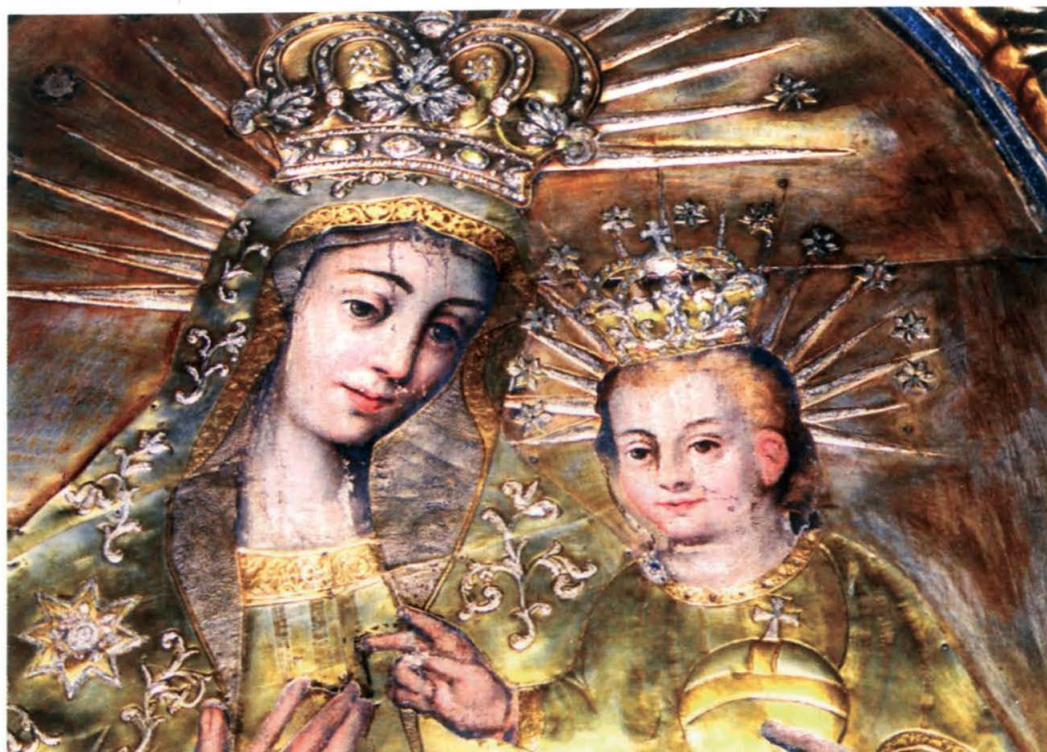
12. Ikona Matka Boża z Dzieciątkiem. Fragment lica – stan przed konserwacją.  
**Icon of Madonna and Child. Fragment of the face – state prior to conservation.**

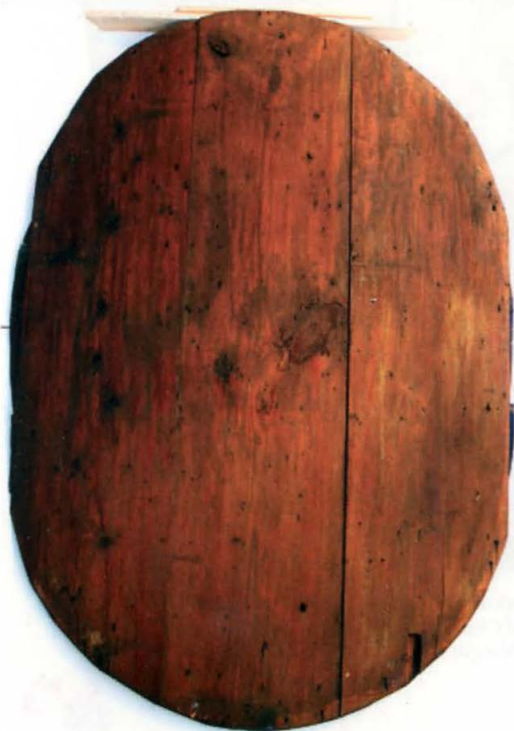
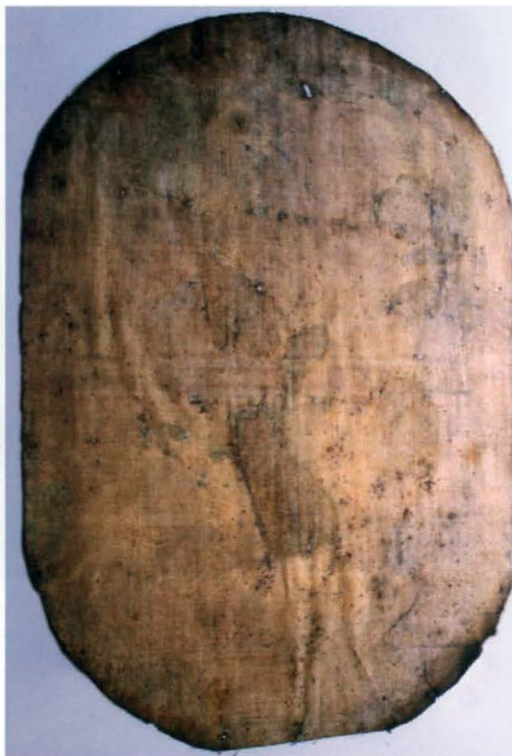
13. Odwrocie – stan przed konserwacją.  
**Reverse – state prior to conservation.**

14. Odwrocie po zdjęciu z deski – stan w trakcie konserwacji.  
**Reverse after removal from the board – state in the course of conservation.**

Stwierdzono, że w wyniku przybicia sukienek płótno, na którym namalowano ikonę, jest bardzo zniszczone. Posiada wiele otworów po gwoździach, liczne ubytki, a w niektórych miejscach jest przedarte.

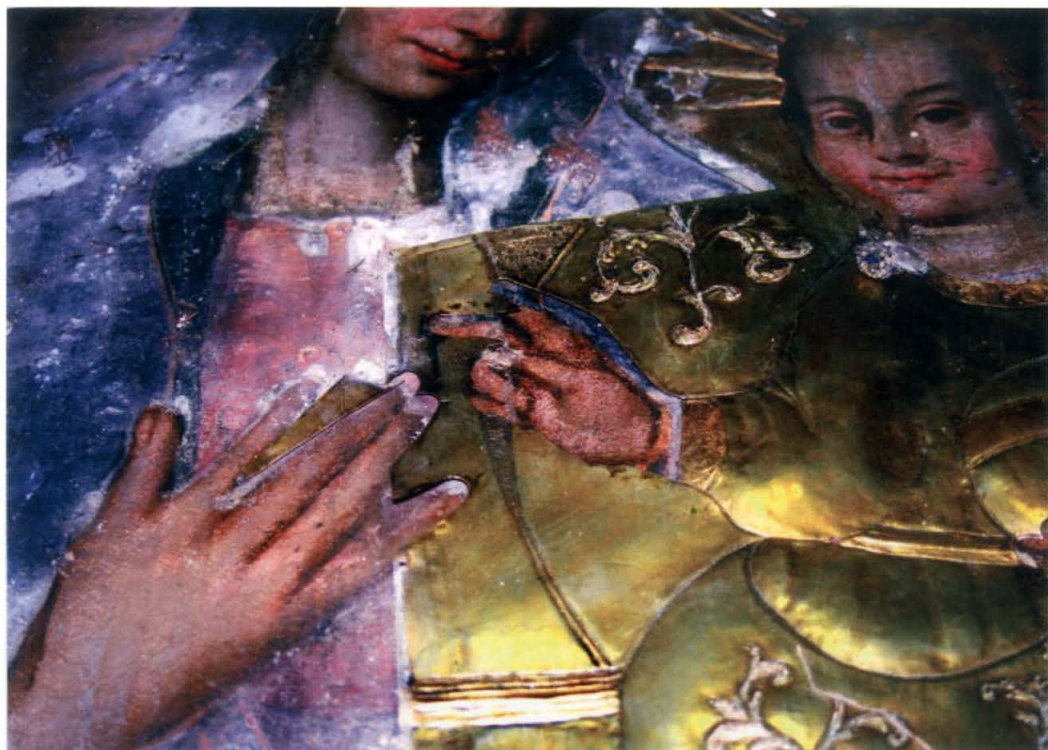
15. Lico w trakcie zdejmowania sukienek – stan w trakcie konserwacji. **Face during the removal of the covers – state in the course of conservation.**

16. Lico po zdjęciu sukienek – stan w trakcie konserwacji. **Face after the removal of the covers – state in the course of conservation.**

Ikony wyjęto z ozdobnej ramy i przewieziono do pracowni konserwatorskiej. Pierwszym etapem konserwacji było zdjęcie metalowych sukienek. Zdejmowano je bardzo ostrożnie, tak by nie uszkodzić warstwy malarskiej. Pod sukienkami, tak jak przypuszczano, odkryto malarskie opracowanie szat na obrazie.

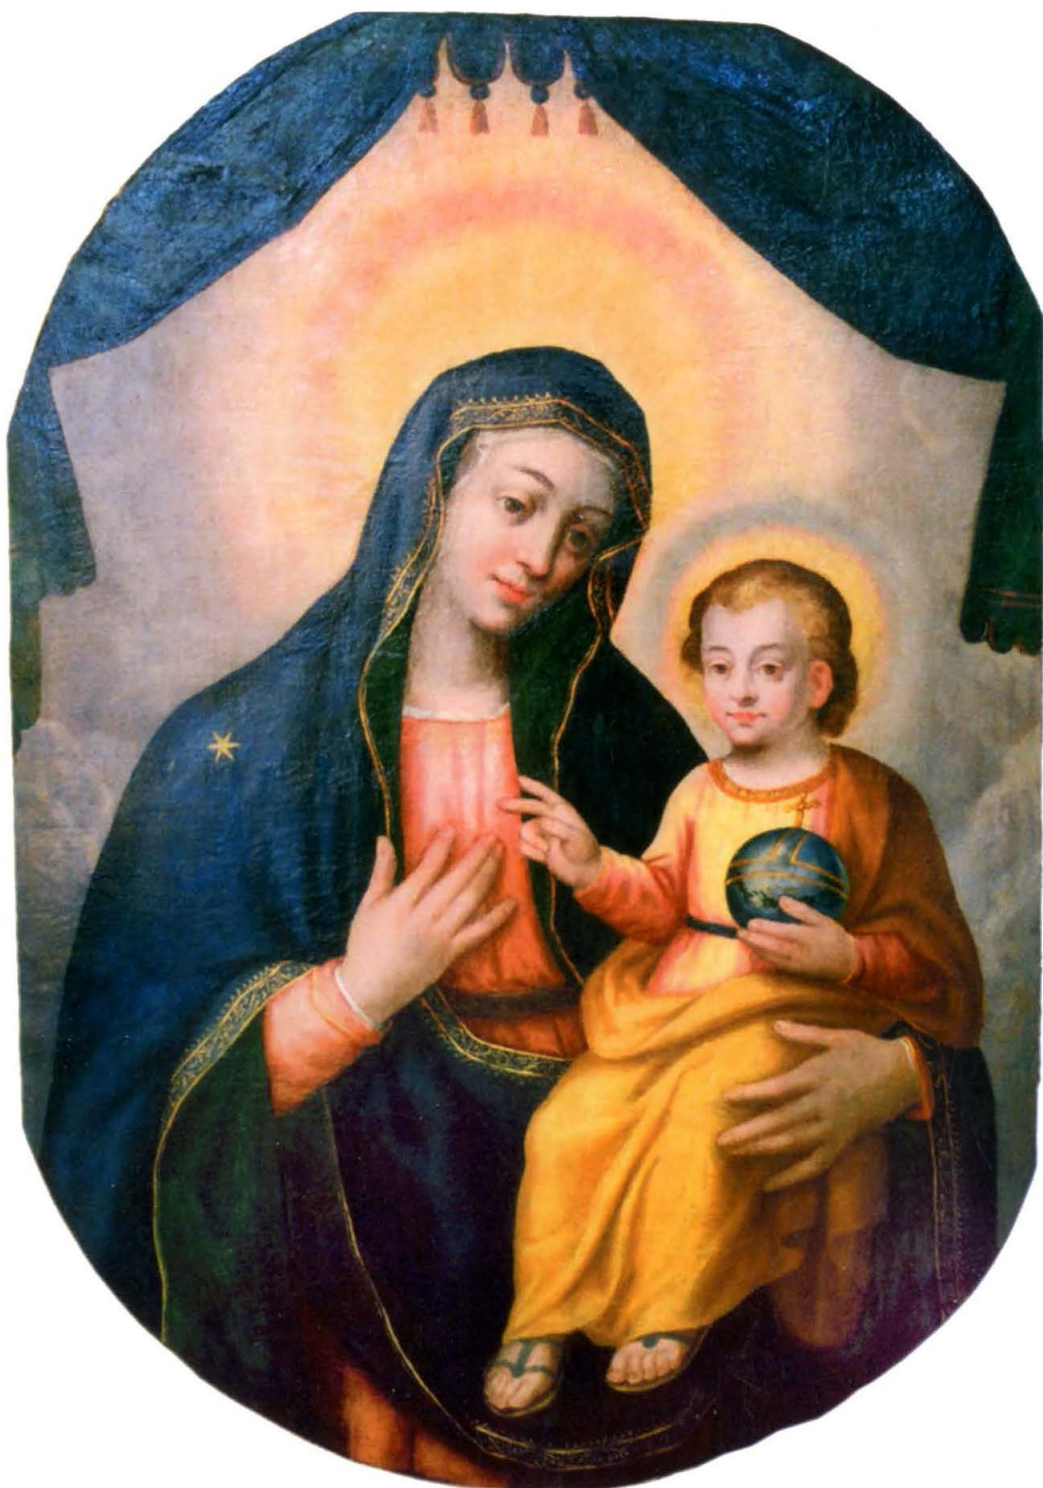
17. Ikona *Matka Boża z Dzieciątkiem* z cerkwi parafialnej pw. Zaśnięcia NMP. Lico po konserwacji.  
*Icon of Madonna and Child* from the parish Orthodox church of the Dormition of the Holy Virgin Mary. Face after conservation.

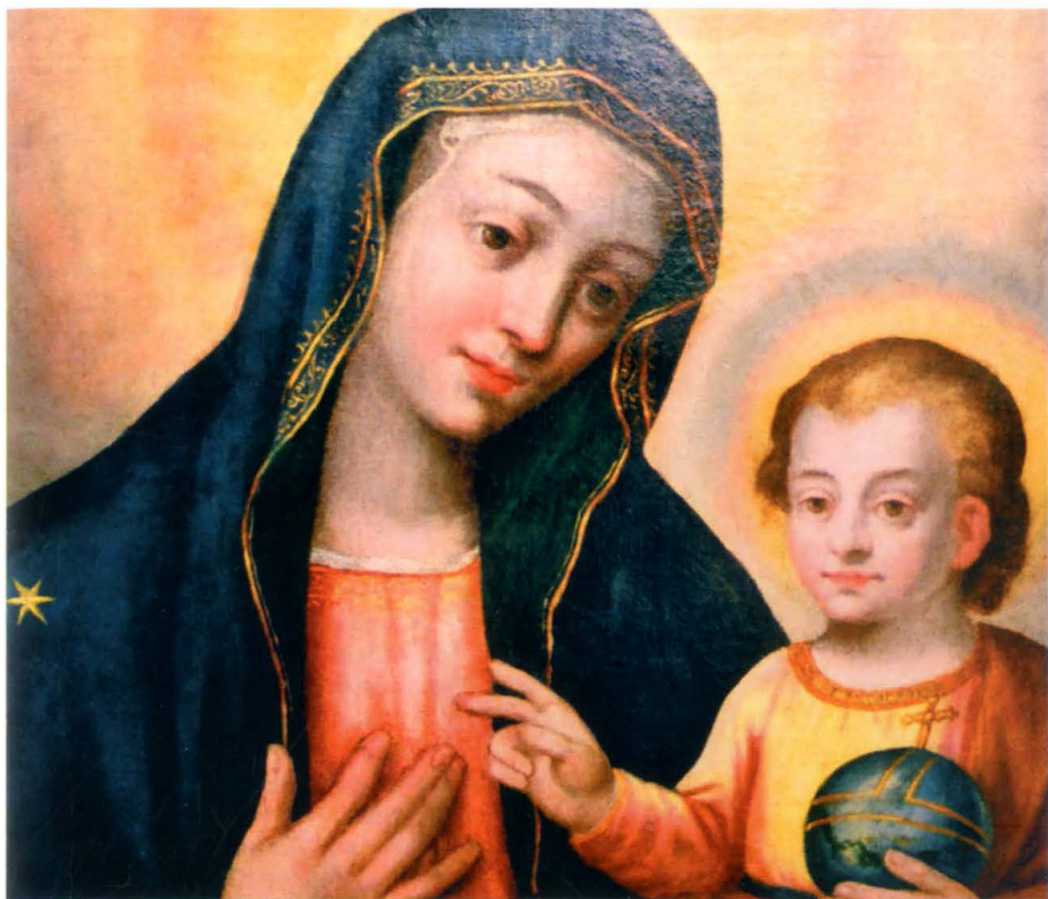
18. Fragment lica po konserwacji.  
Fragment of face after conservation.

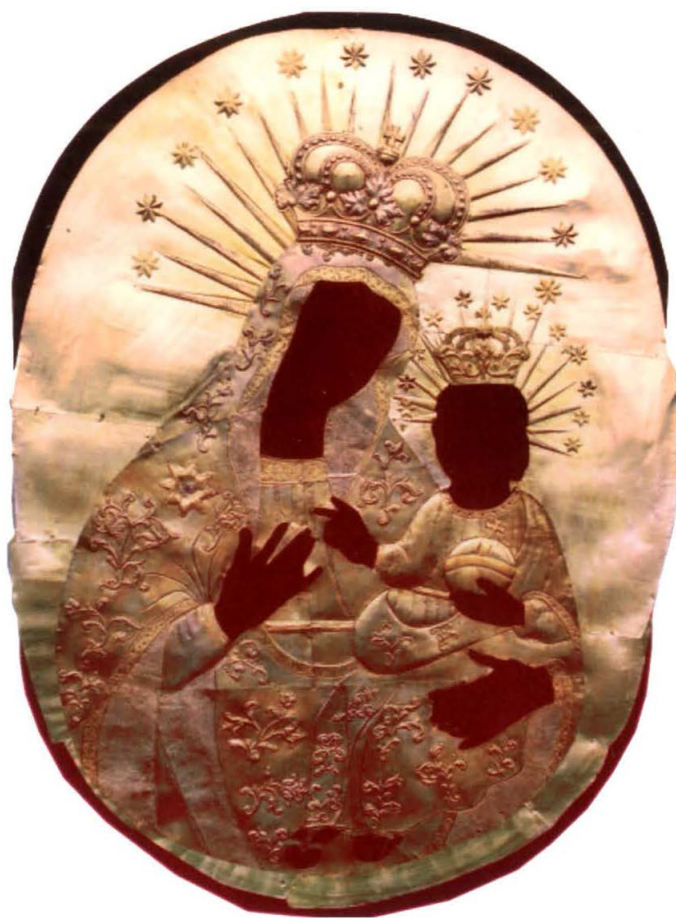
19. Sukienki po konserwacji umieszczone na aksamicie  
przymocowanym do deski.  
**Covers after conservation placed on velvet attached to a board.**

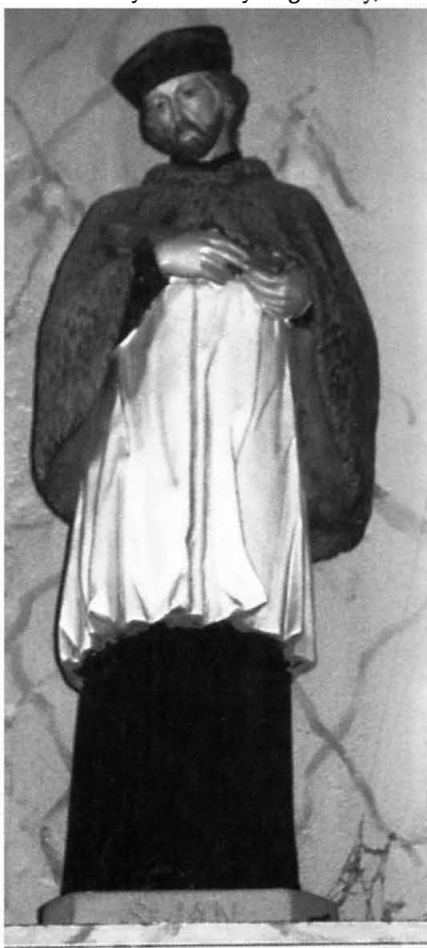
2. Przerośl. Figura św. Jana Nepomucena we wnętrzu ołtarza św. Antoniego w kościele pw. Narodzenia NMP. Fot. 2009. **Przerośl. Figure of St. John Nepomuk in a niche of the altar of St. Anthony in the church of the Nativity of the Holy Virgin Mary, 2009.**

Figura św. Jana Nepomucena, pełnoplastyczna, gipsowa, polichromowana, o wysokości 60 cm ustawiona jest na niskim cokole. Postać świętego ujęta jest frontalnie z głową okoloną zarostem i nakrytą czarnym biretem, pochyloną na prawą stronę, ze wzrokiem spuszczonego ku dołowi. Św. Jan Nepomucen w obu dłoniach trzyma brązowy krzyż. Ubrany jest w czarną sutannę, zapinaną na guziki do samego dołu, białą, suto drapowaną komżę i popielatobrązowy futrzany płaszcz w formie peleryny z kołnierzykiem pod szyją zawiązanym na kokardę. Na nogach czarne buty. Na cokole, na którym jest ustawiona figura, widnieje wyryty napis: *Św. JAN*. Pochodzi ona najprawdopodobniej z okresu międzywojennego. W latach 80. ubiegłego wieku, za czasów probostwa ks. Kazimierza Żelaźnickiego została odnowiona<sup>14</sup>.

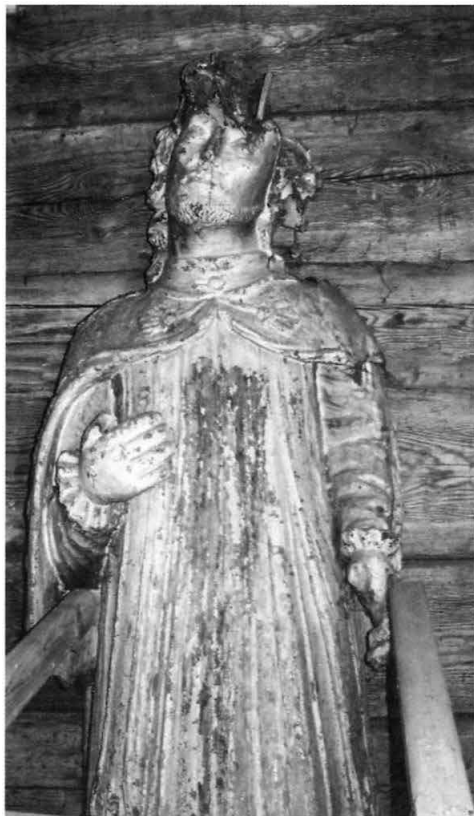
3. Przerośl. Stara rzeźba św. Jana Nepomucena przechowywana w zabytkowej dzwonnicy.  
Fot. 2009. Przerośl. Old statue of St. John Nepomuk kept in a historical bell tower, 2009.

Od czasu oględzin stan zachowania rzeźby pogorszył się. Pogłębiły się zniszczenia głowy i szat. Na drewnie widoczne są resztki polichromii, z warstwami malarskimi: białą, granatową, brązową i żółtą. Proweniencja rzeźby wciąż jest nieznana. XVIII-wieczne i wcześniejsze spisy inwentarzowe dóbr kościelnych rzeźb św. Jana Nepomucena nie wymieniają<sup>21</sup>.

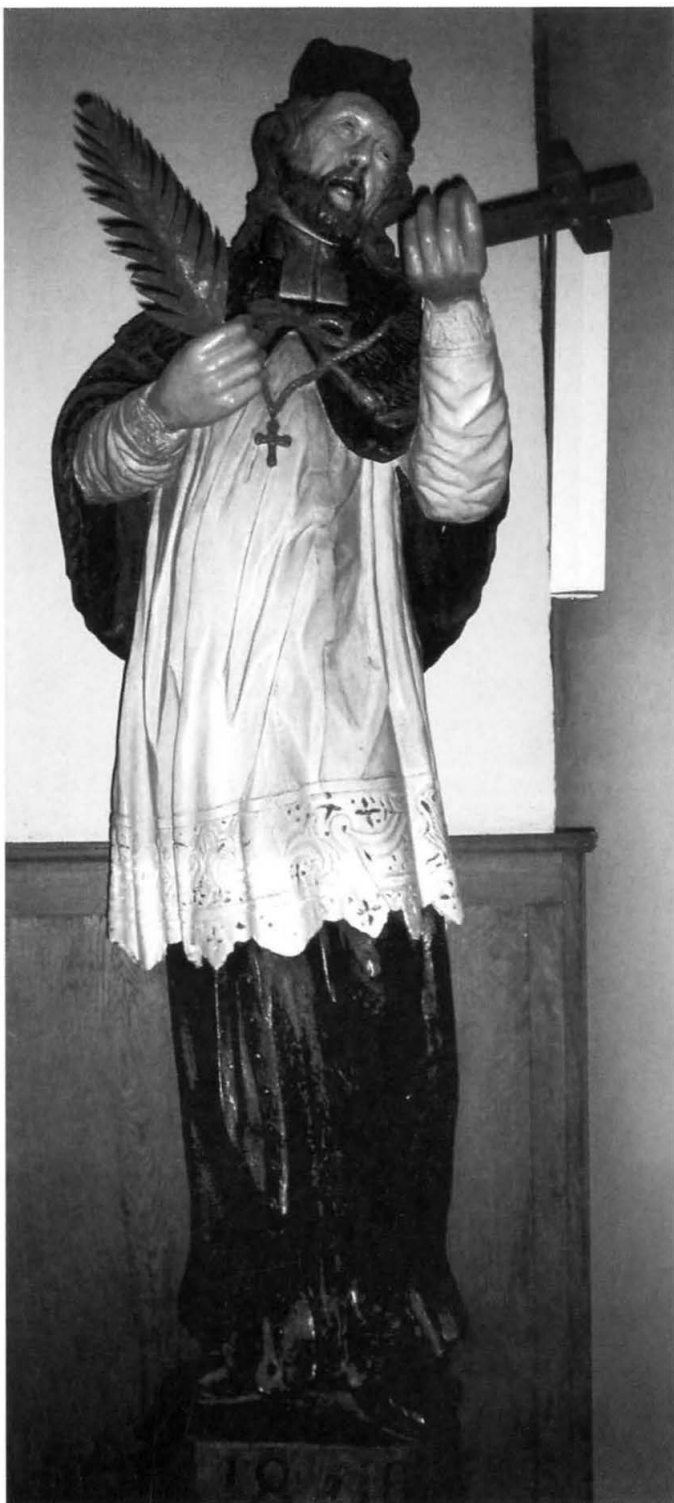
5. Raczek. Figura św. Jana Nepomucena z 1842 roku w kościele pw. Trójcy Przenajświętszej. Fot. 2007.  
Raczek. Figure of St. John Nepomuk from 1842 in the church of the Holy Trinity, 2007.

Rzeźba św. Jana Nepomucena ustawiona jest w tymże kościele na posadzce, na drewnianym cokole przy kolumnie lewej nawy bocznej. Wykonana z drewna, polichromowana, pełnoplastyczna, o wysokości 140 cm. Przedstawia świętego w lekkim kontrapoście, głowa świętego, z dość długimi pofalowanymi jasnobrązowymi włosami i zarostem, lekko przechylona w lewą stronę. Twarz o wyrazie uduchowionym, z oczyma wzniesionymi ku górze.

W rękach lekko wysuniętych do przodu trzyma: w lewej brązowy krzyż, zaś w prawej zielony liść palmowy. Ubrany jest w czarną sutannę, białą komżę zdobioną u dołu i przy zakończeniu rękawów koronką i krótką czarną pelerynę, zawiązaną na kokardę niebieską wstążką, na niej założony łańcuch z krzyżykiem. Na szyi wysoka niebieska koloratka. Fał-

Według informacji zamieszczonej na karcie ewidencyjnej rzeźba jest wielokrotnie przemalowana<sup>24</sup>.

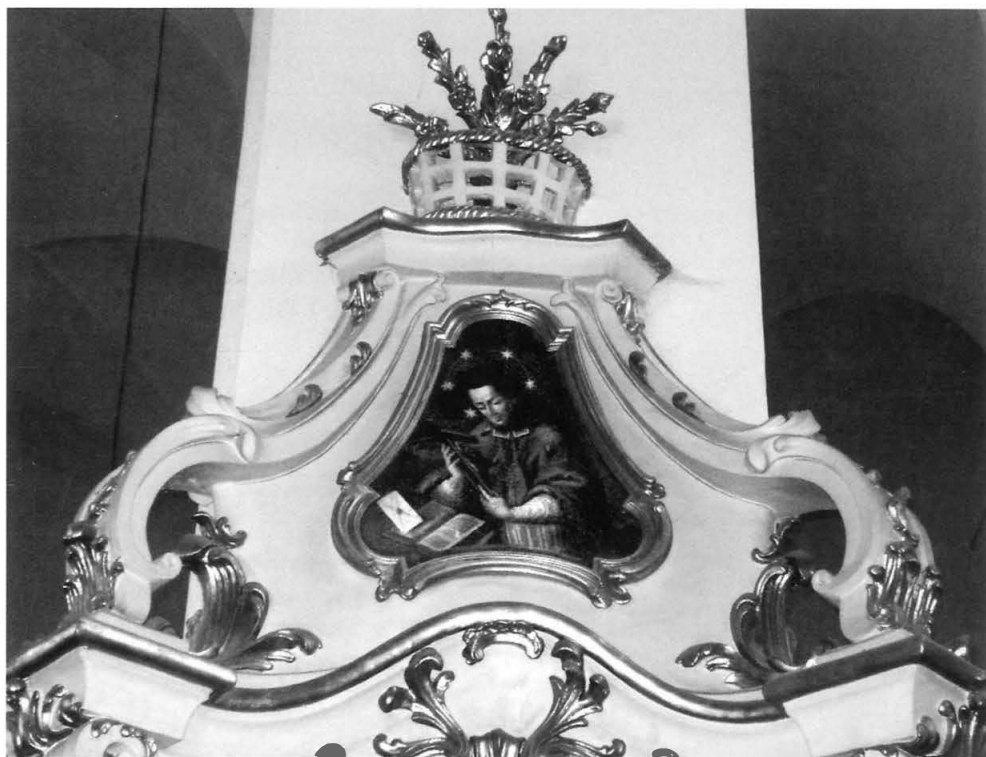
8. Sejny. Barokowy obraz św. Jana Nepomucena w zwieńczeniu ołtarza św. Antoniego Padewskiego w Bazylice pw. Nawiedzenia NMP. Fot. 2009. *Sejny. Baroque painting of St. John Nepomuk in the crowning of the altar of St. Anthony of Padua in the Basilica of the Visitation of the Holy Virgin Mary, 2009.*

Barokowy obraz z wizerunkiem św. Jana Nepomucena, pochodzący z 2. poł. XVIII wieku, o wymiarach 80x80 cm, namalowany jest na płótnie techniką olejną. Święty przedstawiony w półpostaci. Pochylony do przodu z oczyma spuszczoneymi do dołu i wpatrującymi się w krucyfiks, który trzyma w rękach. Trzyma w nich również wraz z krzyżem zieloną gałązkę palmową. Przed nim na pulpicie leży otwarta księga, o którą oparta jest zalakowana biała koperta. Święty Jan Nepomucen ubrany jest w strój liturgiczny, białą komżę, na którą nałożony jest futrzany płaszcz w formie peleryny, zielony, podbity czerwoną tkaniną. Pod szyją widnieje granatowa wysoka koloratka. Na piersi dystyngtorium zawieszone na łańcuchu. Twarz świętego okala zarost i długie pofalowane włosy nakryte czarnym biretem. Głowę otacza nimb z pięciu gwiazd. Tło na obrazie ciemne<sup>31</sup>. Obraz oprawiony jest w złożoną rokokową trójkątną ramę<sup>32</sup>. Autor obrazu jest nieznan.

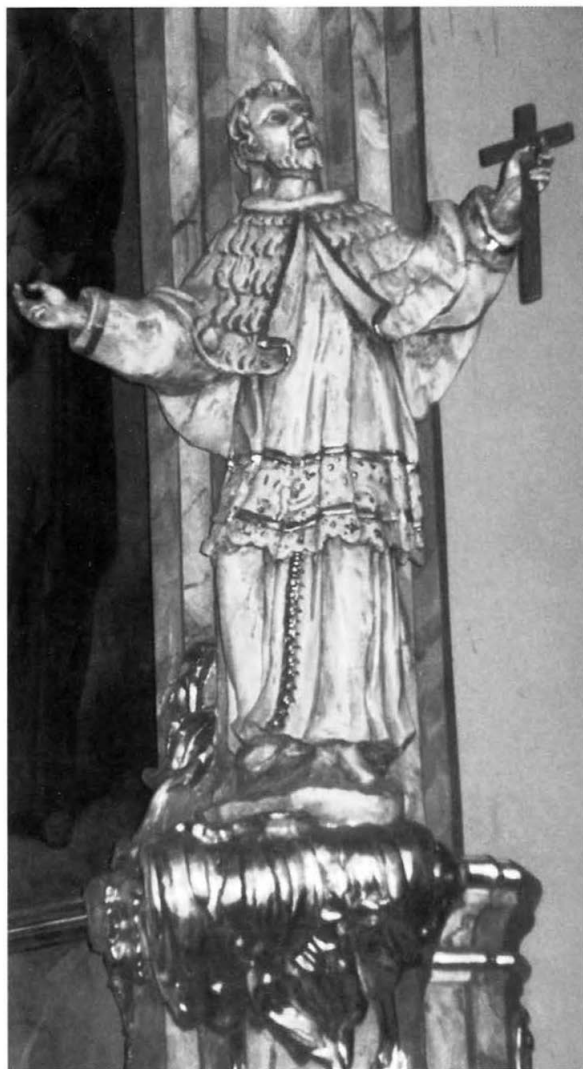
9. Sejny. Figura świętego, uważanego przez niektórych za św. Jana Nepomucena, w rokokowym ołtarzu św. Józefa w Bazylice pw. Nawiedzenia NMP. Fot. 2009.

**Sejny. Figure of a saint, considered by some to be John Nepomuk, on the Rococo altar of St. Joseph in the Basilica of the Visitation of the Holy Virgin Mary, 2009.**

Przedstawiona postać wykonana w białym stiuku z połączanymi obrzeżami szat stoi w lekkim kontrapoście, w nieco rozwianym stroju kapłańskim podobnym do tego, jaki nosił św. Jan Nepomucen (sutanna zapinana na guziki, komża zdobiona u dołu koronką i futrzana peleryna na podbiciu). Głowę okala zarost i falowane

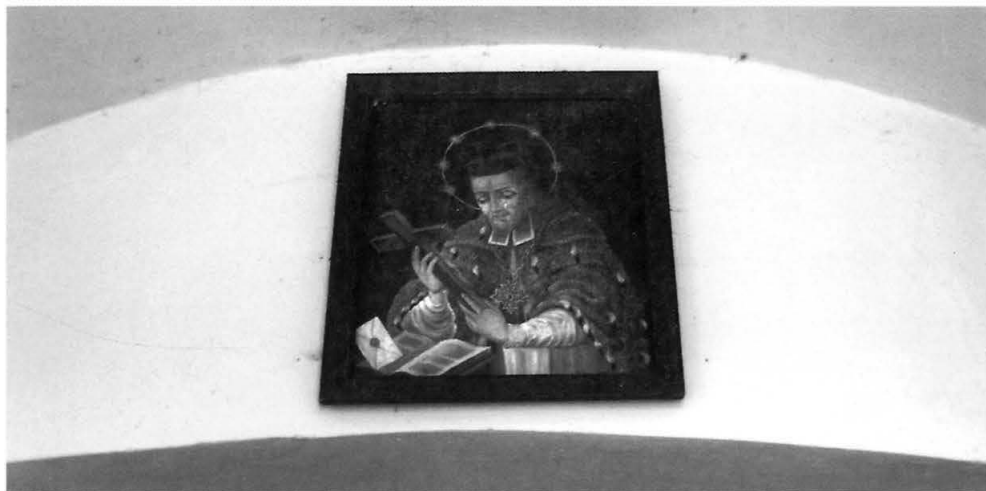
10. Sejny. Poddominikański obraz św. Jana Nepomucena przeniesiony na plebanię parafii Nawiedzenia NMP. Fot. 2010. **Sejny. Post-Dominican painting of St. John Nepomuk transferred to the rectory of the parish of the Visitation of the Holy Virgin Mary, 2010.**

Święty Jan Nepomucen przedstawiony na obrazie podobny jest do wizerunku świętego z bazyliki. Również na nim święty przedstawiony jest w półpostaci. Głowę, okoloną zarostem i długimi pofalowanymi rudymi włosami, ma opuszczoną ku dołowi, a oczy skierowane na trzymany w obu rękach krucyfiks. Przy krucyfiksie nie ma palmovej gałązki. Święty ubrany jest w białą komżę z wąskimi rękawami ozdobionymi koronką, na szyi granatowa koloratka. Na komży nałożony płaszcz w formie peleryny z sobolowych skór,

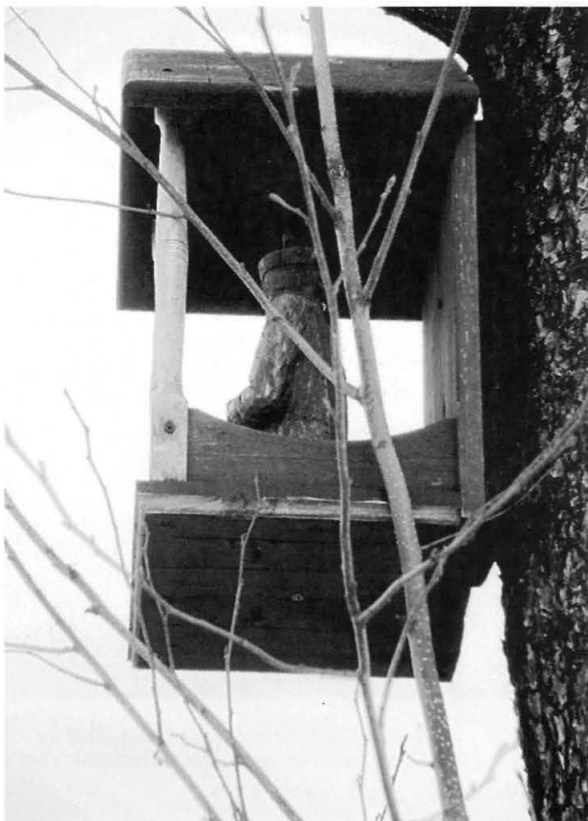
11. Podlaski. Nadrzewna kapliczka św. Jana Nepomucena. Fot. 2010. **Podlaski. Shrine of St. John Nepomuk on a tree, 2010.**

Drewniana ludowa figura świętego przywieziona została ponad 25 lat temu z suwalskiego targu przez byłego mieszkańca wsi, Józefa Waboła. Autor jej jest nieznany<sup>43</sup>. Przedstawia stojącego św. Jana Nepomucena w stroju kapłana. Wyraźnie zaznaczona jest mała peleryna z kołnierzem pod brodą w formie stójki. Na głowie biret, włosy sięgające do szyi, podwiniete ku górze. W rękach zgiętych w łokciach i złożonych na piersi; święty trzymał zapewne krzyż. Starsi rozmówcy przypominają sobie, że trzymał w nich chyba krzyż. Figura jest koloru naturalnego drewna. Stoi w małej nadrzewnej kapliczce, pomalowanej na kolory brązowy i granatowy, otwartej z trzech stron, ozdobionej z przodu dwiema białymi kolumnkami, od dołu otwory wykończone łagodnymi łukami odwróconymi.

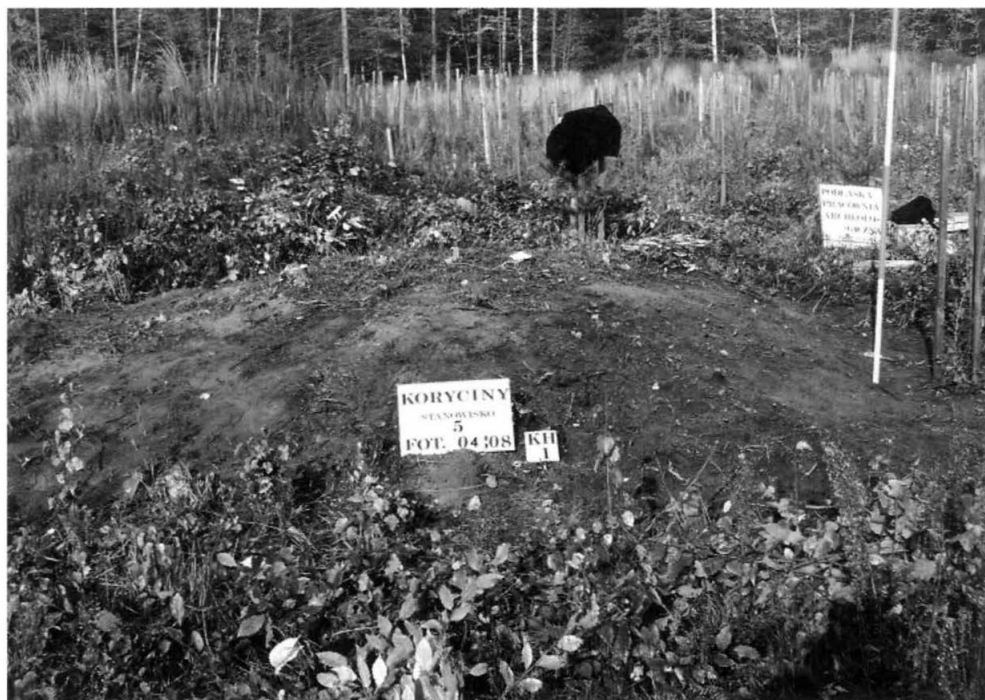
6. Koryciny, gm. Grodzisk, stan. 5. Oczyszczony nasyp kurhanu 1. Za nim widoczny nasyp następnego kurhanu. Fot. L. Pawlata.

Koryciny, site 5, county of Grodzisk. Cleared mound 1. Behind: visible next mound. Photo: L. Pawlata.

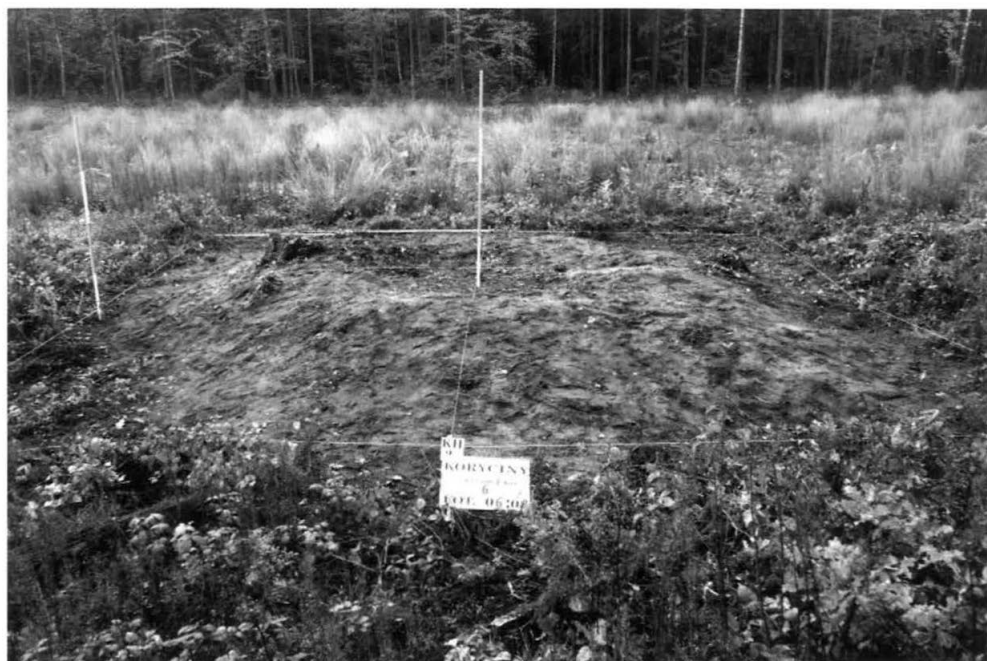
8. Koryciny, gm. Grodzisk, stan. 5.  
Kurhan 1 w trakcie eksploracji. Fot. L. Pawlata.  
**Koryciny, site 5, county of Grodzisk. Mound 1  
in the course of exploration. Photo: L. Pawlata.**

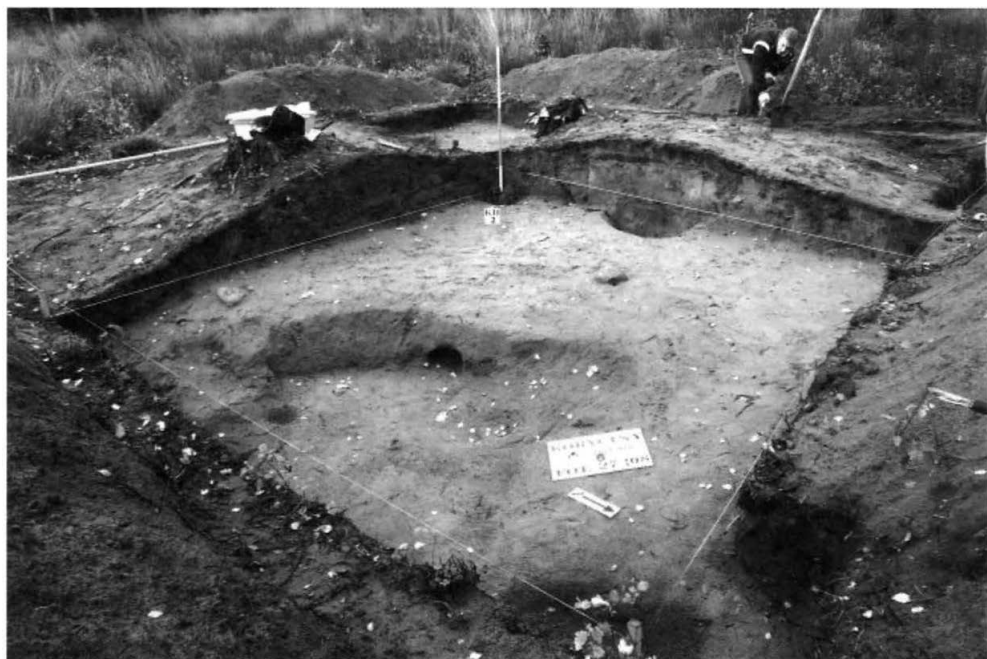
9. Koryciny, gm. Grodzisk, stan. 6.  
Kurhan 2 w trakcie eksploracji. Fot. L. Pawlata.  
**Koryciny, site 6, county of Grodzisk. Mound 2  
in the course of exploration. Photo: L. Pawlata.**
