BIULETYN KONSERWATORSKI WOJEWÓDZTWA PODLASKIEGO

ZESZYT PIĄTY

1999

WOJEWÓDZKI ODDZIAŁ SŁUŻBY OCHRONY ZABYTKÓW W BIAŁYMSTOKU

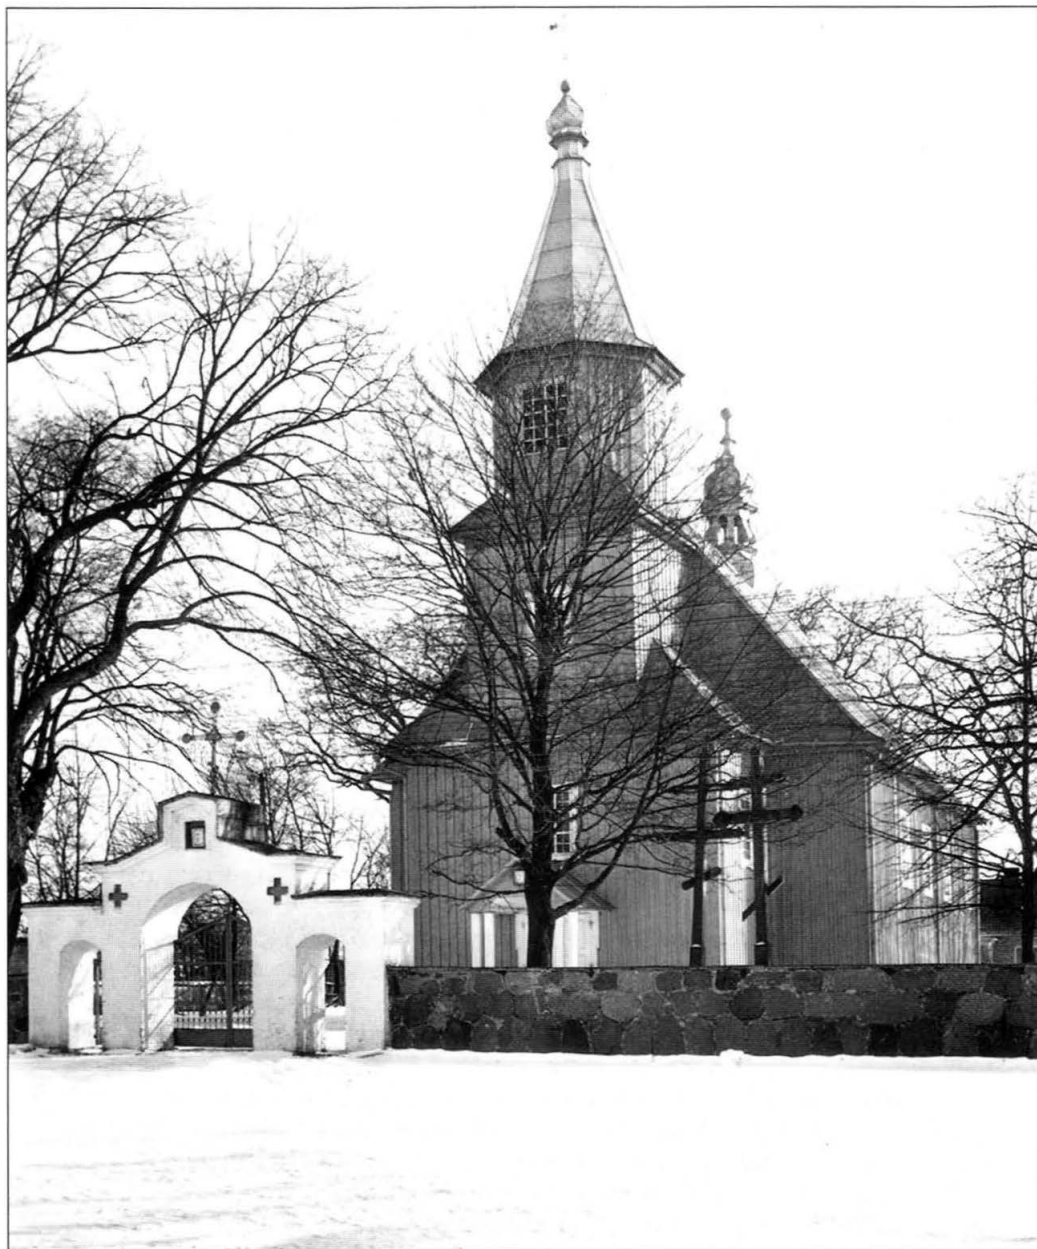
1. Czyże. Cerkiew par. pw. Zaśnięcia NMP, widok
na elewację zachodnią.
Fot. A. Stasiak, 1977
Russian Orthodox parish church
of the Dormition of the Holy Virgin Mary,
view of western elevation.
Photo: A. Stasiak 1977

Cerkiew usytuowano w połowie prowadzącej z południa na północ wiejskiej drogi, na niewielkiej działce otoczonej murem kamiennym z bramkami i drzewami. Była to świątynia orientowana. Zbudowano ją z bali drewnianych w konstrukcji zrębowej, wzmocniono lisicami i oszalowano. Jej bryła składała się z korpusu nawowego, założonego na planie prostokąta, zamkniętego od wschodu trójbocznym prezbiterium i dostawionej od zachodu wieży. W dolnej kondygnacji wieży mieściła się kruchta, a w górnej – dzwonnica. Budowlę posadowiono na podmurówce z kamienia polnego.

Elewacje boczne (północna i południowa) posiadały po cztery prostokątne okna, a północna dodatkowo drzwi prowadzące do zakrystii, elewacja wschodnia – dwa okna umieszczone w skośnych ścianach. Fasada o trzech kondygnacjach, rozdzielonych okapami, w każdej z nich otwory okienne, w I i III kondygnacji – trzy, w II – jeden.

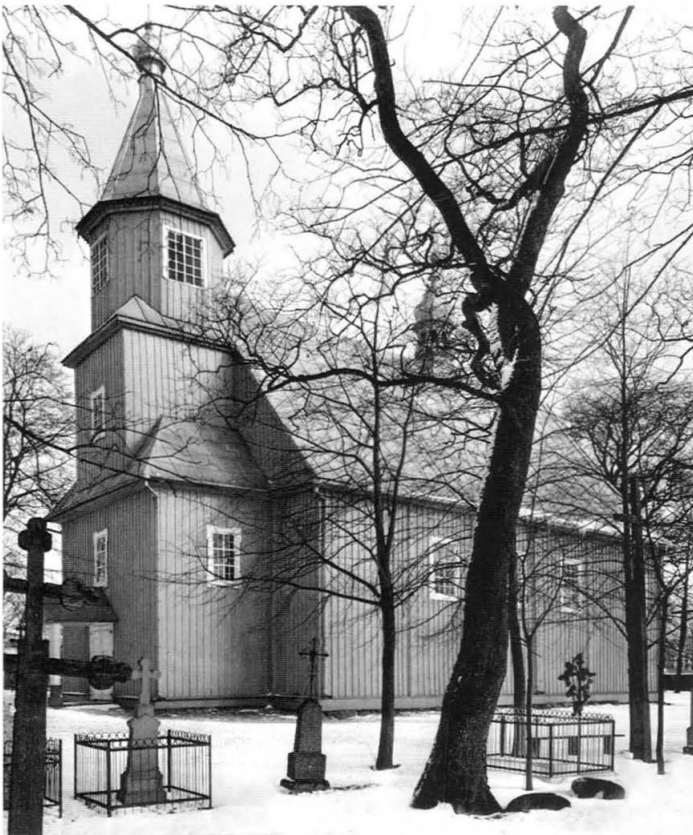
2. Elewacja południowa
cerkwi.
Fot. A. Stasiak, 1977
Southern elevation
of the church.
Photo: A. Stasiak 1977

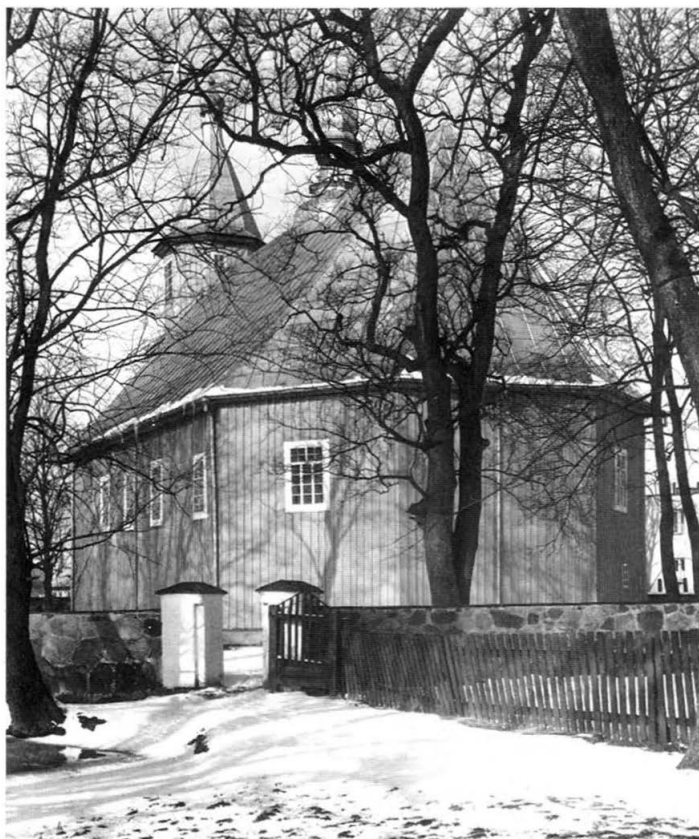
3. Elewacja wschodnia
cerkwi.
Fot. A. Stasiak, 1977
Eastern elevation
of the church.
Photo: A. Stasiak 1977

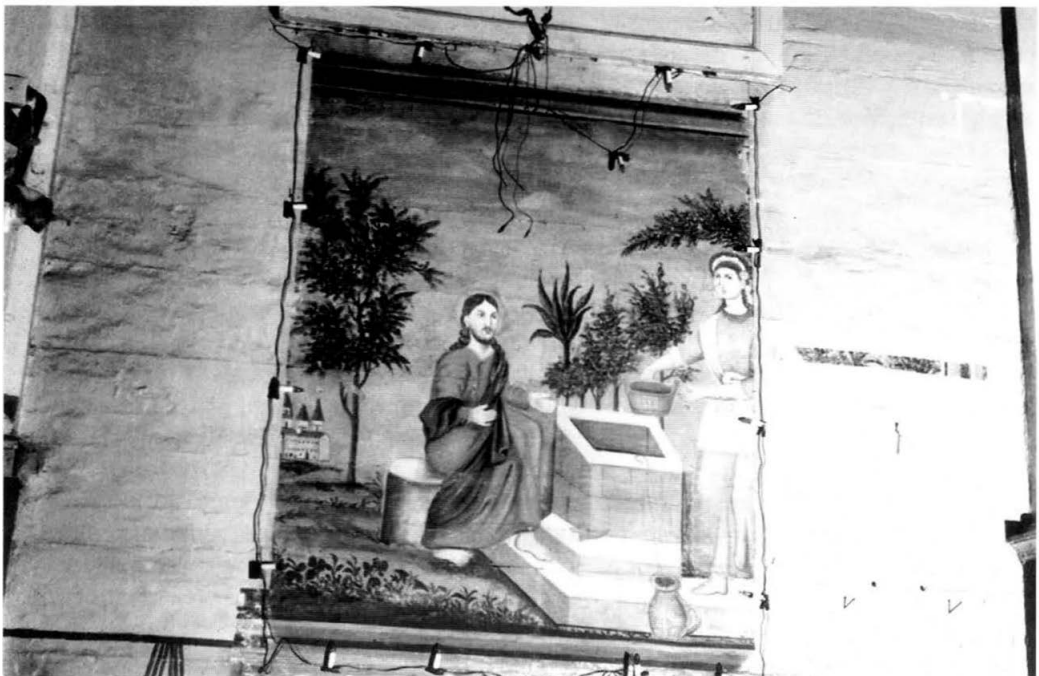
47. Obraz Jezusa i Samarytanki,
stan po konserwacji.
Fot. A. Stasiak, 1982
Jesus and the Samaritan,
state after conservation.
Photo: A. Stasiak 1982

„Jezus i Samarytanka”, wymiary 186x273 cm (ściana południowa) przedstawia scenę spotkania Chrystusa z Samarytanką przy studni. Chrystus siedzi na pniu z lewej strony studni z wyciągniętymi rękami i bosymi stopami, lewą stopę opiera o stopień studni, prawą na ziemi. Głowa okolona długimi włosami uczesany z przedziałkiem pośrodku, twarz z krótkim zarostem, wąsami i brodą. Ubrany w suknię i płaszcz, przerzucony przez lewe ramię na prawą rękę. Z lewej strony stoi Samarytanka podtrzymująca ceberek z wodą, umieszczony na krawędzi studni. Jej włosy przepasane wstążką, spadają na ramiona. Ubrana jest w długą suknię, spod której widać boscie stopy i krótką tunikę, przewiazaną zwiewną materią. Między postaciami prostopadłościenna studnia, otoczona dwoma stopniami, przed nią na ziemi stoi dzban na wodę. U dołu rośliny i trawy uformowane w dekoracyjny pas zieleni. Na drugim planie obrazu z lewej strony, widać w szeregu postacie pięciu idących apostołów, z których pierwszy wskazuje ręką budowlę świątyni z wieżami, namalowaną na dalszym planie. Dopełnieniem kompozycji są drzewa i niebo.

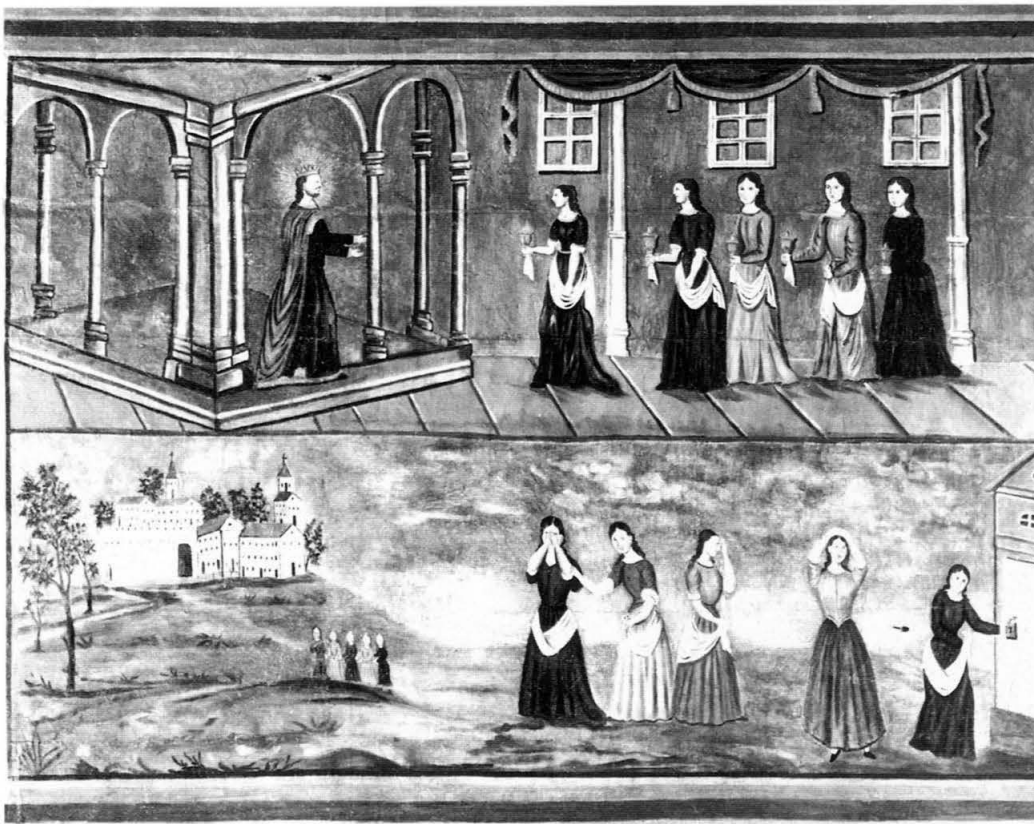
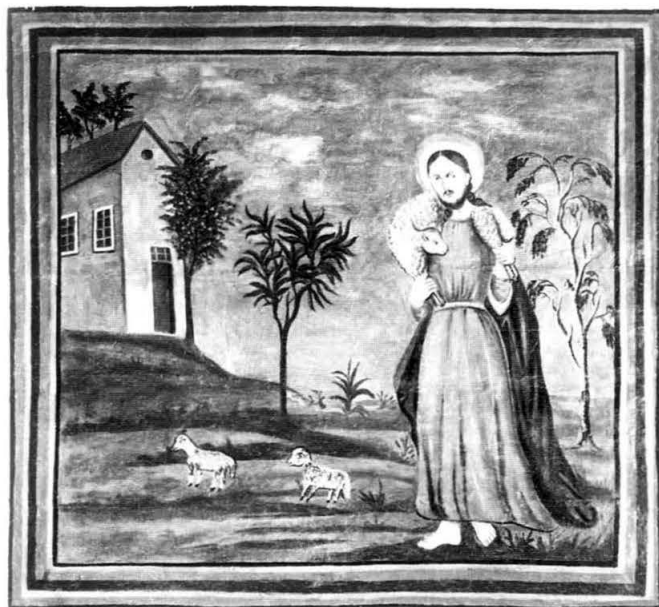
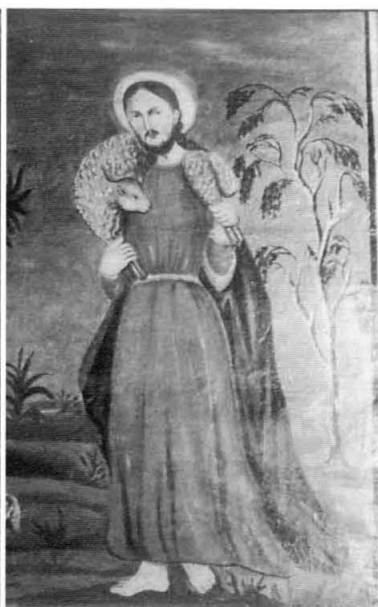
53-54. Obraz Chrystusa Dobrego Pasterza, stan po konserwacji.

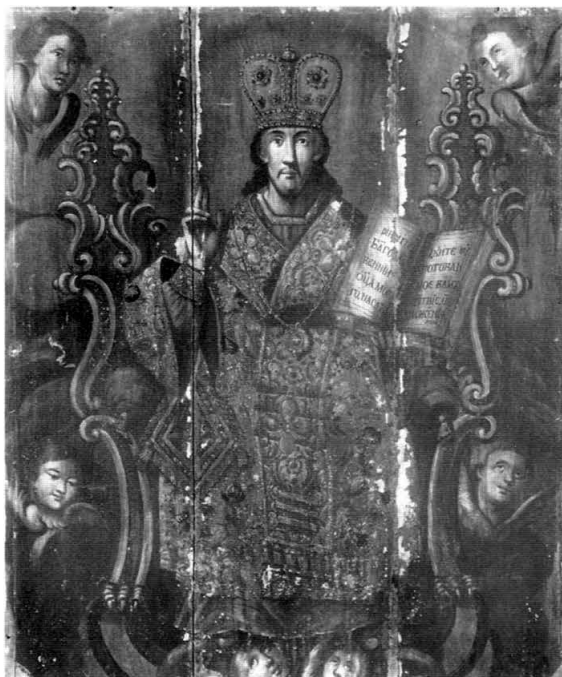
66. Obraz Chrystusa Pantokratora,
stan po konserwacji.
Fot. J. Szandomirski, 1983
Christ the Pantocrator,
state after conservation.
Photo: J. Szandomirski 1983

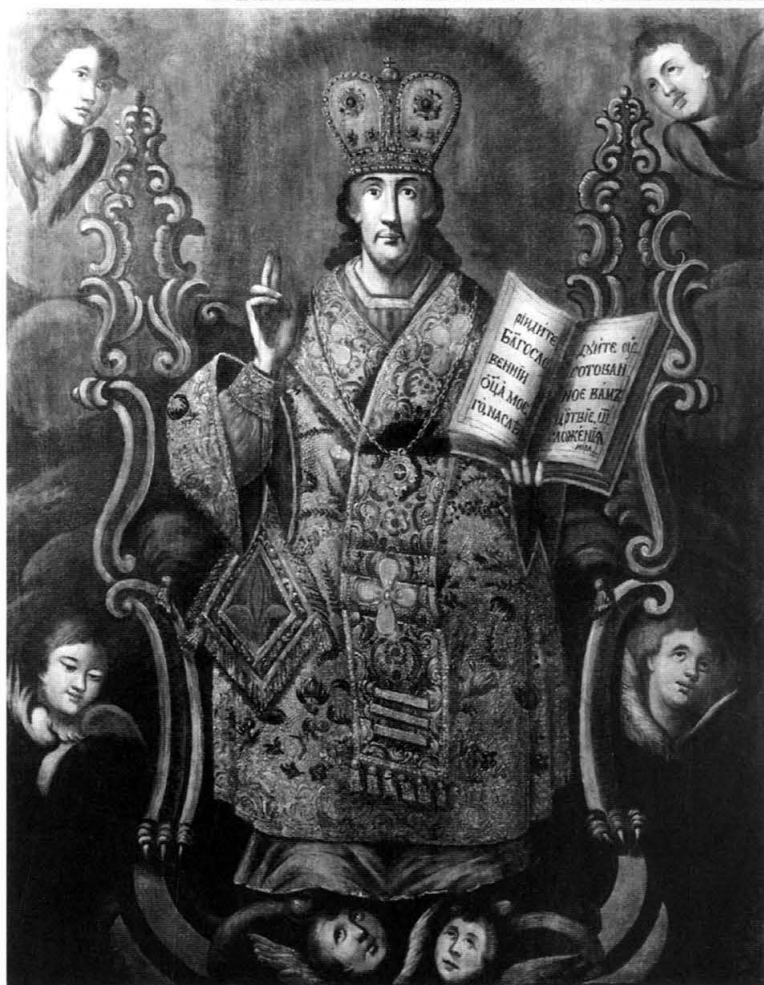
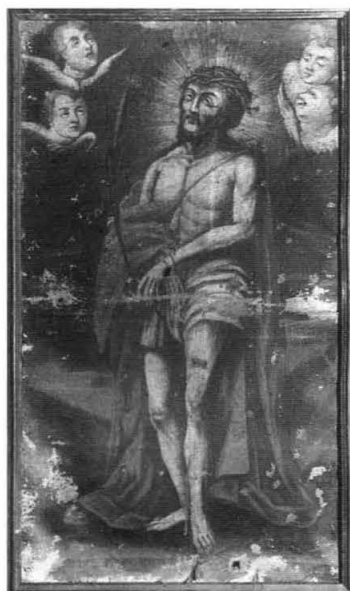
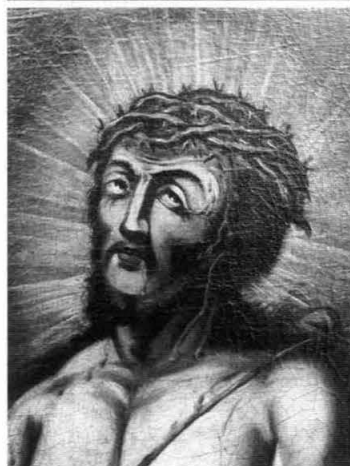
67. Obraz Chrystusa Związanego,
stan przedkonserwacją.
Fot. P. Mastalerz, 1979
Christ the Bound,
painting,
state prior to conservation.
Photo: P. Mastalerz 1979

68. Obraz Chrystusa
Związanego,
stan po konserwacji. *Fot. z 1983*
Christ the Bound, painting,
state after conservation.
Photo: from 1983

69. Obraz Chrystusa
Związanego, głowa,
stan po konserwacji. *Fot. z 1983*
Christ the Bound, head, painting,
state after conservation.
Photo: from 1983

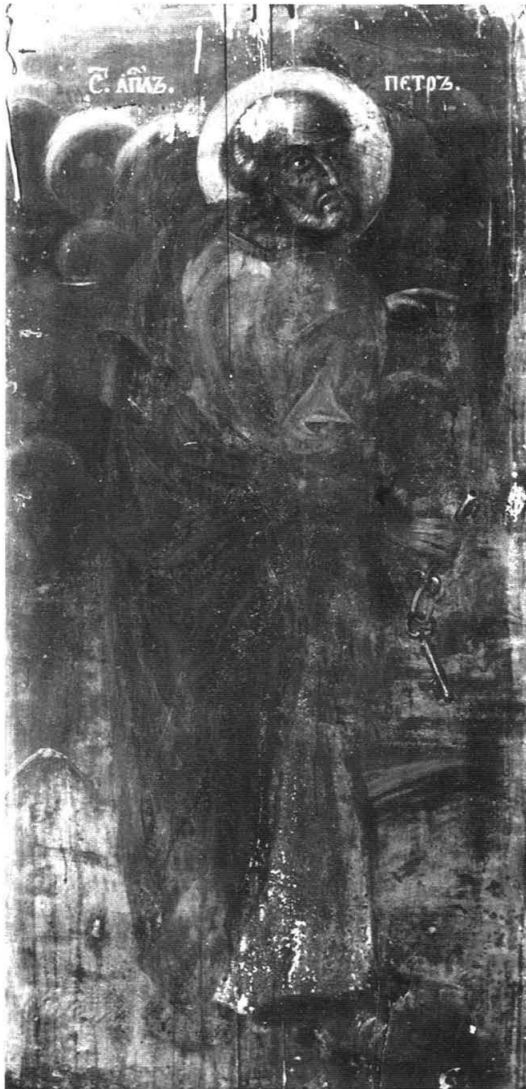
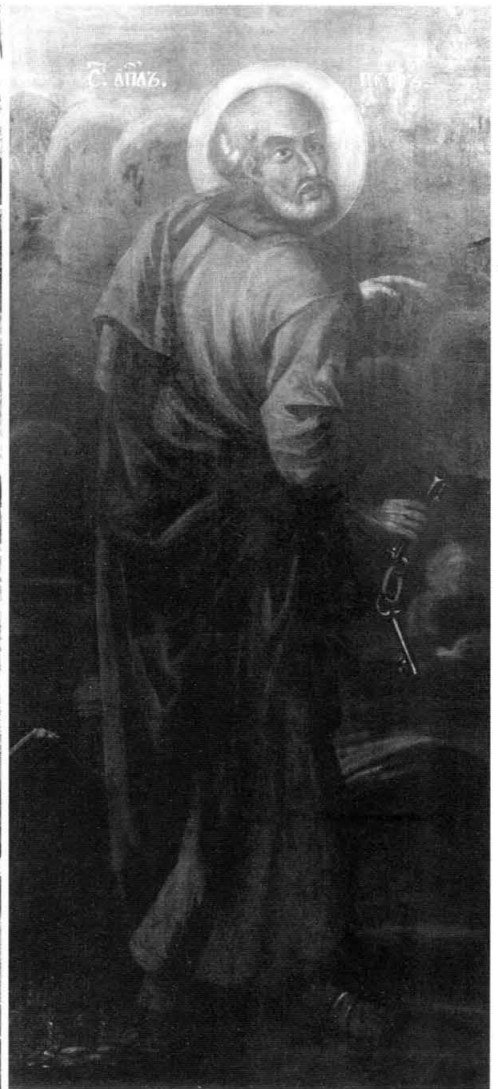
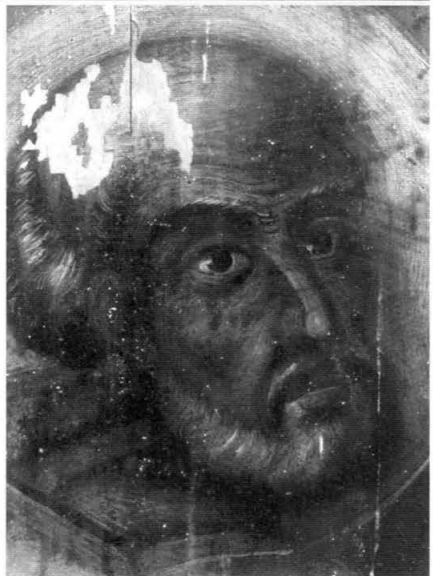
72. Obraz Św. Apostoła Piotra z ikonostasu, stan przed konserwacją. Fot. J. Szandomirski, 1979
St. Peter the Apostle, painting from the iconostasis, state prior to conservation. Photo: J. Szandomirski 1979

73. Obraz Św. Apostoła Piotra z ikonostasu, głowa. Fot. B. Wołosz, 1983
St. Peter the Apostle, painting from the iconostasis, head. Photo: B. Wołosz, 1983

74. Obraz Św. Apostoła Piotra z ikonostasu, stan po konserwacji. Fot. B. Wołosz, 1983
St. Peter the Apostle, painting from the iconostasis, state after conservation. Photo: B. Wołosz, 1983

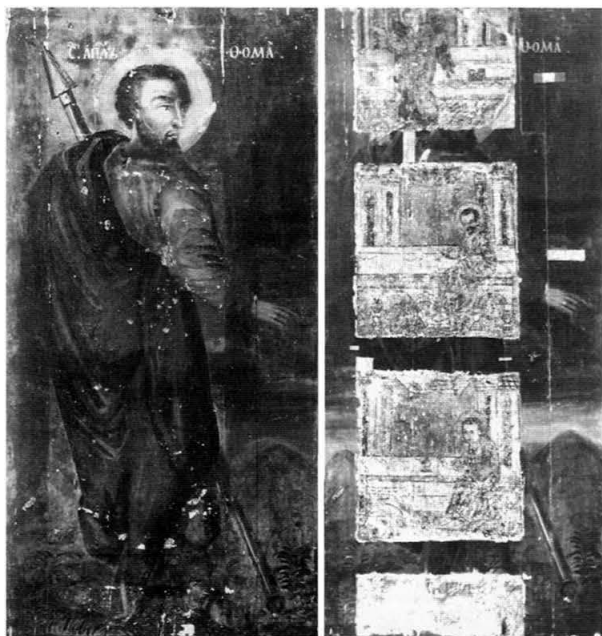
Podczas konserwacji obrazu Św. Apostoła Tomasza stwierdzono, że wierzchnia warstwa malarska stanowi przemalowanie olejne, pod którym zachowane było pierwotne malowidło, ukazujące program ikonograficzny (prawego) skrzydła carskich wrót. Odslonięte i zakonserwowane malowidło temperowe przedstawia sceny – Św. Archanioła Gabriela i dwóch Św. Ewangelistów oraz ornament kwiatowy, umieszczone w czterech prostokątnych polach z kowczegiem, jedno pod drugim. W trakcie badań stwierdzono także obcięcie desek podobrazia od góry i dołu, skracające tym samym malowidło, a także powiększenie szerokości podobrazia do 71,5 cm poprzez dosztukowanie deski, przed namalowaniem obrazu Św. Apostoła Tomasza. Obraz z przedstawieniem Św. Tomasza wchodził w skład zespołu malarskiego 12 apostołów w ikonostasie.

79-81. Obraz Sw. Apostola Tomasza z ikonostasu: Stan przed konserwacją. Fot. J. Szandomirski, 1979; Fragment, stan w trakcie konserwacji. Wykonane odkrywki na licu ukazują pierwotne malowidło. Fot. z 1983; Lico w trakcie konserwacji, po częściowym usunięciu przemalowań olejnych. Fot. z 1983
St. Thomas the Apostle, painting from the iconostasis, state prior to conservation. Photo: J. Szandomirski 1979; Fragment, state in the course of conservation. Disclosed fragments of the face show original painting. Photo: from 1983; Face in the course of conservation, after partial removal of oil overpainting. Photo: from 1983

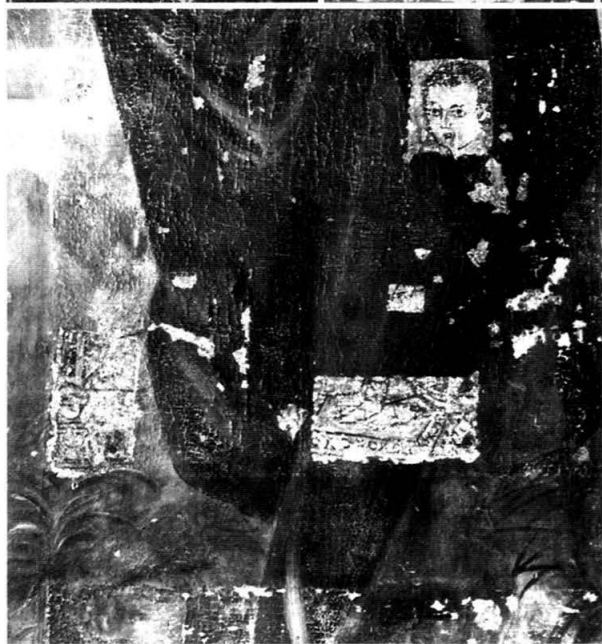
Dzięki odkryciu oryginału możemy dziś oglądać jeden ze starszych i niezwykle cennych obiektów malarstwa ikonowego na naszym terenie. Niestety, nie „odnaleziono” lewego skrzydła, stanowiącego brakującą część całej kompozycji programu ikonograficznego i artystycznego carskich wrót. Zabytek szczęśliwie ocalał przed pożarem, ponieważ na skutek znacznego rozszerzenia zakresu prac pozostawał jeszcze przez dłuższy czas w warszawskiej pracowni konserwatorskiej.

Po prawej: 82. Sw. Archanioł Gabriel i dwaj Sw. Ewangelści, malowidło na skrzydle prawym carskich wrót z ikonostasu, stan po konserwacji. Fot. J. Szandomirski, 1993
Gabriel the Archangel and two Evangelists, painting on the right wing of the tsarist gate from the iconostasis, state after conservation. Photo: J. Szandomirski 1993

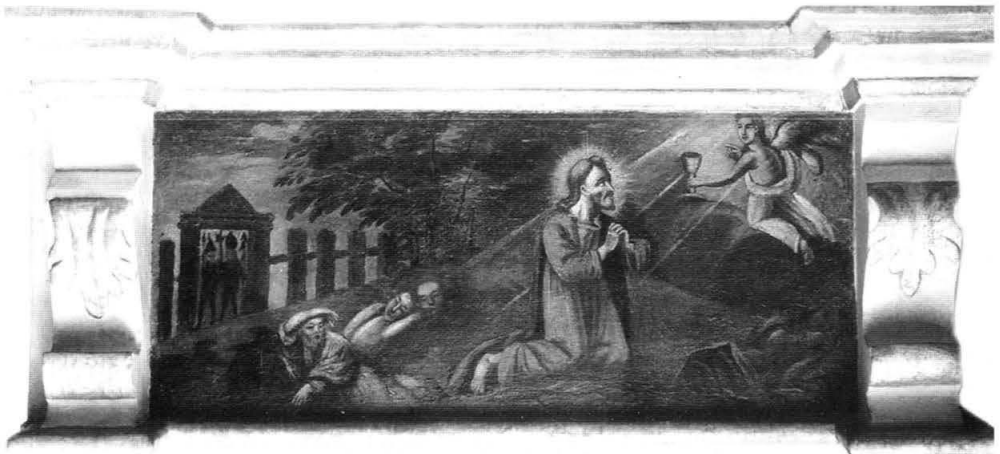
83. Modlitwa w Ogrójcu, stan po konserwacji. Fot. J. Szandomirski, 1984
Prayer in Gethsemane, painting, state after conservation. Photo: J. Szandomirski 1984

Wszystkie obrazy Męki Pańskiej przed konserwacją były bardzo zniszczone. Warstwa malarska silnie zabrudzona, przesuszona, odspojona od podłoża z licznymi ubytkami do gruntu i drewnianego podobrazia. Ramy drewniane pierwotnie złożone z licznymi ubytkami gruntu i złocień zostały przemalowane złotem.

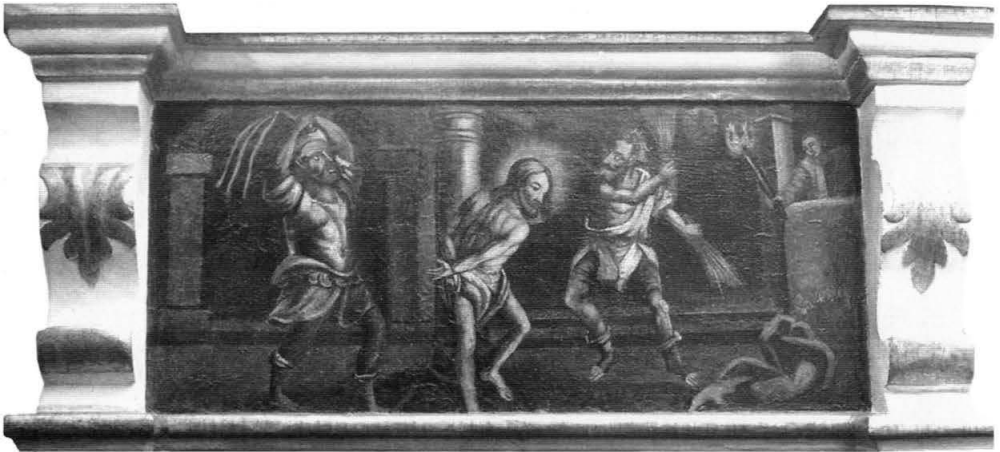
84. Biczowanie, stan po konserwacji. Fot. J. Szandomirski, 1984
The Flagellation, painting, state after conservation. Photo: J. Szandomirski 1984

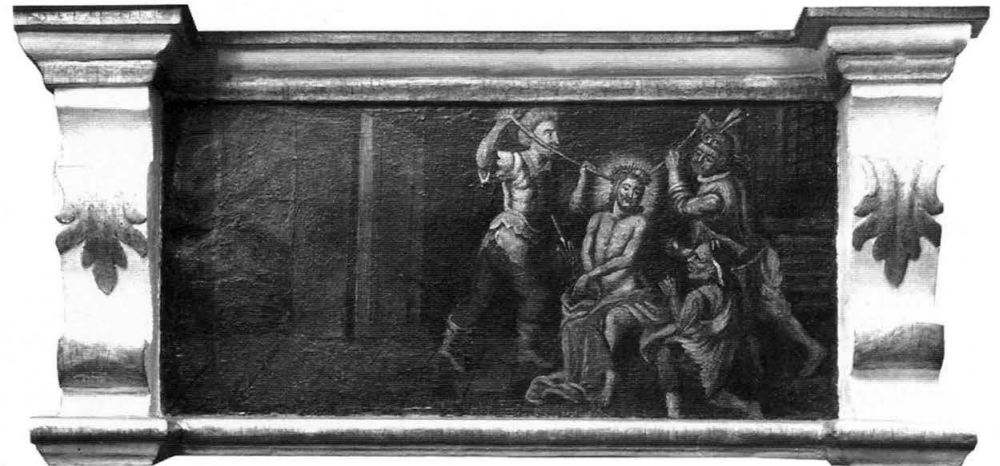
85. Ukoronowanie cierniem, stan po konserwacji. Fot. J. Szandomirski, 1984
The Crowning with Thorns, painting, state after conservation. Photo: J. Szandomirski 1984

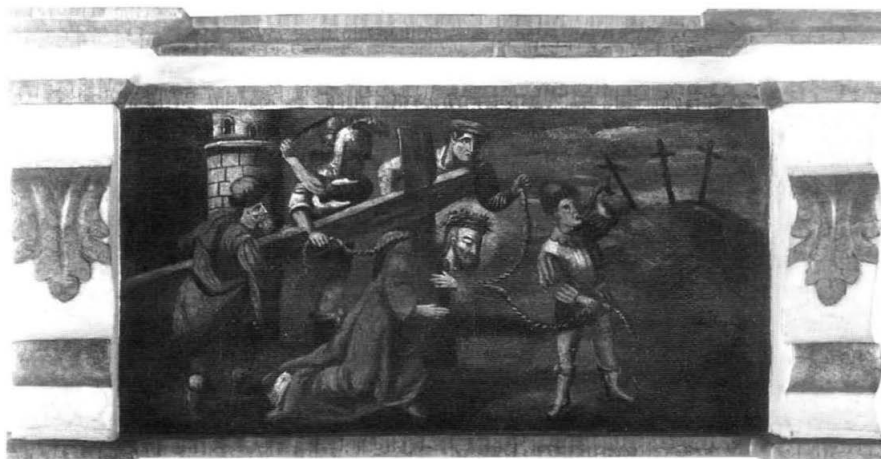
86. Upadek pod krzyżem, stan po konserwacji. Fot. B. Wołosz, 1983
The Fall under the Cross, painting, state after conservation. Photo: B. Wołosz

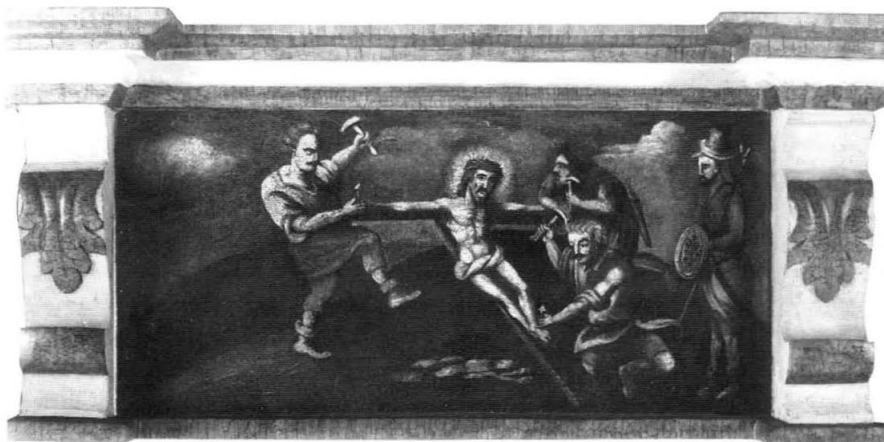
87. Ukrzyżowanie, stan po konserwacji. Fot. B. Wołosz, 1983
The Crucifixion, painting, state after conservation. Photo: B. Wołosz, 1983

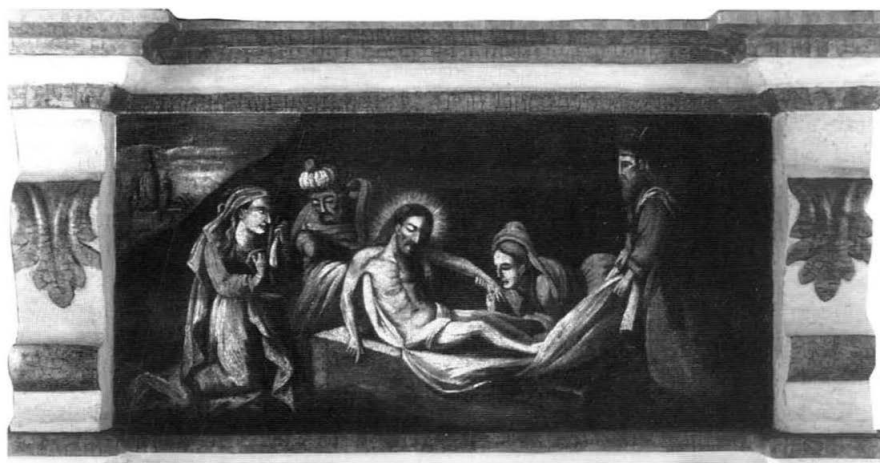
88. Złożenie do grobu, stan po konserwacji. Fot. B. Wołosz, 1983
Deposition into the Grave, painting, state after conservation. Photo: B. Wołosz, 1983

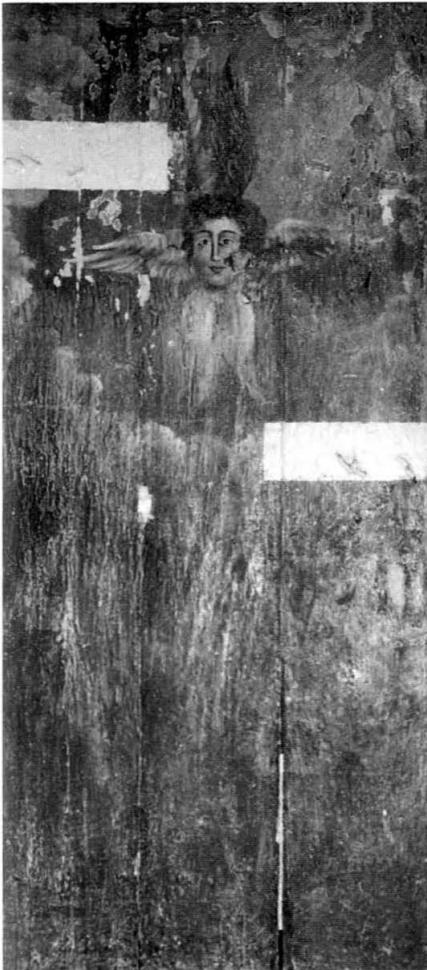
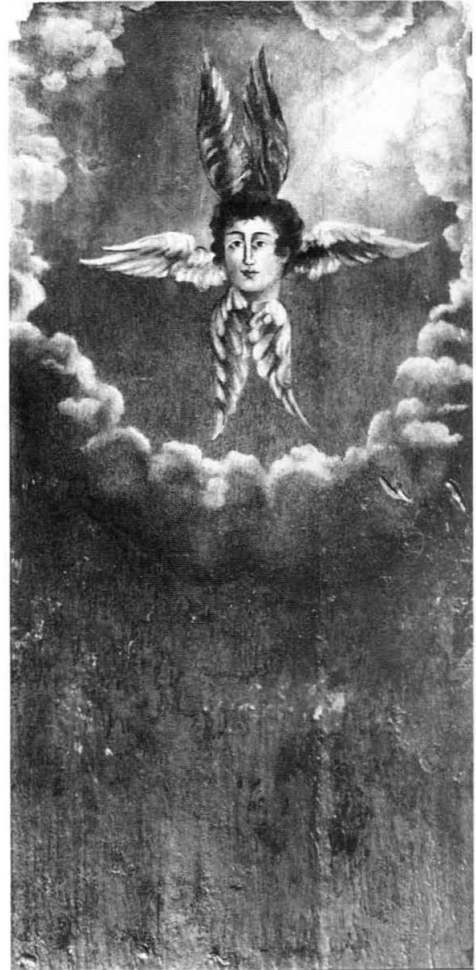
89. Obraz Cherubina, stan w trakcie usuwania przemalowań olejnych. Fot. J. Ignatowicz, 1982
Cherubim, painting, state in the course of the removal of oil overpainting. Photo: J. Ignatowicz 1982

90. Obraz Cherubina, fragment, stan po konserwacji. Fot. J. Szandomirski, 1982
Cherubim, fragment of painting, state after conservation. Photo: J. Szandomirski 1982

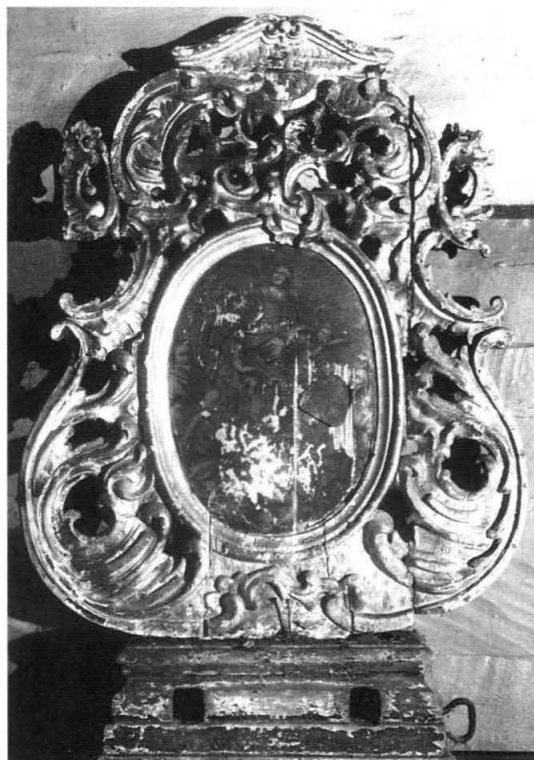
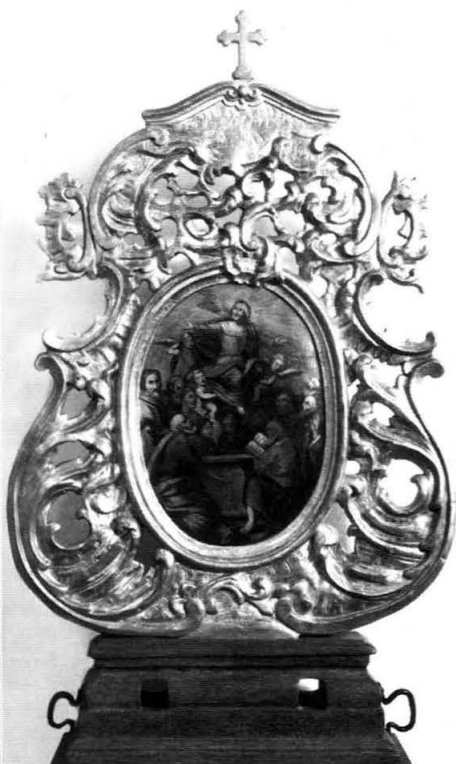
Stan zachowania feretronu, zarówno rozpadającej się ramy, z pęknięciami, ubytkami drewna i złocień, jak też obydwu obrazów, spowodował konieczność wykonania dużego programu prac konserwatorskich. Szczególnie poważne uszkodzenie podobrazia drewnianego i warstwy malarskiej obrazów stanowił duży otwór na wylot, zasłonięty z obu stron kawałkami blachy, przybitymi gwoździami do obrazów.

91-93. Feretron z obrazem Wniebowzięcia NMP: Stan przed konserwacją. Fot. P. Mastalerz, 1979; Portable altar with the Assumption of the Holy Virgin Mary: state prior to conservation. Photo: P. Mastalerz 1979

Stan po konserwacji. Fot. z 1983

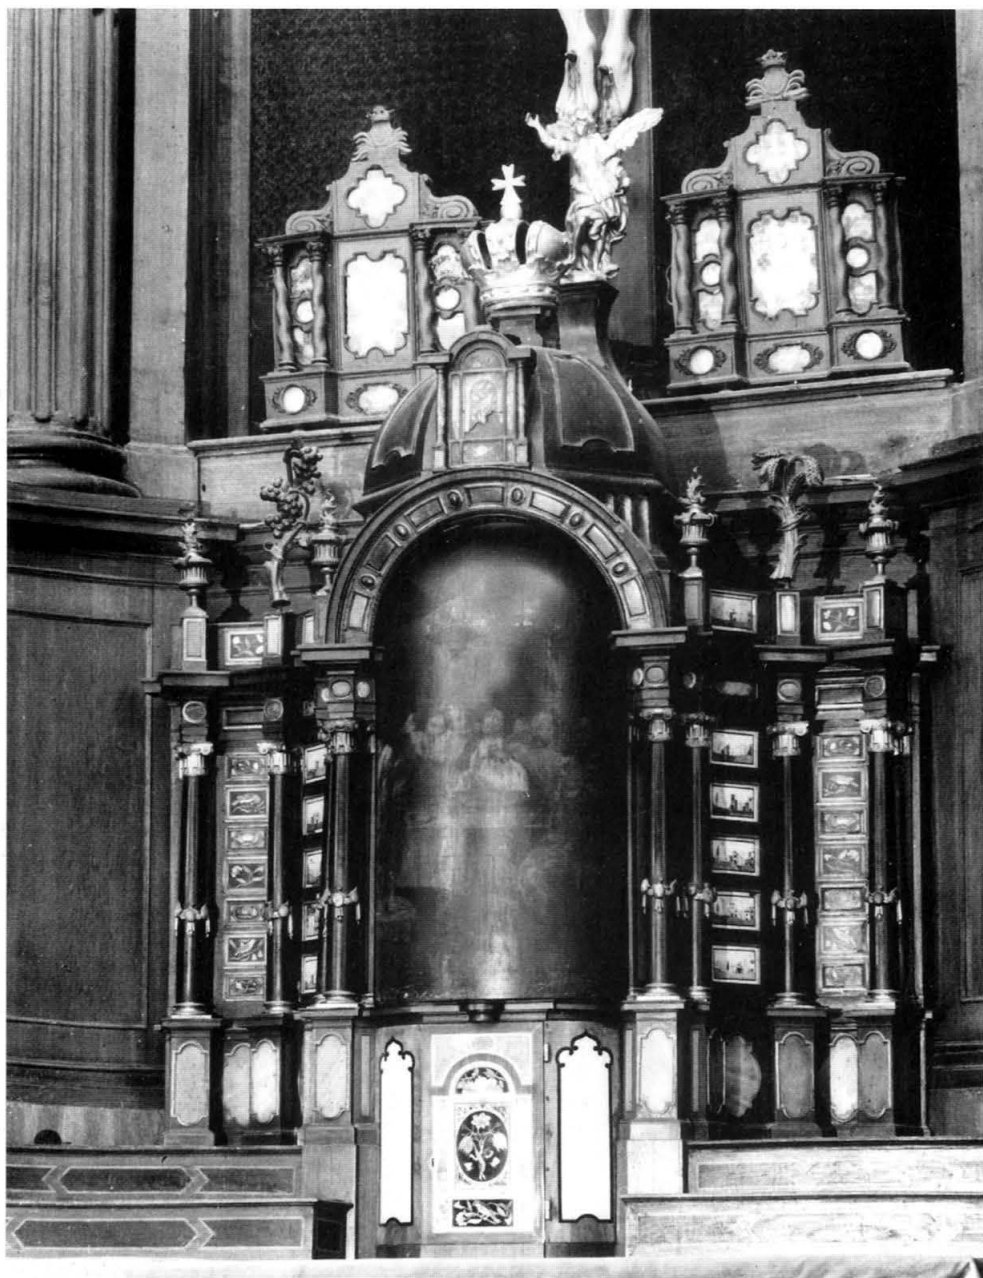
1. Tabernakulum w ołtarzu głównym przed konserwacją.
Tabernaculum in the main altar prior to conservation.

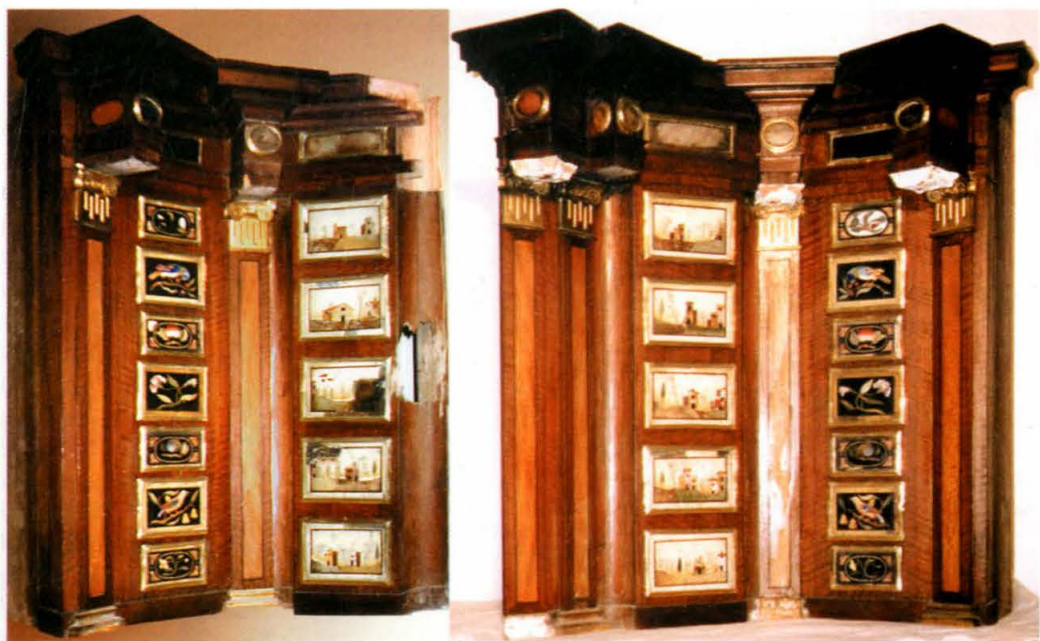
2. Prawe skrzydło tabernakulum po rozmontowaniu, przed konserwacją.
Right wing of the tabernaculum, after disassembly, prior to conservation.

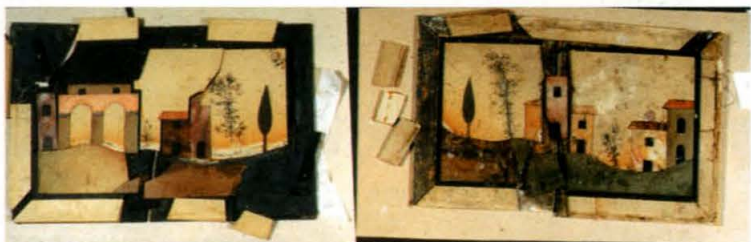
3. Lewe skrzydło tabernakulum po rozmontowaniu, przed konserwacją.
Left wing of the tabernaculum, after disassembly, prior to conservation.

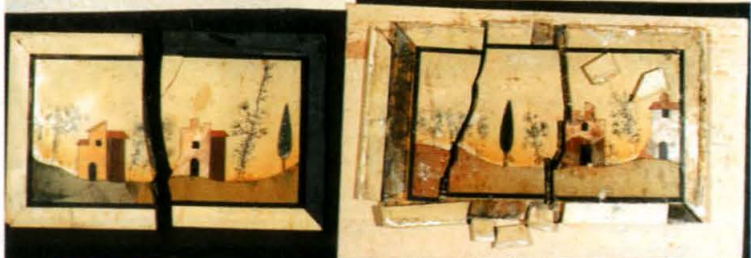
4. Plakietki mozaikowe z motywami pejzażowymi po wyjęciu ze ścian tabernakulum.
Mosaic plaques with landscape motifs after removal from tabernaculum walls.

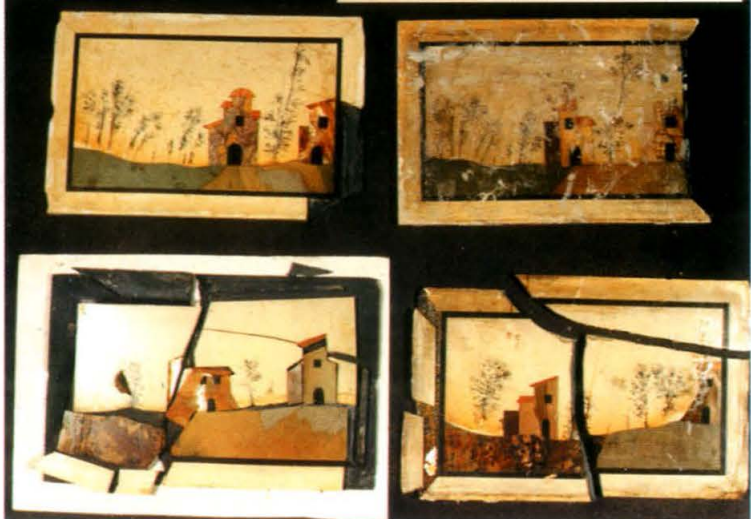
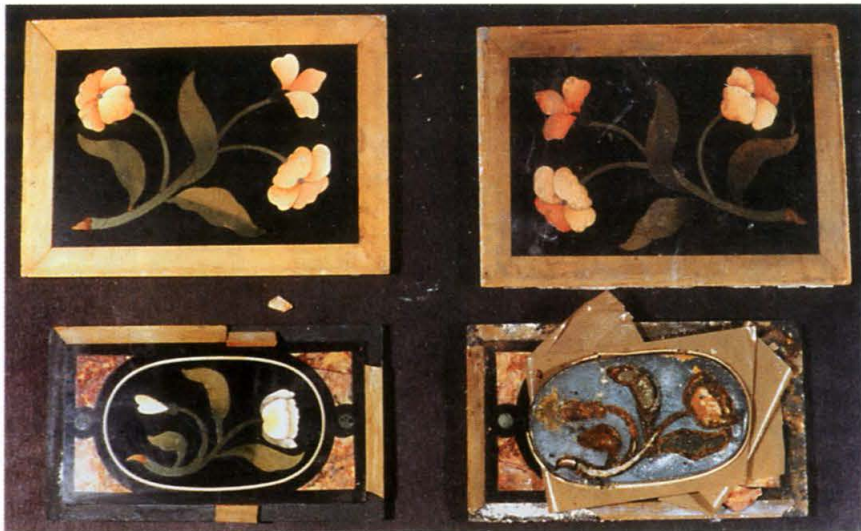
5. Plakietki mozaikowe z motywami kwiatów po wyjęciu z tabernakulum. Na jednej z plakietek widoczne odwrócić kamieni mozaikowych. Mosaic plaques with floral motifs after removal from the tabernaculum. Visible reverse of mosaic stones on one of the plaques.

Przyczyną bardzo poważnych zniszczeń płytek mozaikowych było przede wszystkim ich nieprawidłowe osadzenie w tabernakulum. Wszystkie mozaiki zostały zbyt ciasno dopasowane do wyciętych gniazd, co spowodowało zbyt duży na nie nacisk pracującego pod wpływem wilgoci drewna i w rezultacie odspojenie poszczególnych kamieni od siebie i od płytek nośnych, liczne rozłamania i pęknięcia ich powierzchni. Dodatkową przyczyną tych zjawisk było również rozłożenie i osłabienie klejącego kamienie szelaku, zwłaszcza w miejscach, gdzie został on założony w zbyt grubej warstwie. W niektórych płytkach adhezja kamieni

i łupka uległa całkowitemu zniszczeniu, prawie wszystkie posiadały drobne ubytki i wykruszenia, a w kilku brak było znaczących części kompozycji. Powierzchnie płytek mozaikowych oraz kamieni pokryte były warstwą brudu, sadzy oraz stearyny pochodzących z palonych przy nich przez lata świec. Wszystkie metalowe ramki były pogięte, połamane i mocno zabrudzone, przez co straciły swój pierwotny połysk. Malowidło na bębnie w niektórych miejscach zostało zniszczone na skutek przetarc farby, powstałych przez jego wielokrotne obroty. Warstwę malarską pokrywała ciemna warstwa brudu, w znacznym stopniu unieczystniająca obraz.

ciu wyszlifowano i zaizolowano 1-proc. roztworem Paraloidu B 72. Wykonano retusz oraz rekonstrukcję większych ubytków formy przedstawień za pomocą farb akwarelowych. Licowe powierzchnie plakietek zabezpieczono warstwą wosku mikrokrystalicznego (Cosmolloid). Wszystkie plakiety naklejono dyspersją wodną poliocianu winylu na przycięte do ich kształtu kawałki grubej tektury. Tektura stworzyła dla każdej z płytek rodzaj warstwy interwencyjnej i amortyzującej pomiędzy spodnią powierzchnią łąpka a warstwą drewna, co pozwoli w razie potrzeby na bezpieczne ich rozłączenie i wyjęcie plakietek.

Mozaiki wklejono w powiększone gniazda również za pomocą dyspersji wodnej poliocianu winylu. W ten sam sposób zabezpieczono i wklejono wszystkie dekoracyjne kamienie. Elementy metalowe oczyszczono preparatem Fosol. Wygięte ramki podprostowano, rozłamane zespawano, dorobiono brakujące boki i ponownie zamontowano je w drewnie. Rozpuszczalnikami (dwumetyloformamid, toluen, woda amoniakalna) oczyszczono z brudu i usunięto przemalowania z malowidła na bębnie, a po uzupełnieniu ubytków zaprawy kitem wykonano retusz warstwy malarskiej farbami olejno-żywicznymi. Powierzchnię zabezpieczono werniksem końcowym oraz cienką warstwą pasty woskowej. Z wnętrza bębna usunięto wtórny, biały materiał i jego boki wyłożono nowym aksamitem w kolorze zbliżonym do zniszczonego materiału oryginalnego. Po ponownym zmontowaniu wszystkich elementów tabernakulum wróciło do ołtarza głównego kościoła w Boćkach.

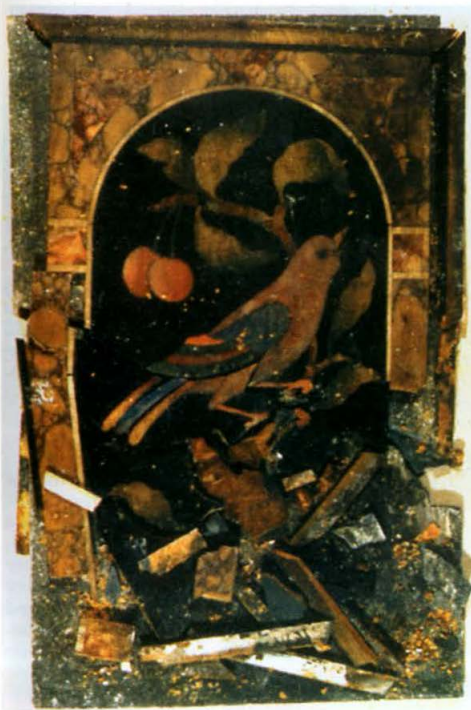
8. Plakietka mozaikowa z kopuły tabernakulum po wyjęciu.
Mosaic plaque from the tabernaculum dome after removal.

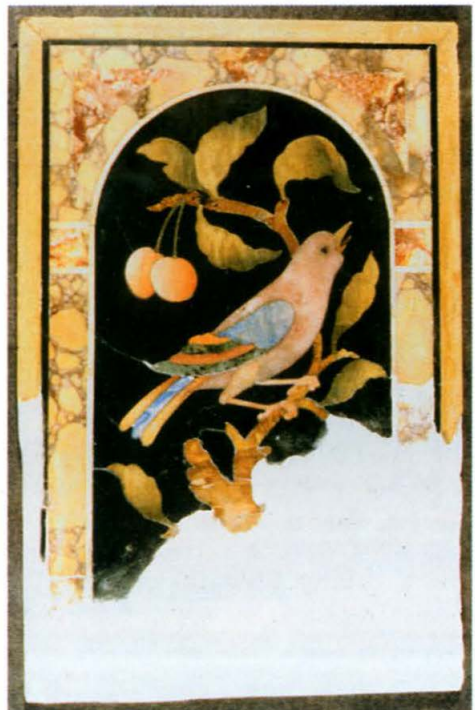
9. Plakietka mozaikowa z kopuły tabernakulum w trakcie uzupełniania ubytków kamieni stiukiem.
Mosaic plaque from the tabernaculum dome in the course of the supplementation of missing stones with stucco.

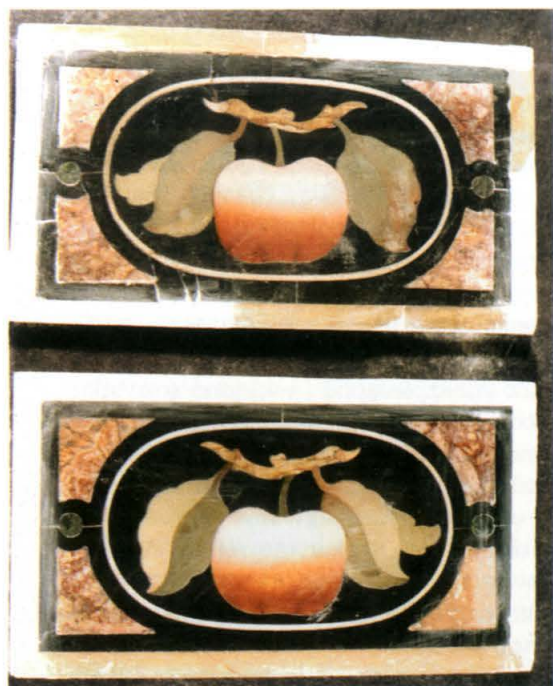
10. Płytki mozaikowe z motywem owocu jabłoni w trakcie uzupełniania ubytków kamienni stiukiem.
Mosaic plaques with motif of apple blossom in the course of the supplementation of missing stones with stucco

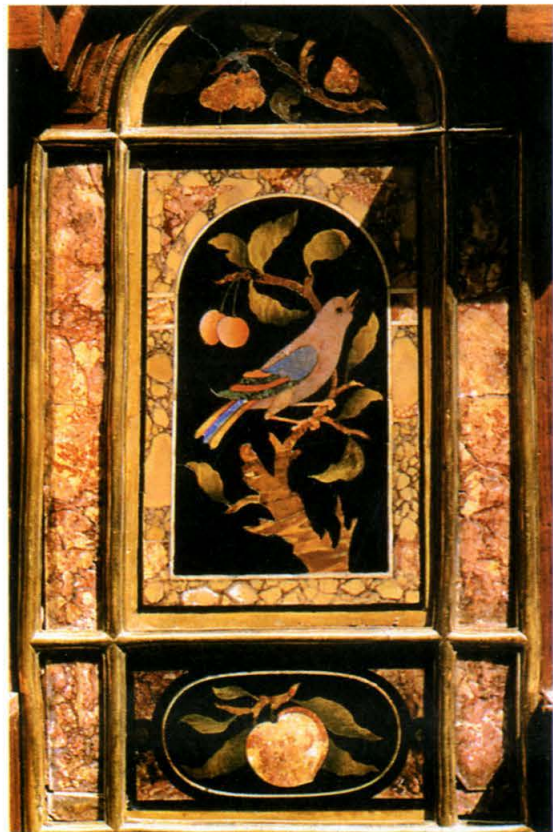
13. Fragment kopuły tabernakulum w trakcie ponownego osadzania elementów dekoracyjnych. Plakietka centralna z wykonaną rekonstrukcją ubytków kompozycji.

Fragment of the tabernaculum dome in the course of the reassembly of decorative elements. Central plaque with completed reconstruction of gaps in composition.

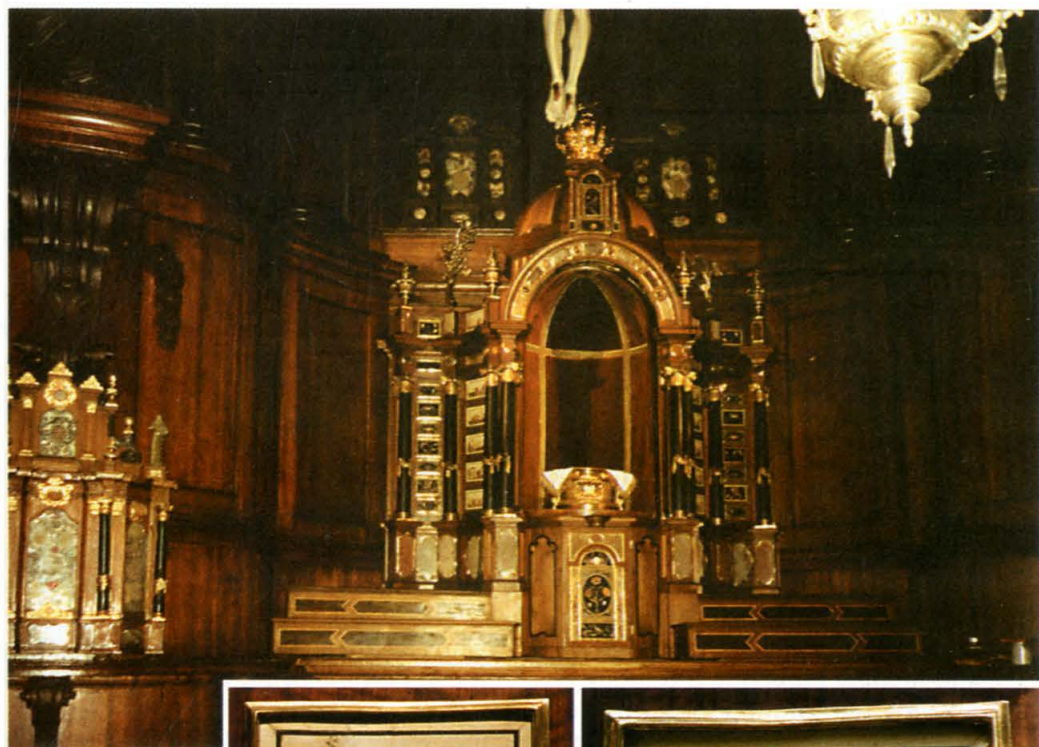
14. Całość tabernakulum po konserwacji i ponownym zmontowaniu we wnętrzu kościoła w Boćkach.

The whole tabernaculum after conservation and reinstallation in the interior of the church in Boćki.

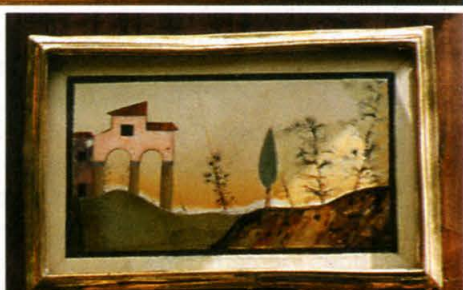
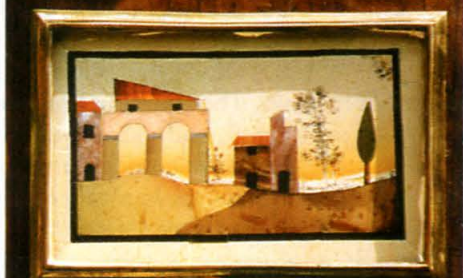
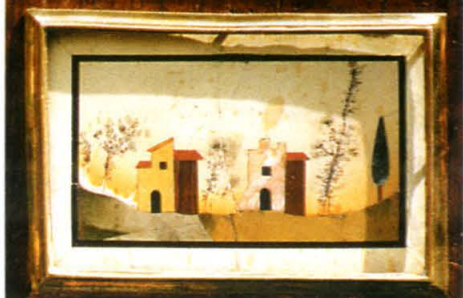
15-16. Plakietki mozaikowe po konserwacji i ponownym zamontowaniu. Mosaic plaques after conservation and reassembly.

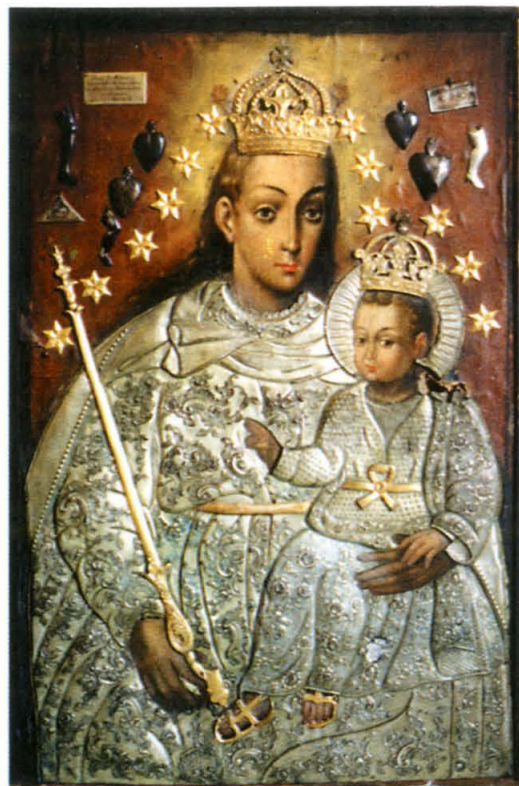
1

1. Lico obrazu „Matka Boska z Dzieciątkiem” – stan przed konserwacją.
Wszystkie fotografie Krzysztof Stawecki, 1997r.
 Face of the *Madonna and Child* – state prior to conservation.
All photos: K. Stawecki 1997

Obraz był naprawiany przed naklejeniem na deski. Na płócienne odwrocie naklejono w miejscach przedarc paski płótna. Podczas II wojny światowej malowidło zostało uszkodzone odłamkami bomby, a ich fragmenty znaleziono w trakcie konserwacji. Pozostały po nich otwory w koszulkach, malowidle, płótnie i drewnianym podłożu.
