BIULETYN KONSERWATORSKI WOJEWÓDZTWA PODLASKIEGO

ZESZYT PIĄTY

1999

WOJEWÓDZKI ODDZIAŁ SŁUŻBY OCHRONY ZABYTKÓW W BIAŁYMSTOKU

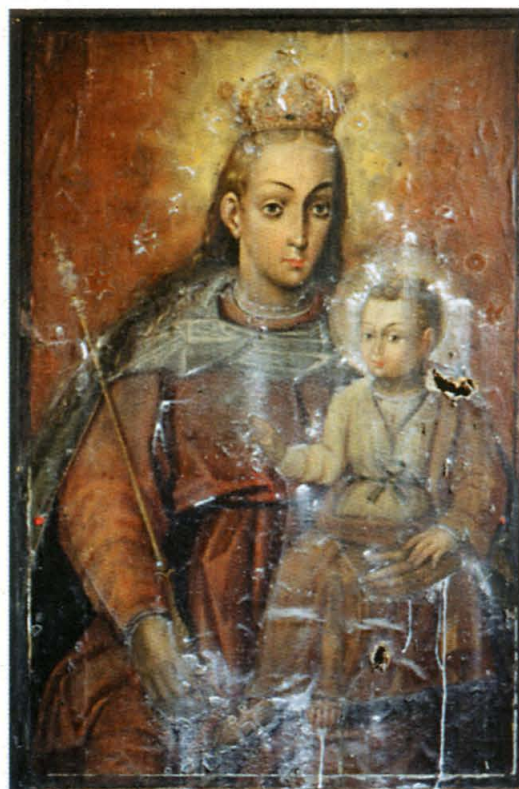
3. Lico obrazu po zdjęciu koszulek i wotów – stan przed konserwacją.
 Face of the painting after the removal of coverings and vota – state prior to conservation.

przytrzymujące drewnianą kasetę. Kasetę z obrazem wyjęto i przewieziono do pracowni, gdzie poddano zabiegom konserwatorskim. Rozpoczęto je od wyjęcia malowidła z drewnianej obudowy i zdjęcia z lica srebrnych koszulek, koron, gwiazd i wotów.

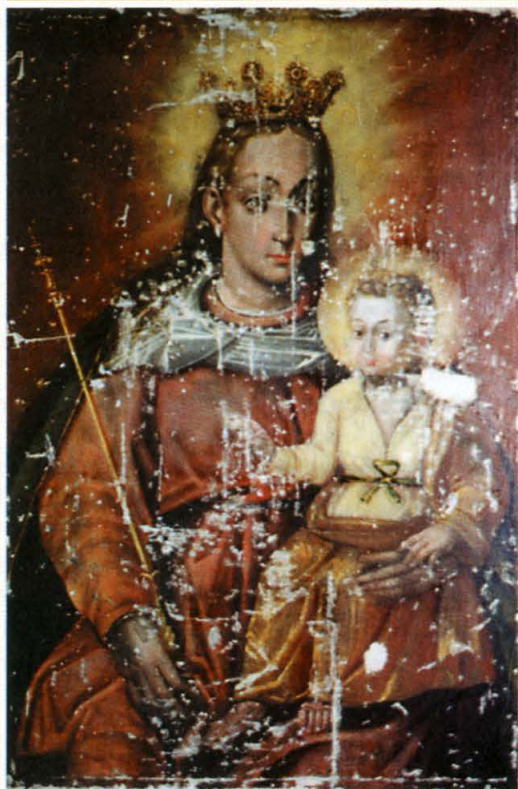
4. Lico obrazu po założeniu i wyszlifowaniu kitów – stan w trakcie konserwacji.
 Face of the painting after the placing and polishing of putties, state during conservation.

Przystąpiono następnie do założenia kitów w miejscach ubytków gruntu. Kit emulsyjny, tzw. wiedeński³, rozgrzewano w łaźni wodnej i nakładano na gorąco pędzlem i skalpelem. Po wyschnięciu kitów wyrównano je za pomocą korka (na mokro) i skalpela (na sucho) – zdj. nr 4.

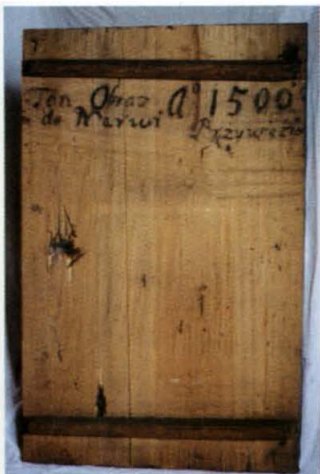
5. Odwrocie obrazu „Matka Boska z Dzieciątkiem” – stan przed konserwacją.
 Reversal of the *Madonna and Child* – state prior to conservation.

Brak materiałów źródłowych i bibliograficznych nie pozwala na dokładne prześledzenie historii obrazu. Czas powstania dzieła ani jego autor nie są znane. Data na deskach, na które obraz naklejono (zdj. nr 5) sugerująca wykonanie malowidła przed rokiem 1500 jest zbyt wczesna. Analiza stylowa obrazu, modelunku, sposobu kładzenia farby, skłaniają do przesunięcia czasu powstania „Matki Boskiej z Dzieciątkiem” na okres późniejszy, być może na drugą połowę XVII wieku. Z XVIII stulecia pochodzą zapewne koszulki. Wota pojawiły się od drugiej połowy XIX wieku, na co wskazują daty na wotach: 1877, 1879, 1886, 1953.

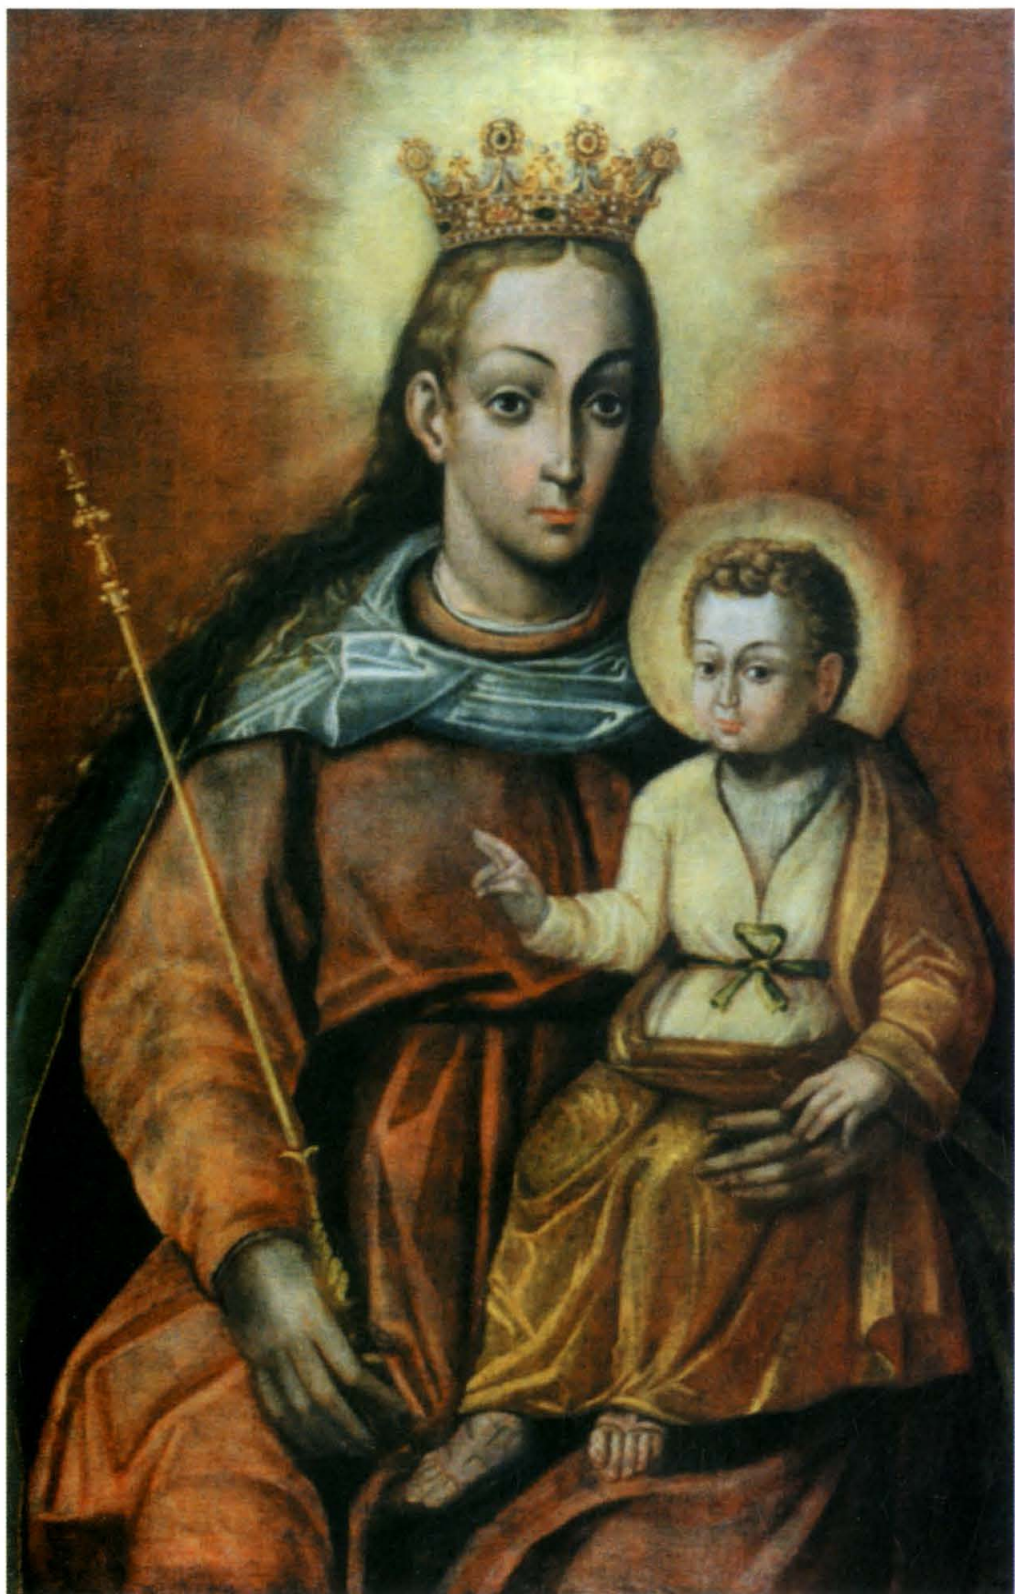
9. Lico obrazu „Matka Boska z Dzieciątkiem” – stan po konserwacji. Face of the painting – state after conservation.

Obraz był naprawiany przed naklejeniem na deski. Na płócienne odwrocie naklejono w miejscach przedarc paski płótna. Podczas II wojny światowej malowidło zostało uszkodzone odłamkami bomby, a ich fragmenty znaleziono w trakcie konserwacji. Pozostały po nich otwory w koszulkach, malowidle, płótnie i drewnianym podłożu.

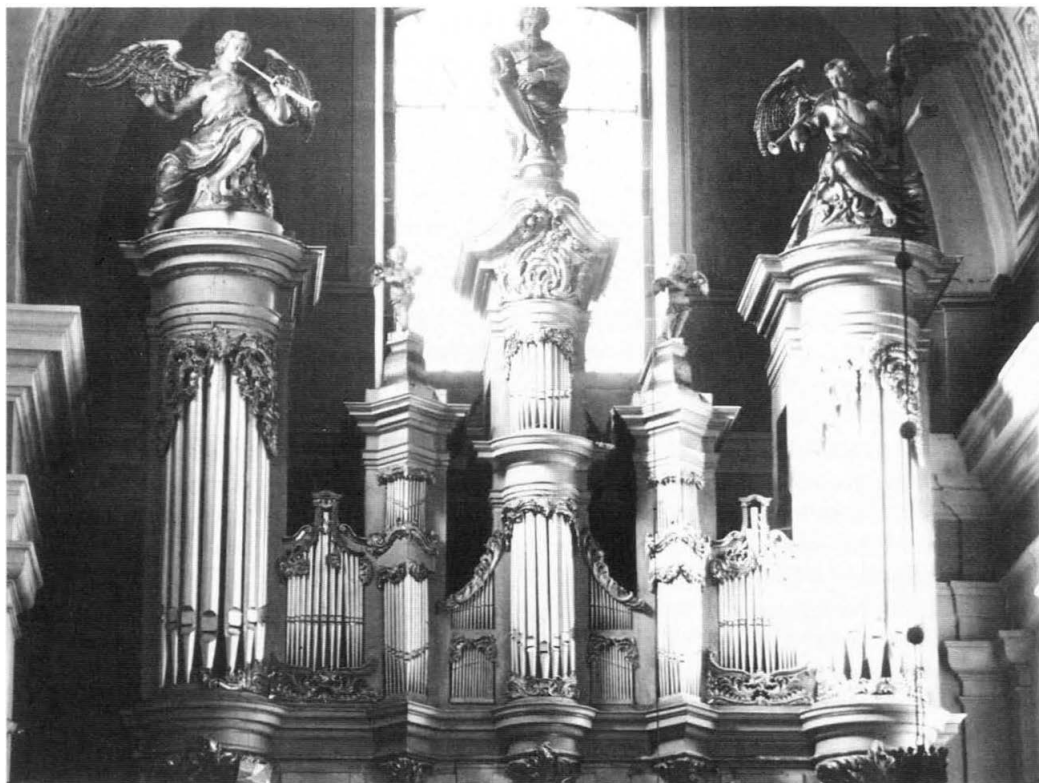
1. Tykocin, kościół parafialny
pw. Przenajświętszej Trójcy,
widok ogólny organów.
Fot. Jerzy Szandomirski.
Tykocin, parish church
of the Holy Trinity.
General view of organ.
Photo: J. Szandomirski

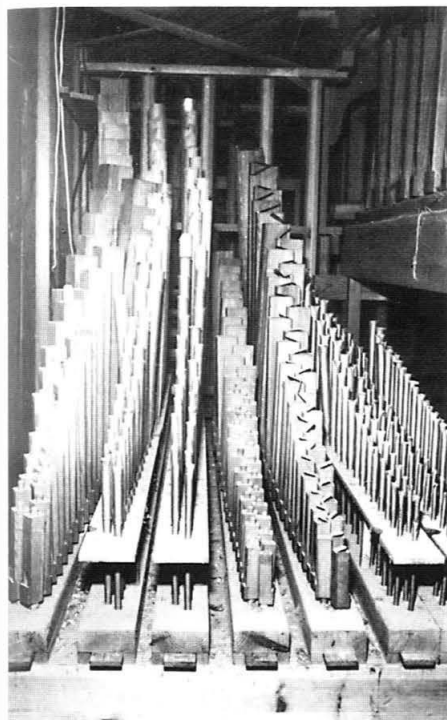
4. Tykocin, kościół parafialny pw. Przenajświętszej Trójcy: Zespół dźwięku I manualu.
Fot. Marian Dorawa, 1999 r.
Sound complex of first manual.
Photo: M. Dorawa 1999

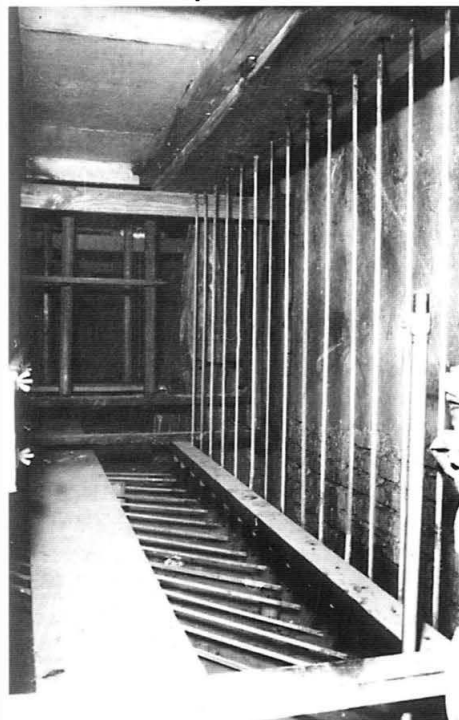
6. Elementy traktury klawiszowej zespołu dźwięku pedału. *Fot. Marian Dorawa, 1999 r.*
Elements of the keyboard trackers of the pedal sound complex.
Photo: M. Dorawa 1999

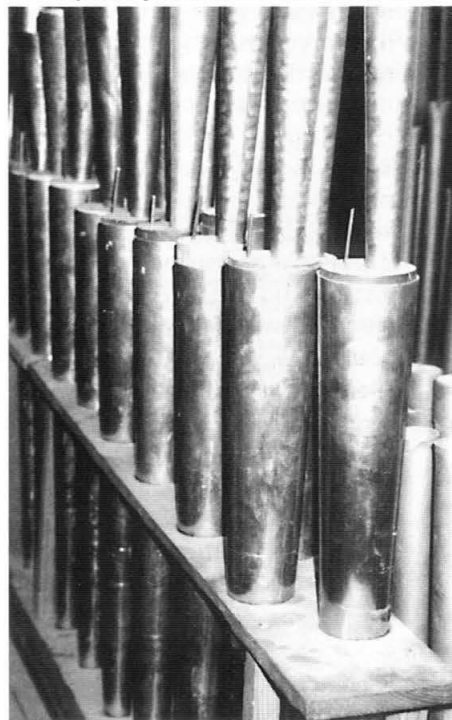
7. Fragment piszczałek językowych rejestru Trompette 8 ped. *Fot. Marian Dorawa, 1999 r.*
Fragment of the reed pipes of the Trompette 8 ped. register.
Photo: M. Dorawa 1999

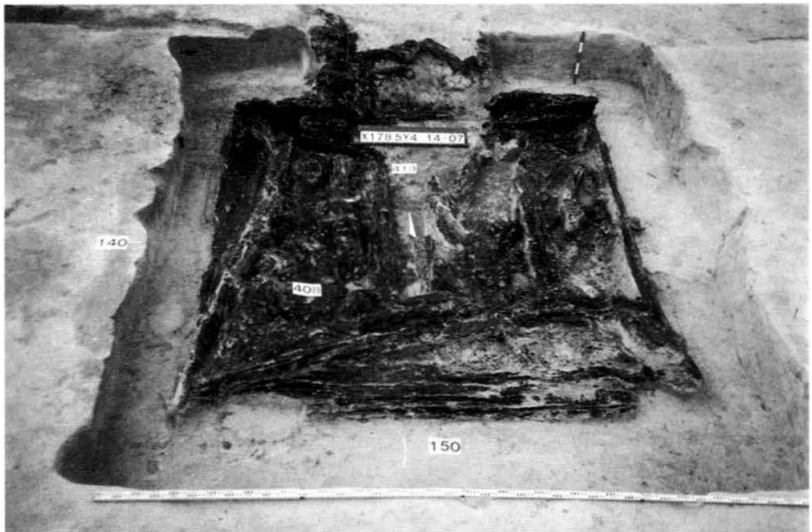
4. Leonowicze,
gm. Michałowo,
stan. 4.
Odsłonięte
fragmenty
budynku.
Fot. D. Wach,
1997 r.
Leonowicze,
commune
of Michałowo,
site 4.
Uncovered
fragments
of a building.
Photo: D. Wach
1997

Główną kategorią obiektów archeologicznych znalezionych na przebadanych terenach były różnego rodzaju doły postłupowe. W kilku z nich tkwiły jeszcze spalone resztki pali. Część z tych dołów związana jest z dobrze czytelnymi na powierzchni budowlami naziemnymi o konstrukcji ścian wzniesionej w technice sumikowo-łatkowej, część z nich pochodzi zapewne z licznie występujących na całym przebadanym terenie różnego rodzaju płotków. Drugą kategorią obiektów są często powiązane z dołami postłupowymi płytkie rowki. Ich długość dochodziła do kilkudziesięciu metrów, zaś niewielka z reguły głębokość i prostokątny przekrój oraz pionowe ścianki wskazują, że przynajmniej część z nich stanowiła negatywy belek podwalinowych obiektów naziemnych. Ułożenie dołów postłupowych w obrębie rowków wskazuje, że w wielu przypadkach stosowano konstrukcję ścian sumikowo-łatkową (w kilku przypadkach zapewne zastosowano także konstrukcję zrębową). Kolejną kategorią obiektów ze stanowiska w Leonowiczach są pozostałości palenisk (lub też wzięmne części pieców). Część z nich mogła być związana z licznie znajduwanymi na powierzchni warstwy ornej żużlami żelaznymi. O występowaniu podobnych pozostałości po wytopie żelaza z okolicznych rud darniowych świadczy nazwa uroczyska „żuże”, nadana niewielkiemu wzniesieniu znajdującemu się po drugiej stronie strumienia, w odległości ok. 200 m na północ od osady w Leonowiczach. Do najciekawszej kategorii obiektów (mimo iż najmniej licznej) należą piwniczki. Mają one kształt prostokątny i wymiary ok. 3,5 x 4,4 m. Od strony północnej przylega do nich korytarzyk wejściowy o długości od 2 do 4 m, którego wejście wyznaczają dwa doły postłupowe, w których stały pale podtrzymujące zadaszenie i służące do osadzenia drzwi (w jednym z obiektów znaleziono żelazny klucz). W kilku obiektach zachowała się spalona konstrukcja ścian (najprawdopodobniej zrębową) i dachu. Wydaje się, że destrukcja przynajmniej połowy z tych obiektów nastąpiła w tym samym czasie (o gwałtowności tego wydarzenia świadczą stojące w jednym z nich, pod spaloną ścianą, garnki gliniane). W części obiektów stwierdzono istnienie co najmniej dwóch faz użytkowania, oddzielonych warstwą piasku. W jednym z obiektów po zniszczeniu (spaleniu) stwierdzono dokładne przeszukanie i zabranie z niego nadających się do powtórnego wykorzystania belek. Oprócz opisanych „dużych” piwniczek, na terenie osady w Leonowiczach wystąpiły także obiekty o podobnej konstrukcji i funkcji (?), jednak ich rozmiary wahały się w granicach ok. 2 – 2,5 m.

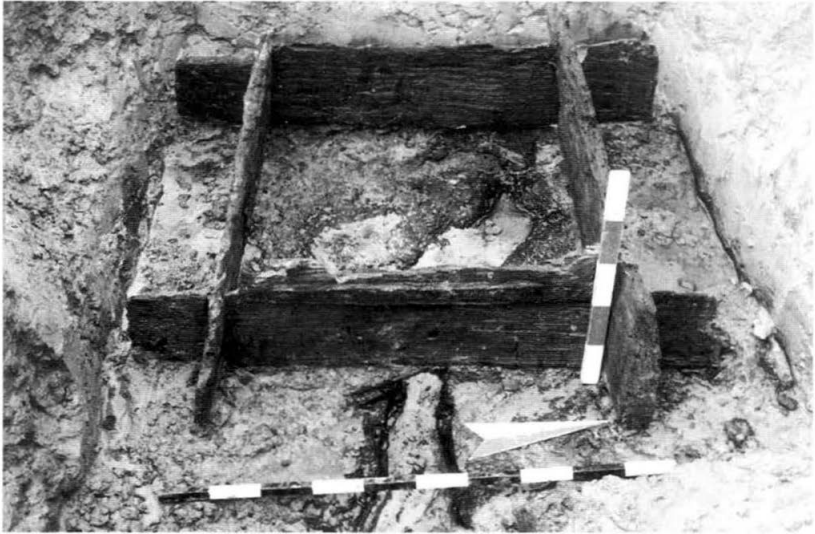
5. Daniłowo
Małe, gm. Łapy,
stan. 7.
Konstrukcja
studni.
Fot.
A. Koperkiewicz,
1998 r.

Daniłowo Małe,
commune
of Łapy, site 7.
Well
construction.
Photo:
A. Koperkiewicz
1998

Warto też wspomnieć o znaleziskach z terenu osady datowanej na okres późnego średniowiecza w Daniłowie Małym, gm. Łapy. Przebadano tam m. in. doskonale zachowane pozostałości drewnianej studni o konstrukcji zrębowej (obecnie w konserwacji). Na głębokości ok. 1,5 m natrafiono na ostatni poziom konstrukcji studni. Tworzyły go cztery belki z najniższego poziomu konstrukcyjnego. Miały one długość ok. 1 m i wysokość dochodzącą do 10 cm. Fragmenty zachowanych desek z wyższego poziomu pokazują, że dla dokładniejszego spawania desek w dolnej ich części wyżłobiono rowek nachodzący na pióro wystające z deski z niższego poziomu. Po zakończeniu użytkowania studnię zasypało gliną, w której występowały liczne fragmenty ceramiki i kamienie. Cała konstrukcja studni spoczywała na zdrewniałej, brązowobrunatnej warstwie o miąższości ok. 10 cm, będącej najprawdopodobniej pozostałością kory, służącej jako warstwa filtrująca.

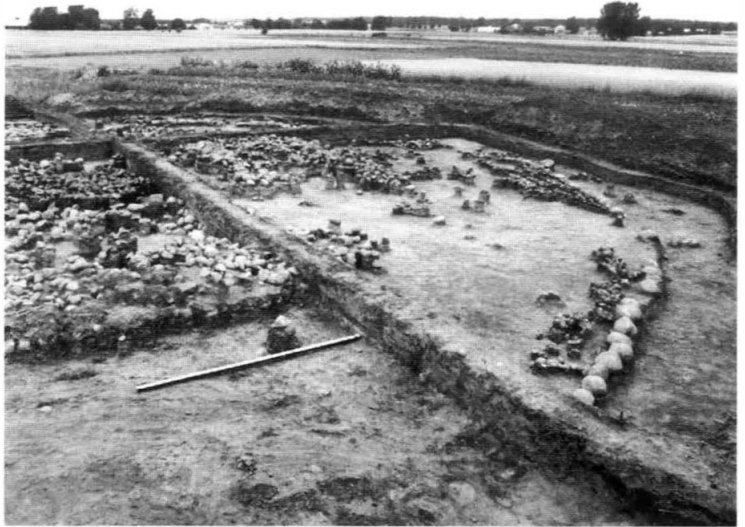
10. Grochy Stare,
gm. Poświętne, st. 1.
Zniszczony rdzeń kamienny
i zarys jamy grobowej
kurhanu 3.

Grochy Stare, commune
of Poświętne, site 1.
Damaged stone nucleus
and outline of grave bur ow
of mound 3.

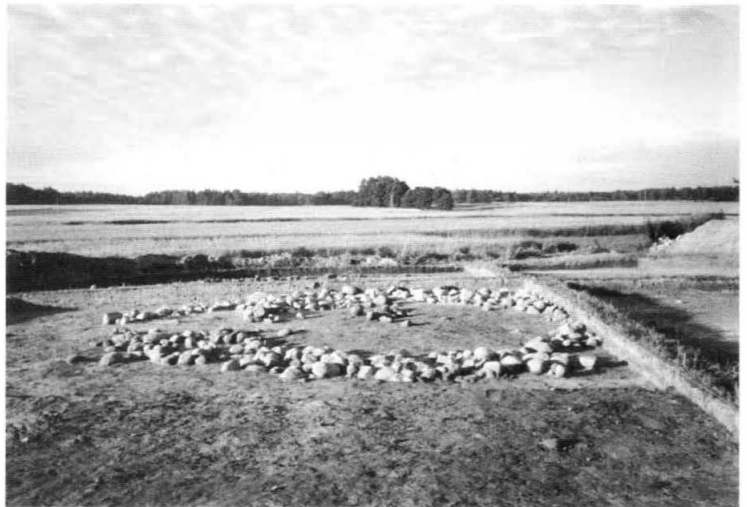
11. Grochy Stare,
gm. Poświętne, st. 1.
Zarys jamy grobowej
i trumny w kurhanie nr 3.

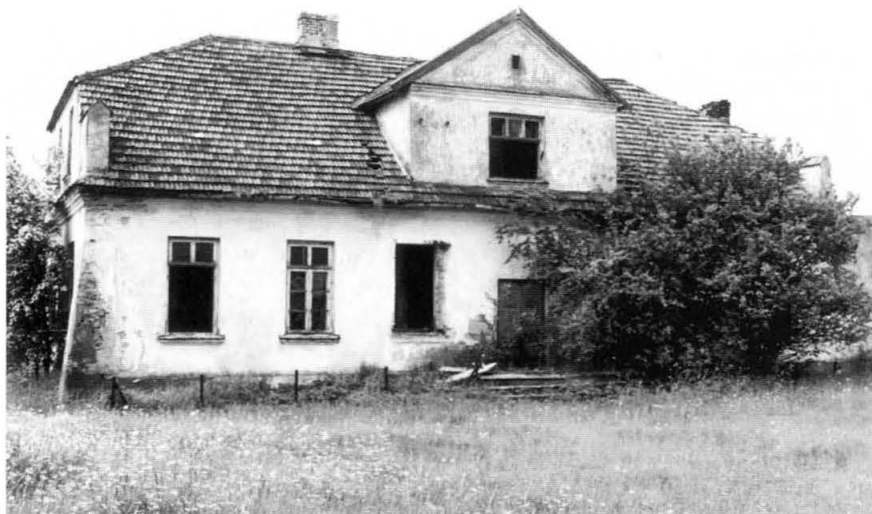
1. Elewacja
północna.
Fot. J. Tołoczko,
1999

Dwór – parterowy z użytkowym poddaszem, częściowo podpiwniczony, murowany, na fundamencie z kamienia polnego i cegły ceramicznej. Wzniesiony na planie prostokąta, dwuipółtraktowy, z sienią przelotową na osi głównej, z prostokątną dobudówką od strony zachodniej mieszczącą pierwotnie pomieszczenia kuchenne. Budynek główny nakryty dachem dwuspadowym, z jedno- i dwuosiowymi lukarnami w obu połaciach dachowych. Dobudówka nakryta dachem pulpitowym. Nie zachowało się prawie nic z pierwotnego, wewnętrznego wyposażenia dworu, poza drewnianymi schodami w sieni z drewnianą balustradą oraz słupowym systemem podpór w sieni podtrzymującym część belkowego stropu.

We dworze przeprowadzono remont adaptacyjny na potrzeby szkoły podstawowej mieszczącej się tu do początku lat 70. XX w. Następnie obiekt nie był gruntownie remontowany. Obecnie dwór znajduje się w awaryjnym stanie technicznym – widoczne są ubytki poszycia dachu, duże zniszczenia, ugięcia i ubytki konstrukcji dachowej oraz stropu, częściowo zachowane fragmenty podłóg, stolarki okiennej i drzwiowej, dekoracji ramowej na podsufitkach parteru, zniszczone tynki wewnętrzne i zewnętrzne, liczne ślady miejscowych podpałek i dewastacji.

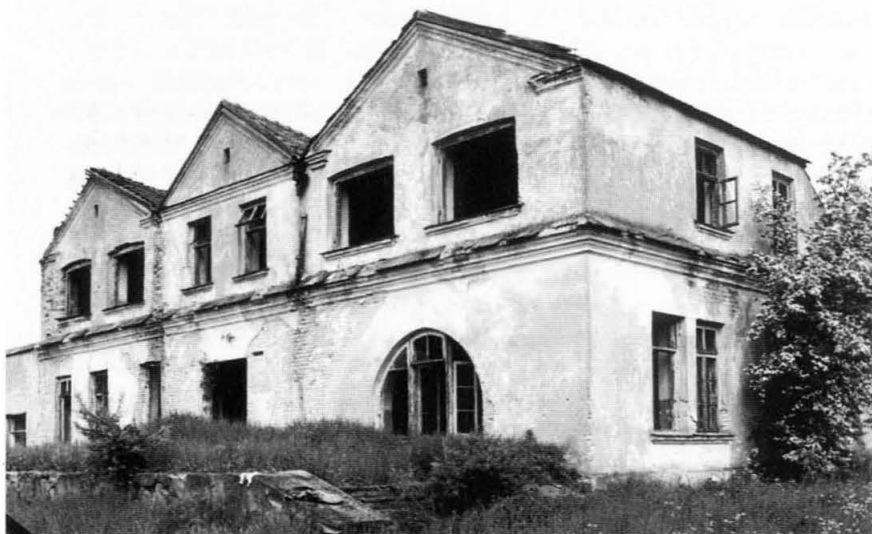
2. Elewacja
południowa
i wschodnia.
Fot. J. Tołoczko,
1999

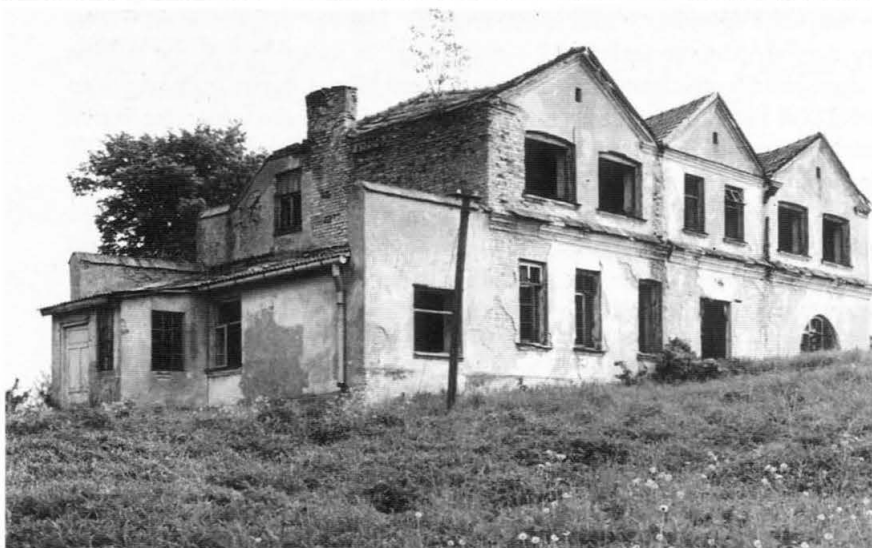
3. Elewacja
południowa
i zachodnia.
Fot. J. Tołoczko,
1999

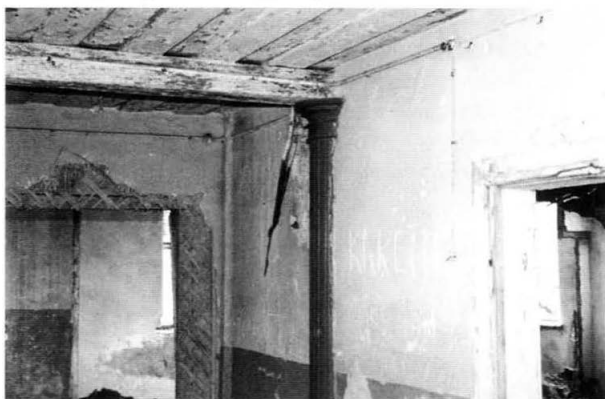
4. Tołoczki Wielkie, dwór.
Widok pomieszczenia
na poddaszu.
Fot. J. Tołoczko, 1999

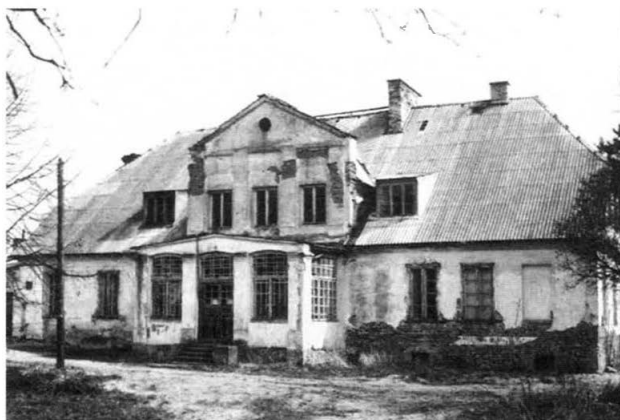
5. Tarnowo. Dwór, elewacja zachodnia.
Fot. B. Gadański 1997

Dwór – klasycystyczny, murowany z cegły, tynkowany, na rzucie prostokąta, parterowy z mieszkalnym poddaszem oraz piętrem w ryzalicie na osi. Piwnice sklepione odcinkowo. Układ wnętrza dwutraktowy, z sienią i salonem na osi, w pomieszczeniach traktu ogrodowego półkoliste wnęki po nie zachowanych piecach. Ryzalit frontowy trójosiowy, zwieńczony trójkątnym szczytem, rozczłonkowany pilastrami. W elewacji ogrodowej część środkowa wydzielona lizenami, zwieńczona trójkątnym szczytem z okulusem.
