# BIULETYN KONSERWATORSKI WOJEWÓDZTWA PODLASKIEGO

ZESZYT SIÓDMY

2001

# BIULETYN KONSERWATORSKI WOJEWÓDZTWA PODLASKIEGO WOJEWÓDZKI ODDZIAŁ SŁUŻBY OCHRONY ZABYTKÓW W BIAŁYMSTOKU

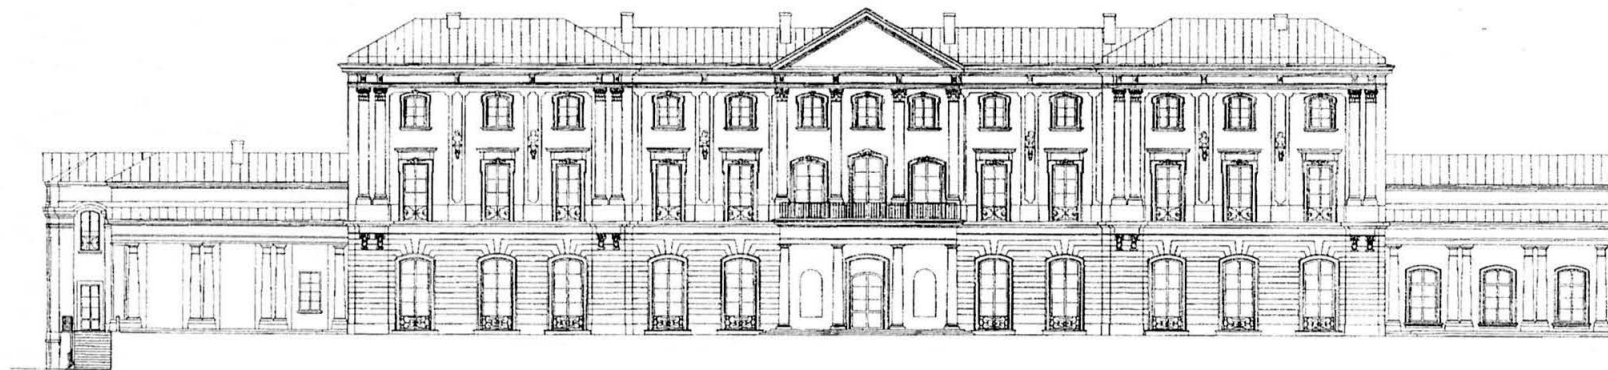
16. Białystok. Pałac Branickich. Inwentaryzacja 1925 r. Elewacja ogrodowa korpusu głównego. ZAP PW, sygn. 7195  
The Branicki palace. Inventory from 1925. The garden elevation of the main corps. ZAP PW, 7195

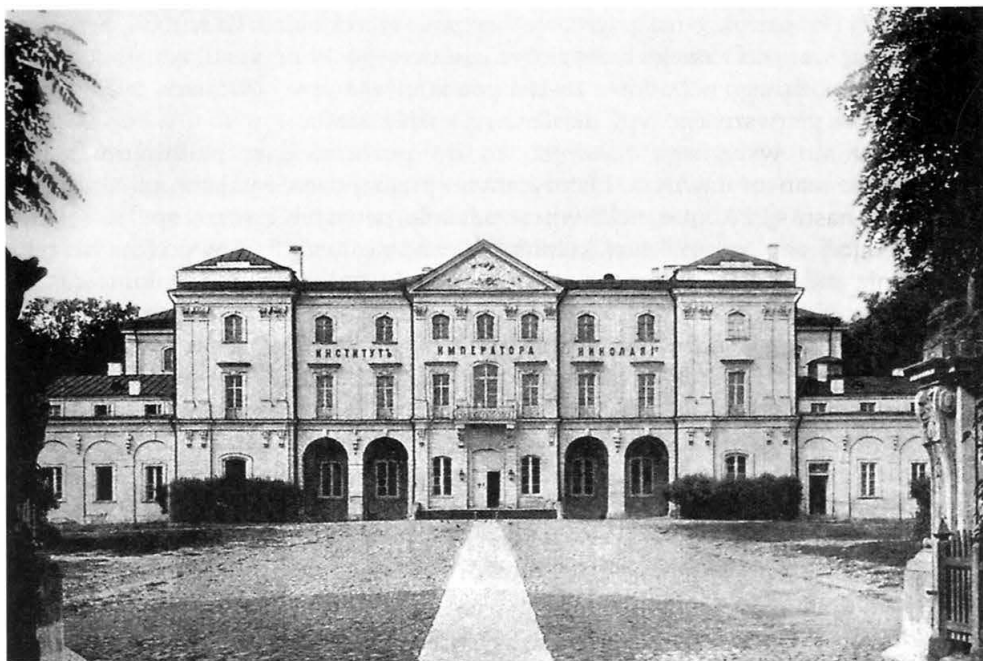
22. Elewacja frontowa pałacu Branickich w okresie funkcjonowania Instytutu Panien Szlacheckich, stan przed 1915 r. „Staryje Gody” marzec 1915 r.

Front elevation of the Branicki palace during the period of the functioning of the Institute of Noble-born Girls, state prior to 1915. “Stariye Godi”, March 1915

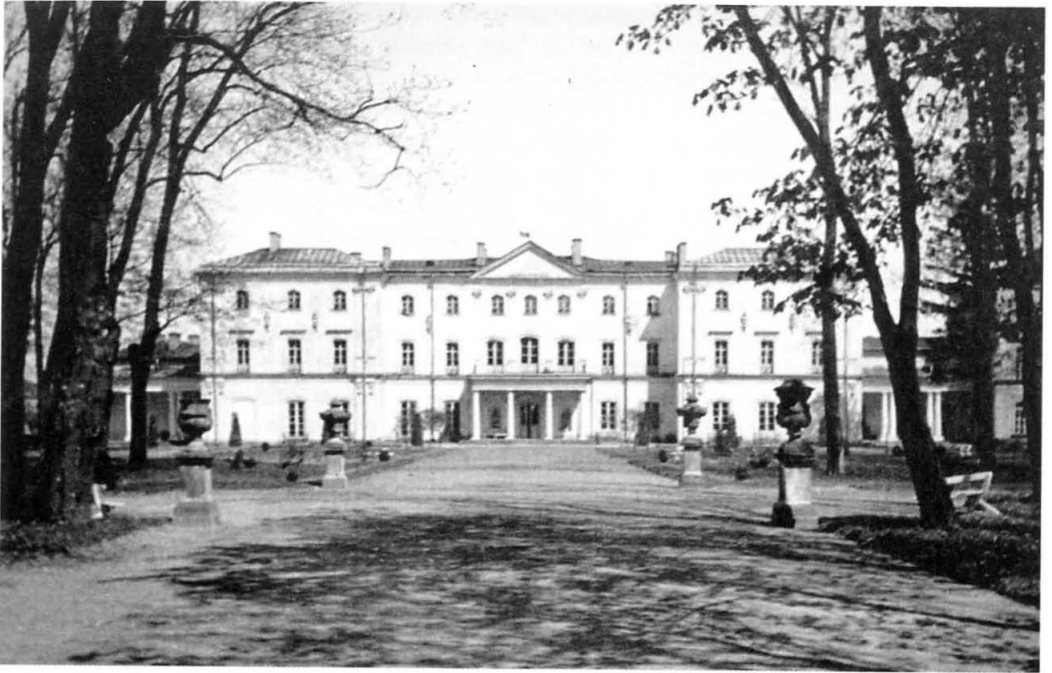
26. Elewacja ogrodowa pałacu Branickich, stan 1938 r. Ze zbiorów SOZ Białystok  
Garden elevation of the Branicki palace, state in 1938. From the coll. of SOZ Białystok

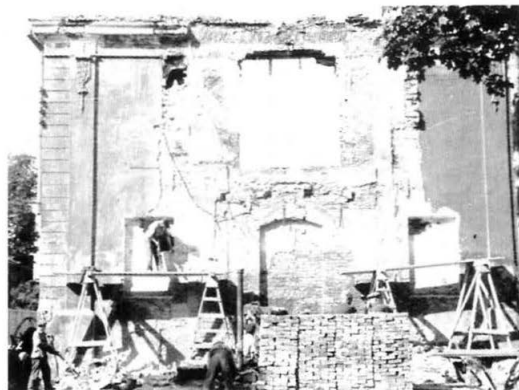
35. Wschodnia elewacja lewej oficyny pałacu Branickich, widoczne ślady po rozebranej przybudówce, stan 1947 r.  
*Fot. W. Paszkowski, SOZ B-stok, neg. M/25/2163/5*  
 Eastern elevation of the left outbuilding of the Branicki palace, visible traces of the pulled down annex, state in 1947. *Photo: W. Paszkowski, SOZ Białystok, negative: M/25/2163/5*

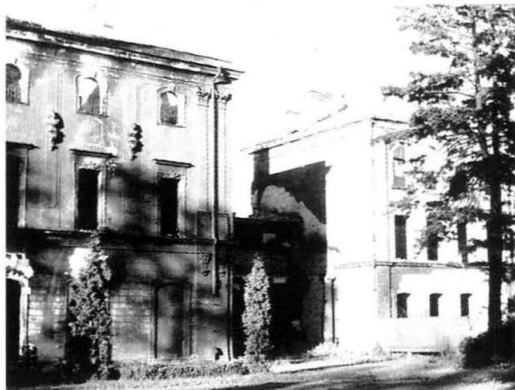
36. Fragment elewacji ogrodowej pałacu Branickich i XIX-wiecznego „łącznika” z klatką schodową, stan 1946 r.  
*Fot. W. Paszkowski, SOZ B-stok, neg. M/27/2415/1*  
 Fragment of the garden elevation of the Branicki palace and a nineteenth-century „link” with the staircase, state in 1946. *Photo: W. Paszkowski, SOZ Białystok, negative: M/27/2415/1*

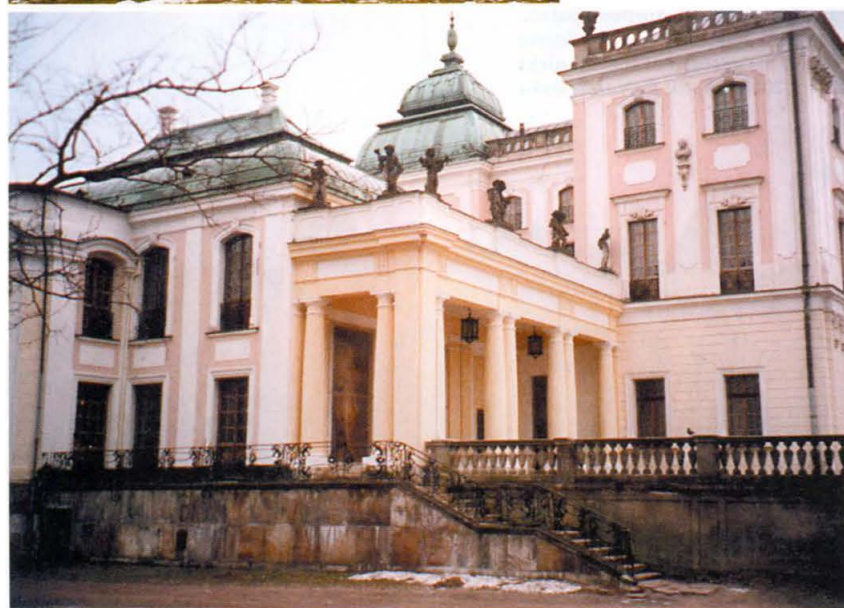
46. Narożnik pn.-zach. pałacu Branickich, kolumnada w nowej szacie kolorystycznej opracowanej na podstawie materiałów archiwalnych i porównawczych, stan 2000 r. Fot. E. Narolewska  
**North-western corner of the Branicki palace, columnnade in new colours devised upon the basis of archival and comparative material, state in 2000.**  
*Photo: E. Narolewska*

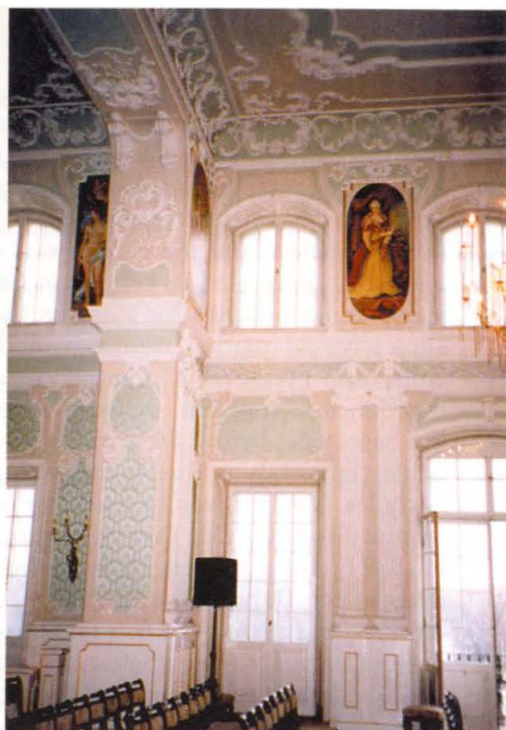
48. Wnętrze Auli w pałacu Branickich, widoczny podciąg – świadek dawnego, historycznego podziału pomieszczeń. Obrazy autorstwa Doroty i Jerzego Łabanowskich, stan styczeń 2000 r. Fot. E. Narolewska  
**Interior of the Hall in the Branicki palace with visible binder - witness of the old division of the interior. Paintings by Dorota and Jerzy Łabanowski, state in January 2000. Photo: E. Narolewska**

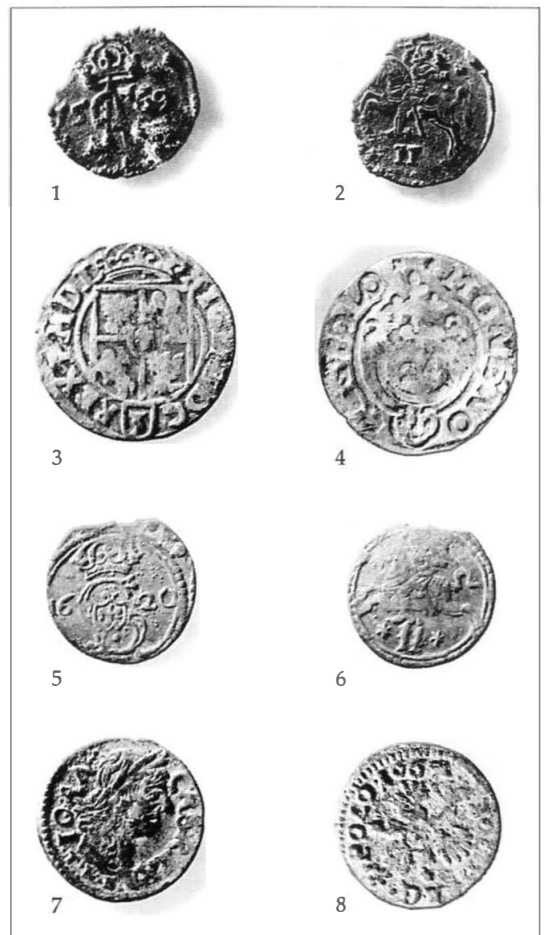
7. Rajgród, pow. grajewski. Stan. I,  
wykop III: 1-2, 5-6 dz.24;  
wykop IV: 3-4 dz. 30; wykop II: 7-8 dz. 19.  
Fot. A. Ring  
Rajgród, commune of Grajewo.  
Site 1, dig III: 1-2, 5-6 plot 24;  
dig IV IV: 3-4 plot 30; dig II: 7-8 plot 19.  
Photo: A. Ring

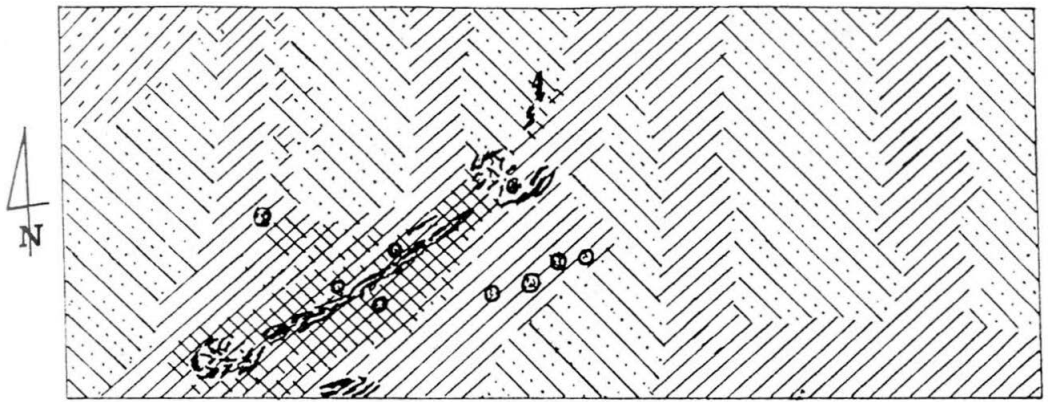
10. Rajgród, pow. grajewski. Stan. 1. Wykop I.  
 Slady najstarszej konstrukcji drewnianej wału ujawnione na działce 1  
 Rajgród, commune of Grajewo. Site 1. Dig I.  
 Traces of the oldest wooden construction of the mound disclosed in lot 1

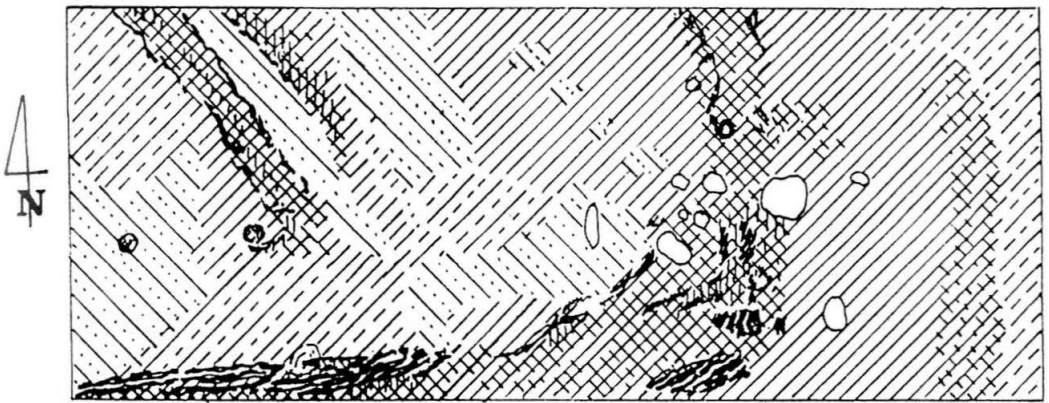
11. Rajgród, pow. grajewski. Stan. 1. Wykop I.  
 Spąg konstrukcji drewnianej wału na działce 1  
 Rajgród, commune of Grajewo. Site 1.  
 Dig I. Floor of the wooden construction of the mound in lot 1

Głębokość 1,65-1,75 m można uznać za poziom odkrytej tu *in situ* i zalegającej na poziomie pierwotnej próchnicy podwaliny pod konstrukcję wałową, ściślej ogrodzeniową, której obwód w tym miejscu wyraźnie zakręcał (Ryc. 11). Pobrane i poddane analizie próbki spalonego drewna były szczątkami dębu (*Quercus sp.*)<sup>3</sup>. Uzyskany materiał ruchomy był niezbyt liczny. Reprezentowały go fragmenty naczyń ręcznie lepionych, w tym brzuścowe (11 szt.) wykonane z gliny z zawartością białych ziaren kwarcu, o powierzchniach z zewnątrz chropowatych, barwy brunatnoceglastej, fragment przydenny (Tabl. I-2) wygładzony, barwy czarnej, z płaskim, niewyodrębnionym dnem, fragment przykrawędny (Tabl. I-4) o krawędzi pogrubionej, nieznacznie zaokrąglonej od góry i wygładzonej powierzchni barwy brunatnoszarej (wczesny? okres wpływów rzymskich), część brzuścowa barwy szarobrunatnej, starannie wygładzona oraz maleńki wylew barwy ceglastej (Tabl. I-1), zdobiony na krawędzi naprzemianległymi odciskami palca, o cechach ceramiki horyzontu okresu wpływów rzymskich – okresu wędrowek ludów. Zalegające tam zwierzęce szczątki kostne należały do bydła (7 szt.), świni (4 szt., w tym dwa z młodego osobnika), owcy/kozy (6 szt.), konia (3 szt.), po jednym fragmencie do owcy i kozy.

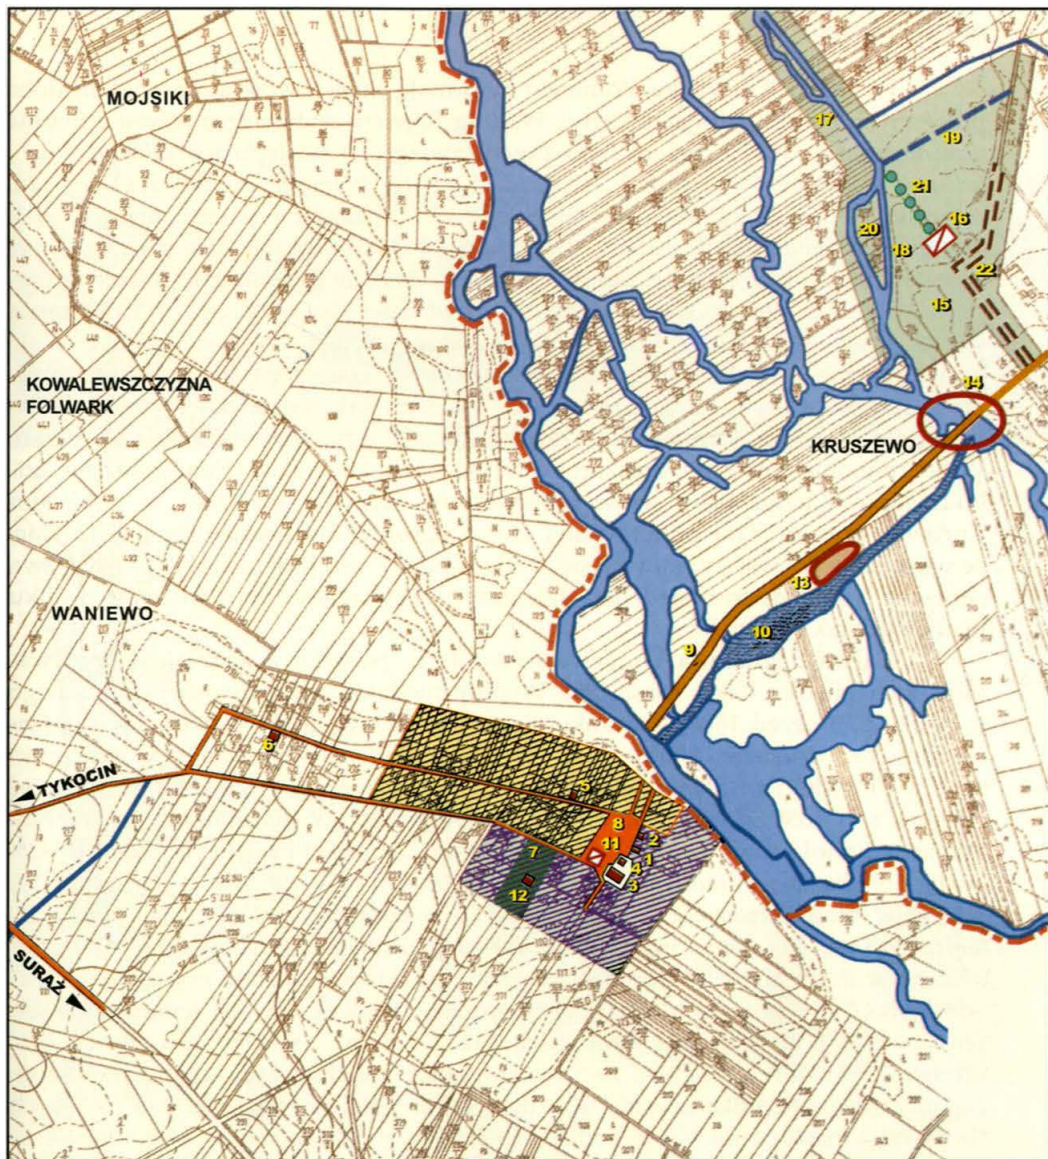
6. Waniewo.  
Rozwój przestrzenny miejscowości.  
Opr. A. Oleksicki, I. Małofiejew, 1980  
Waniewo, the spatial development  
of the locality. Prep. by:  
A. Oleksicki, I. Małofiejew, 1980

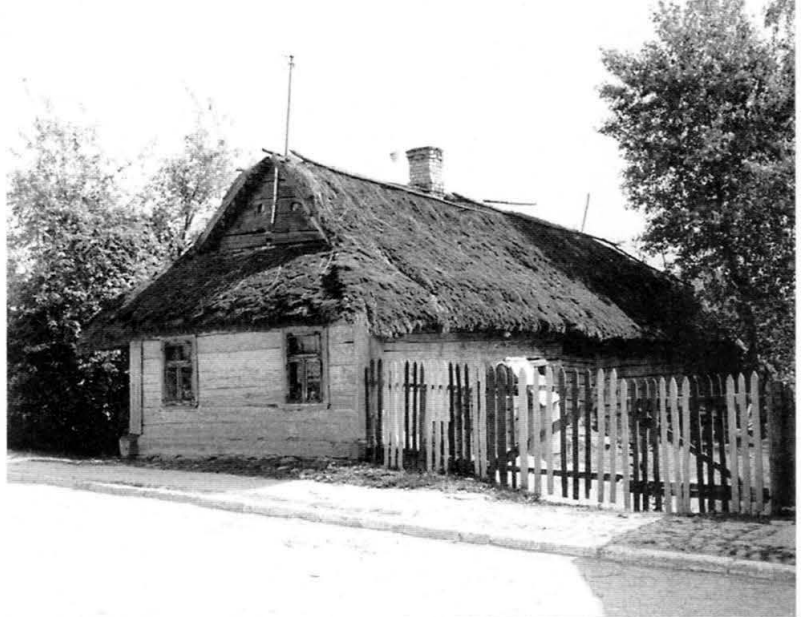
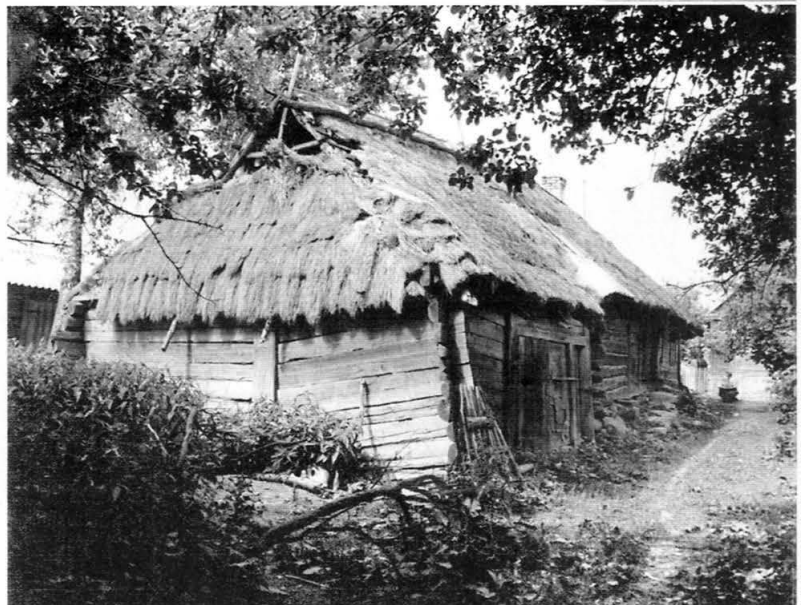
3-4. Nowy Dwór,  
gm. loco, dom z częścią  
gospodarczą  
pod wspólnym  
dachem; od ulicy dach  
półszczytowy (fot. 3),  
od gumna trójspadowy.  
Fot. M. Kornecki, 1979,  
ze zbiorów  
WO SOZ w Białymstoku  
**Nowy Dwór,  
commune loco,  
house with the farm  
part under a joint  
roof; facing the street:  
a gable roof (fig. 3),  
and facing the stackyard:  
a three-pitch roof.**  
Photo: M. Kornecki,  
1979, from the coll. of  
WO SOZ in Białystok

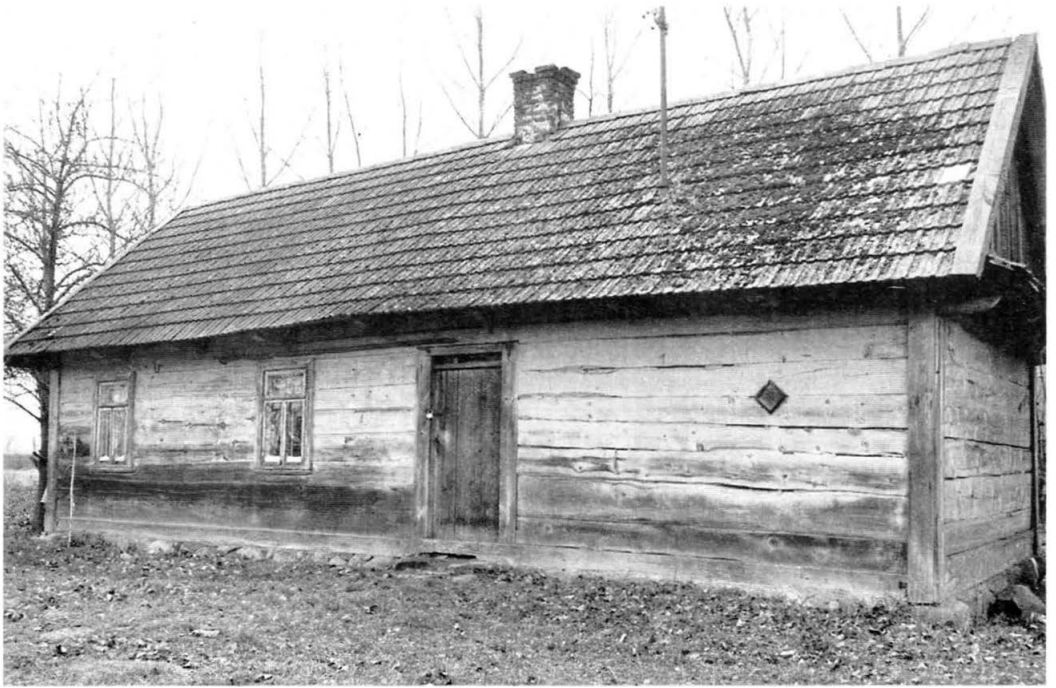
5. Trześcianka, gm. Narew, dom z komorą od strony ulicy (ściana szczytowa od ulicy bez okien).  
*Fot. A. Sadowska, 1985, ze zbiorów WO SOZ w Białymstoku*

**Trześcianka, commune of Narew, house with a room facing the street (gable wall without windows facing the street). Photo: A. Sadowska, 1985, from the coll. of WO SOZ in Białystok**

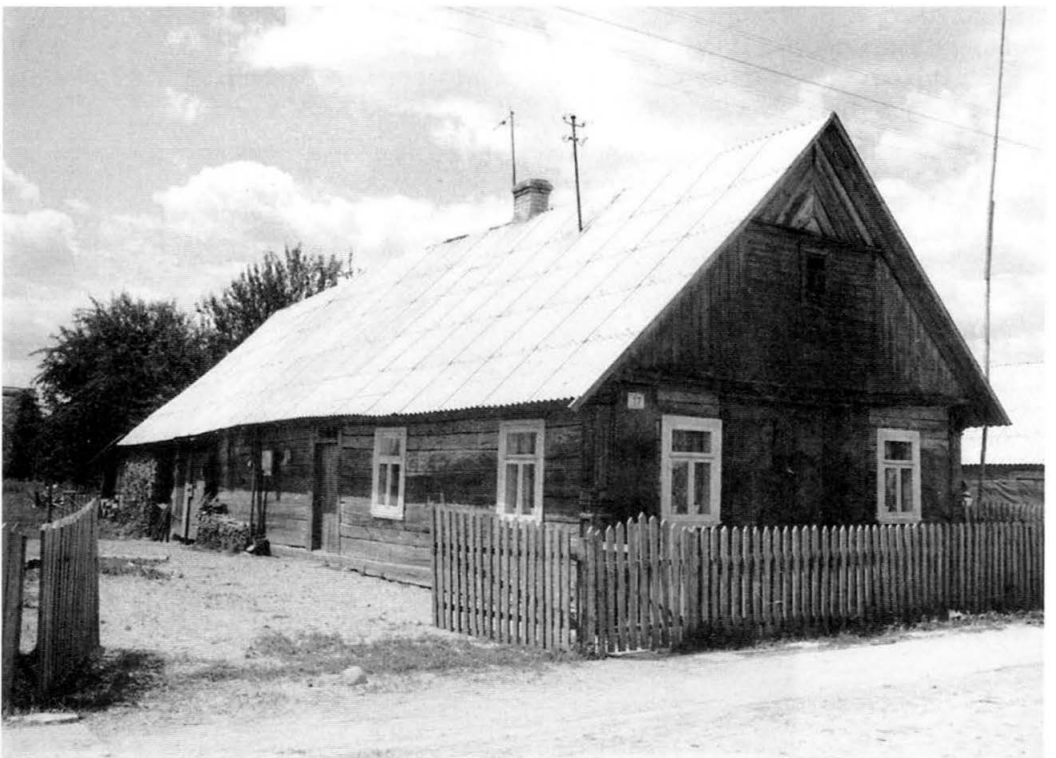
6. Nowy Dwór, gm. loco, dom z izbą od strony ulicy (w ścianie szczytowej od ulicy dwa okna).  
*Fot. J. Krzyszkowski 1979, ze zbiorów WO SOZ w Białymstoku*

**Nowy Dwór, commune loco, house with a room facing the street (two windows in the gable wall facing the street). Photo: J. Krzyszkowski, 1979, from the coll. of WO SOZ in Białystok**

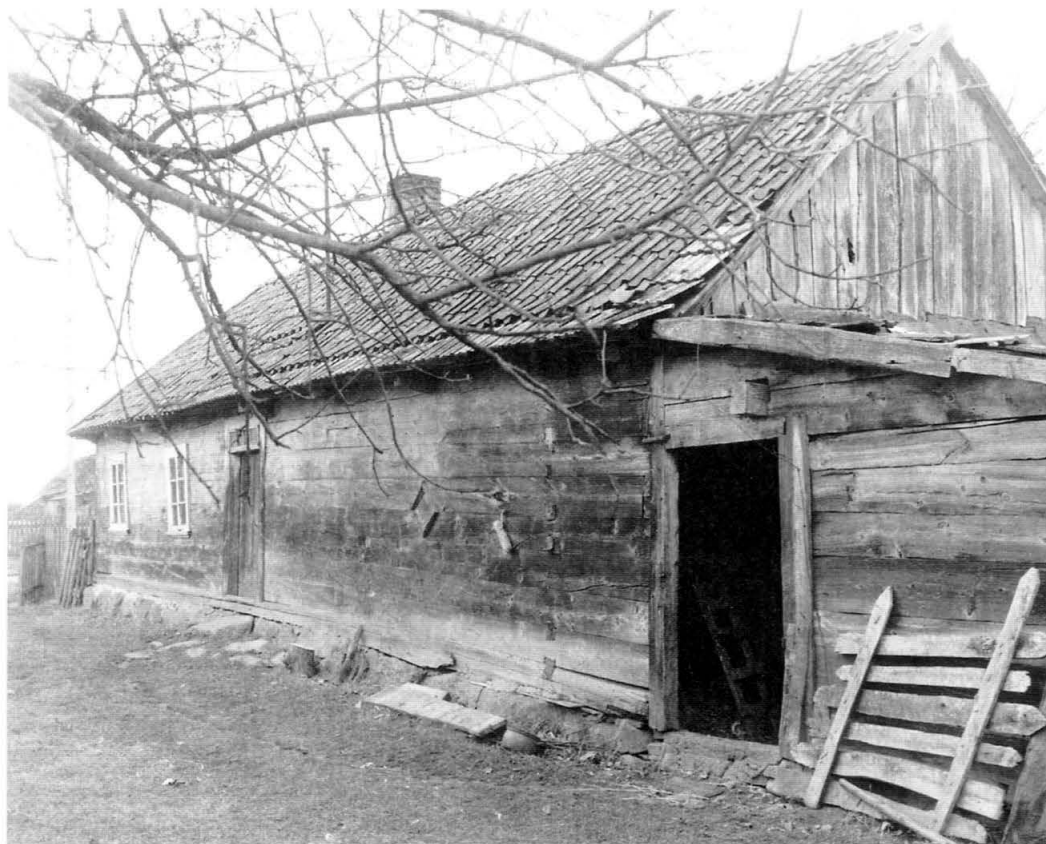
7. Trześcianka, gm. Narew, dom z częścią gospodarczą dostawioną w konstrukcji sumikowo-łątkowej, nakrytą dachem pulpitowym.

*Fot. A. Sadowska 1985, ze zbiorów WO SOZ w Białymstoku*  
**Trześcianka, commune of Narew, house with farm part added in beam-post construction, covered with a pulpit roof.**

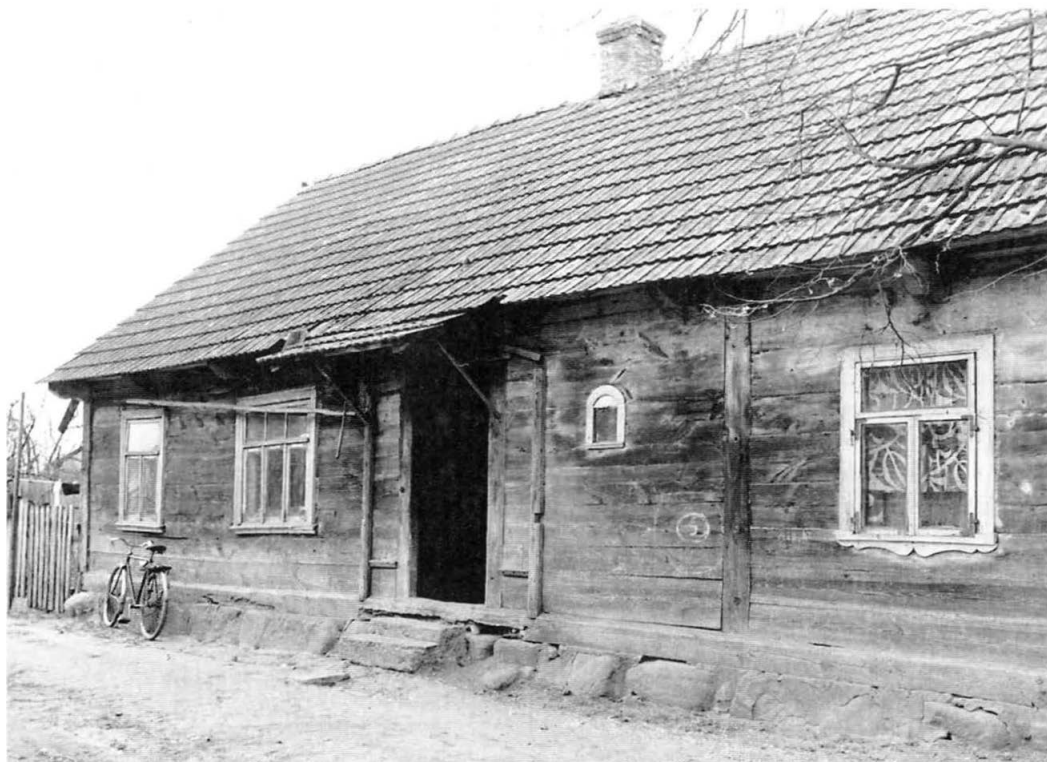
10. Trześcianka, gm. Narew, dom w konstrukcji mieszanej: zrębowej wspomaganiej sumikowo-łątkową, fundament z kamieni łączonych zaprawą. Fot. A. Sadowska 1985, ze zbiorów WO SOZ w Białymstoku  
**Trześcianka, commune of Narew, house with mixed construction, frame supported by beam-post, foundation made of stones bound with mortar. Photo: A. Sadowska, 1985, from the coll. of WO SOZ in Białystok**

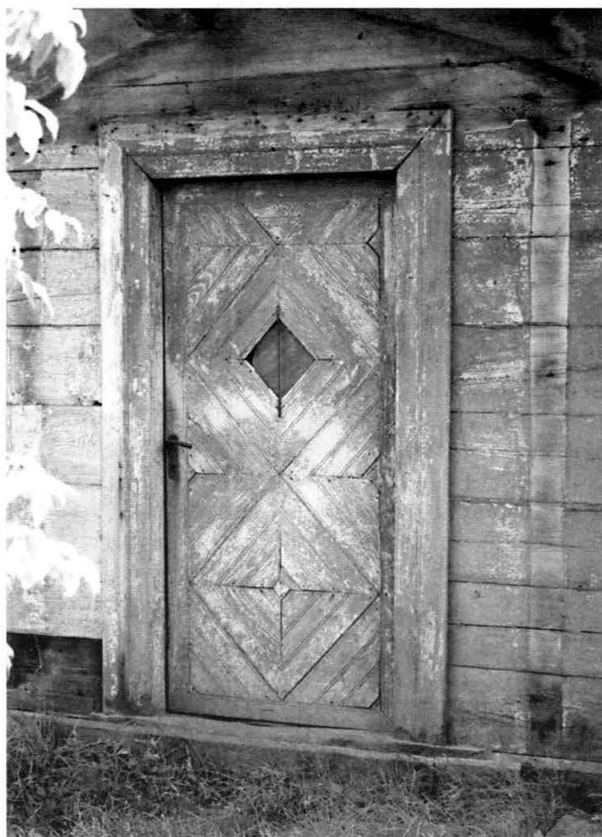
13. Białowieża, gm. loco, dom mieszkalny, drzwi zewnętrzne konstrukcji klepkowo-spagowej.

W budynkach mieszkalnych montowano głównie drzwi jednoskrzydłowe, niemal wyłącznie drewniane. Pod względem konstrukcyjnym drzwi dzielą się na 3 typy:

- spągowe, zwane także sponowymi, składające się z 2-3 spągów, czyli poziomych żerdek z przybitymi do nich pionowymi deskami,
- spągowo-klepkowe, zwane także szalowanymi, złożone z 2 warstw, tj. licowej, utworzonej z profilowanych deseczek ułożonych w ozdobne wzory i tylnej – spągowej,
- płycinowe, zwane filongowymi, składające się z drewnianej ramy, w którą wpasowane są profilowane płyciny.

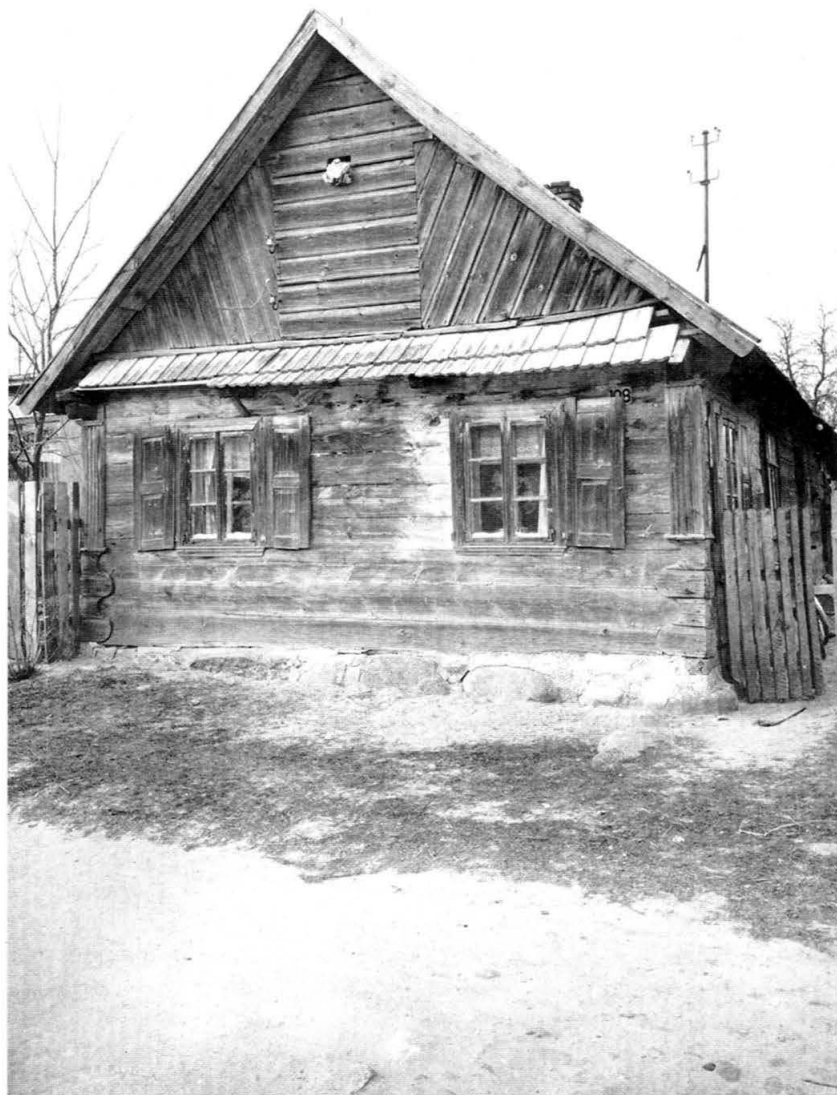
15. Trześcianka,  
gm. Narew  
dekoracyjne  
opracowanie szczytu  
i węglów domu  
od strony ulicy.  
*Fot. J. Szandomirski,  
1977, ze zbiorów WO  
SOZ w Białymstoku*  
**Trześcianka,  
commune of Narew,  
decorative finishing  
of gable and house  
corners facing  
the street.**  
*Photo:  
J. Szandomirski,  
1977, from the coll.  
of WO SOZ  
in Białystok*

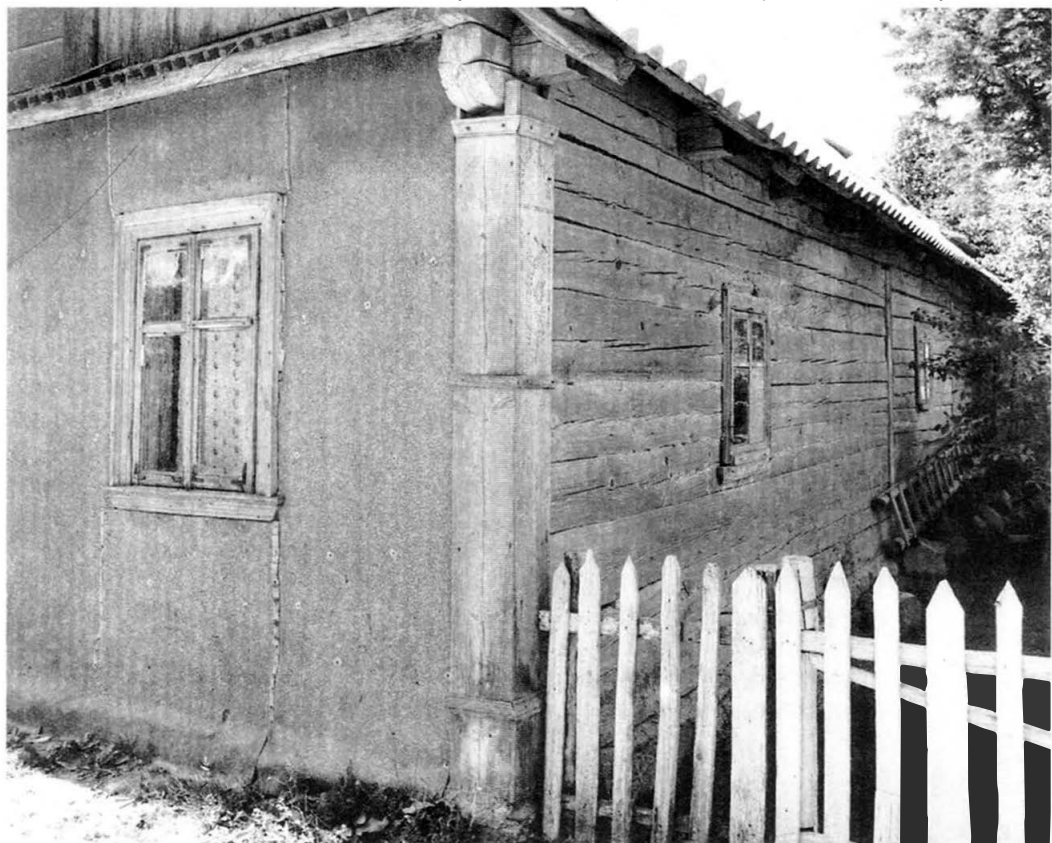
16-17. Nowy Dwór, gm. loco, dekoracyjne opracowanie szczytu i węgła domu od strony ulicy.  
*Fot. J. Krzyszkowski, 1979, ze zbiorów WO SOZ w Białymstoku*  
Nowy Dwór, commune loco, decorative finishing of gable and house corner facing the street.  
*Photo: J. Krzyszkowski 1979, from the coll. of WO SOZ in Białystok*

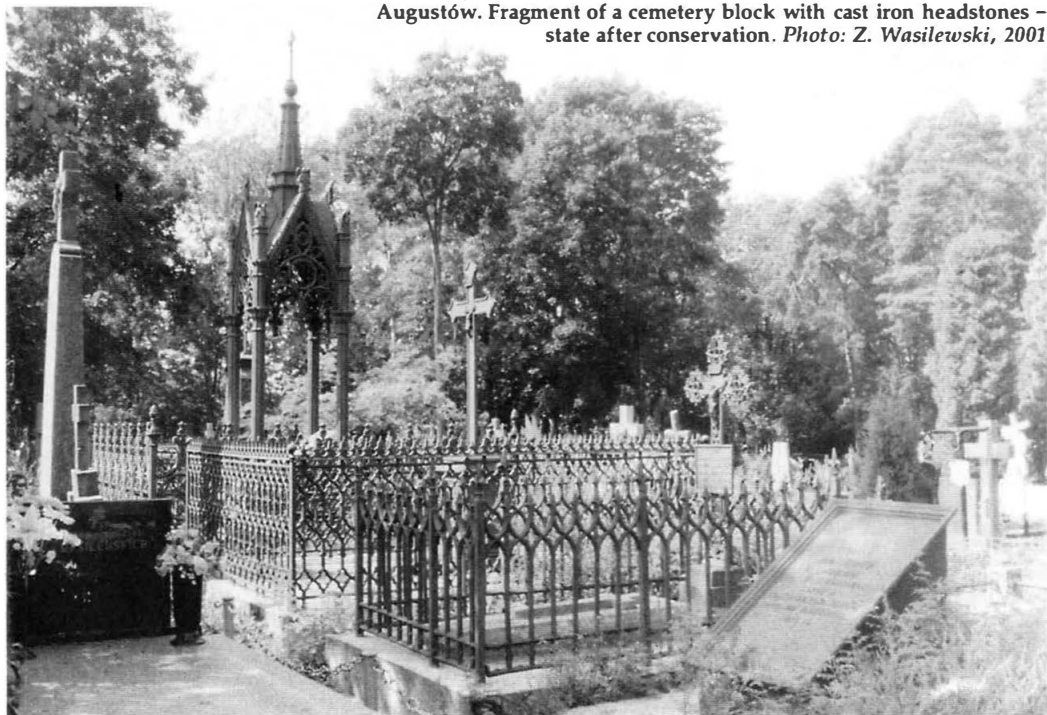
2. Augustów. Fragment kwatery z żeliwnymi nagrobkami – stan po konserwacji. Fot. Z. Wasilewski, 2001 r.  
Augustów. Fragment of a cemetery block with cast iron headstones – state after conservation. Photo: Z. Wasilewski, 2001

Pomniki te przyciągały uwagę turystów i były wielokrotnie opisywane w różnych publikacjach o regionie. Stan zachowania tych obiektów pogarszał się z powodu korozji żeliwa. W tej sytuacji Wojewódzki Konserwator Zabytków w Suwałkach przekazał pomniki do konserwacji. Przeprowadziła ją w latach 1996-1997 Fundacja Ochrony Zabytków w Warszawie. Celem konserwacji było zatrzymanie procesów korozyjnych, likwidacja jej skutków i przywrócenie obiektom ich pierwotnego wyglądu. Program prac, zastosowana technika i zakres robót były takie same dla obu obiektów. Oto najważniejsze etapy prac konserwatorskich:

- oczyszczenie wszystkich elementów z nawarstwień produktów korozji (rdza szczególnie widoczna była w zagłębieniach elementów dekoracyjnych, na złączach i obejmach, w niektórych partiach połączenia żeliwne były rozsądzone, wszędzie widoczne były głębokie wżery) metodą piaskowania w strumieniu sprężonego powietrza;

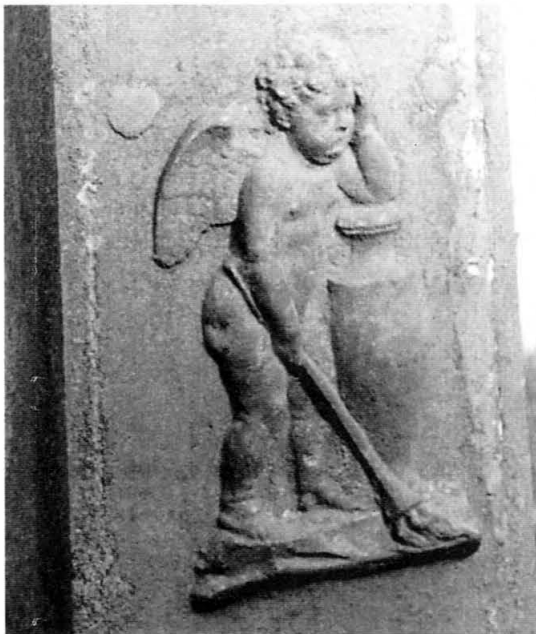
6. Krasnybór. Fragment dekoracji cokołu pomnika nagrobnego Rozalii Wiśniewskiej na cmentarzu parafialnym. Fot. Z. Wasilewski, 2001 r. **Krasnybór. Fragment of the decoration on the socle of the grave monument of Rozalia Wiśniewska in the parish cemetery. Photo: Z. Wasilewski, 2001**

ścianki boczne dekorowane są płasko-rzeźbą (odlew), przedstawiającą stojącego przy urnie aniolka, gaszącego pochodnię. Krzyż jest najczęściej ażurowy (wys. 90 cm), jego ramiona zakończone są stylizowanym trójliściem. Niekiedy pomniki te otoczone są żeliwnym ogrodzeniem. W wielu wypadkach obiekty te są zaniedbane, często uszkodzone (ułamane krzyże lub ich fragmenty, popękane podstawy, ułamane tablice inskrypcyjne), wszystkie są mocno skorodowane.

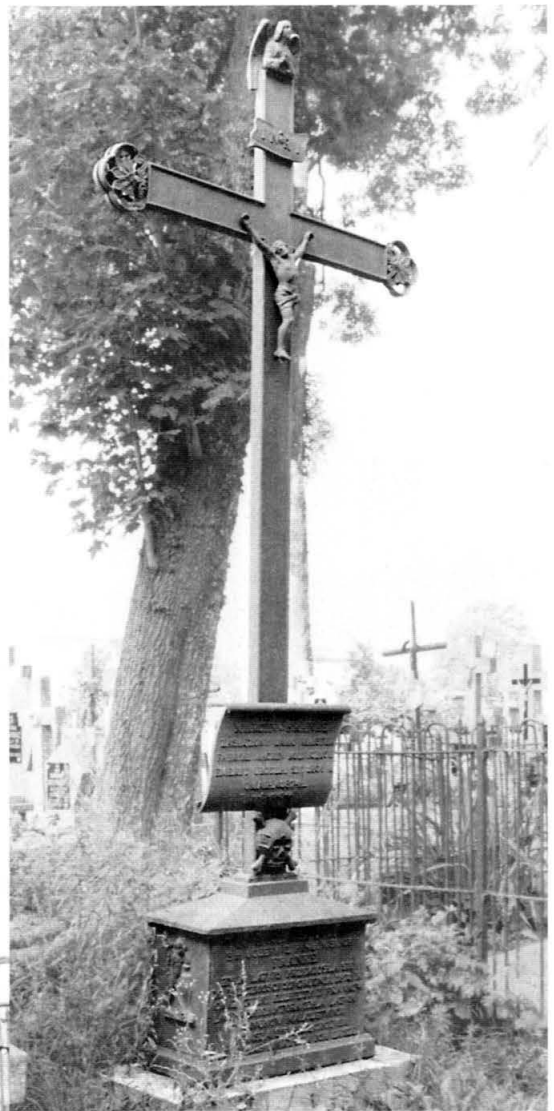
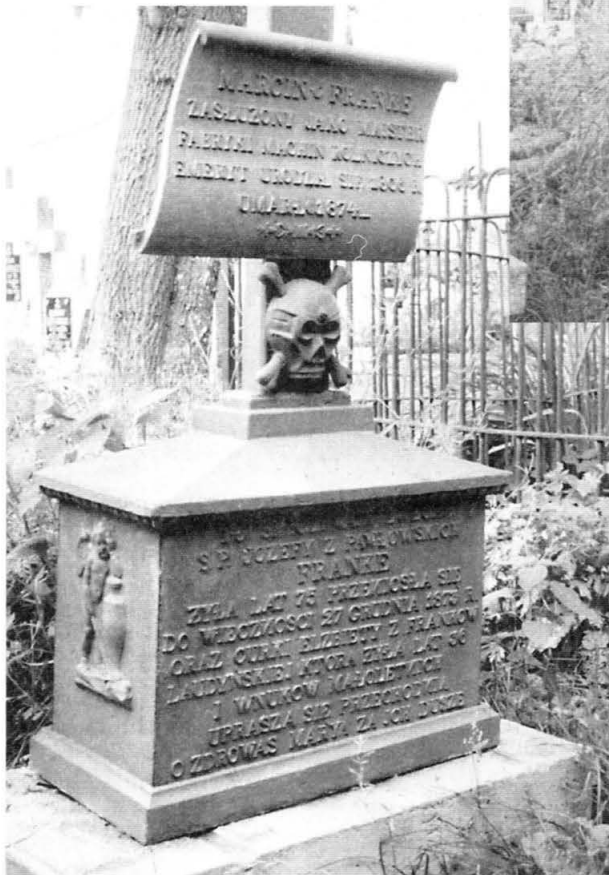
7. Krasnybór. Krzyż z kwatery rodzinnej Marcina Franke, majstra w fabryce maszyn rolniczych w Hucie Sztabińskiej (1806-1874) – stan po konserwacji. Fot. Z. Wasilewski, 2001 r.

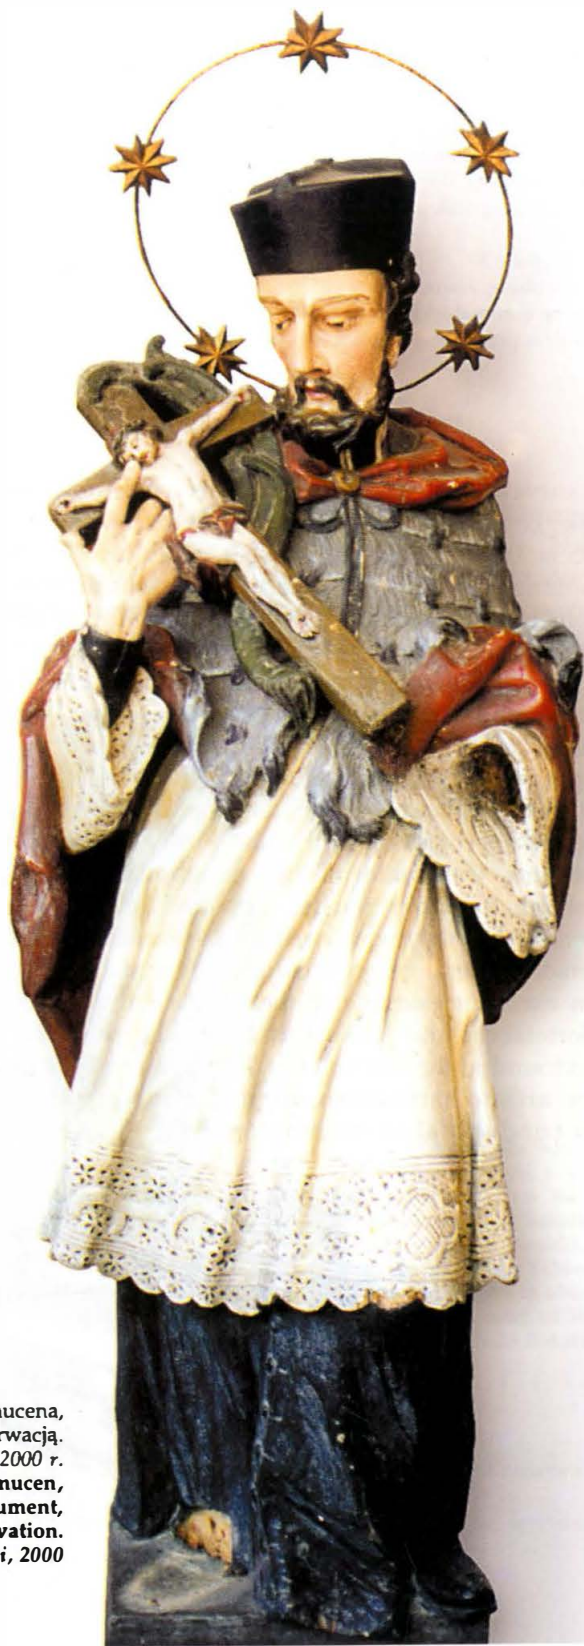
1. Rzeźba św. Jana Nepomucena,  
całość, stan przed konserwacją.  
*Fot. A. Zakrzewski, 2000 r.*  
Statue of St. John Nepomucen,  
whole monument,  
state prior to conservation.  
*Photo: A. Zakrzewski, 2000*

Omawiana rzeźba św. Jana Nepomucena jest drewnianą, pełną, wolnostojącą figurą, ustawioną na prostym postumencie, pokrytą barwną polichromią. Stojąca w kontrapoście postać naturalnej wielkości przedstawia mężczyznę w średnim wieku. Święty trzyma w dłoniach krucyfiks opleciony zieloną palmą. Twarz okolona ciemnym zarostem i włosami spływającymi spod czarnego biretu, zwrócona w prawo. Ubrany w czarną sutannę i białą komżę, wykończoną koronkami oraz narzuconą na wierzch pelerynę z ciemnego futra, podbitą czerwoną podszewką. Pomimo znacznego ograniczenia zakresu prac badawczo-odkrywkowych zaistniały wszelkie okoliczności przemawiające za pozostawieniem zastanego opracowania kolorystycznego, o czym będzie mowa niżej.

Miejsce łączenia dwóch dużych bloków drewna, z których zbudowany jest główny korpus rzeźby, zaznaczało się głębokim, pionowym pęknięciem poprzez warstwy polichromii i gruntu na plecach postaci. Na całej powierzchni widoczne były liczne, drobniejsze pęknięcia. Po demontażu podstawy rzeźby, butów i zrekonstruowanej dłoni, stan zachowania drewna okazał się dość dobry. Odslonięte części oryginalnego drewna zachowane były względnie dobrze, z widocznymi gdzieś tam otworami wylotowymi owadów. Lewa ręka i buty, mocowane na wylot współczesnymi gwoździami, są późniejszym uzupełnieniem. Opracowano je rzeźbiarsko w charakterze oryginału, kładąc kilkuwarstwową, olejną farbę bezpośrednio na drewnie. Można je chronologicznie powiązać nawet z ostatnim przemalowaniem. Poza brakiem oryginalnych, wyżej wymienionych fragmentów, widoczne były drobne uszkodzenia mechaniczne, jak wystające części koronek, flekowana podstawa krzyża i uszkodzenia w partiach drewna pod zrekonstruowaną dłonią. Te ostatnie mogły sugerować, że oryginalny układ tej ręki i związany z tym sposób jej montażu był poprzednio inny.

Nowa warstwa malarska pokrywała całą powierzchnię rzeźby. Była brudna, zakurzona, pochłapana, wielokrotnie przemalowana i miejscami spęcherzona. W późniejszym gruncie zaobserwowano liczne ubytki, spękania i spęcherzenia. Było to szczególnie widoczne w partiach podszewki, krzyża i palmy oraz w spodnich, trudniej dostępnych miejscach, co dowodziło zachowania w tych miejscach większej ilości warstw chronologicznych. Nie można wykluczyć, że odpajająca się od drewna najstarsza warstwa jest resztką oryginału. Warstwa olejna leżąca bezpośrednio na gruncie miała w partiach koronek kolor żółty (dół i rękawy komiży), prawdopodobnie była kładzona dość pośpiesznie i niechlujnie, o czym świadczą przypadkowe zachłapania w środkowych partiach szat.

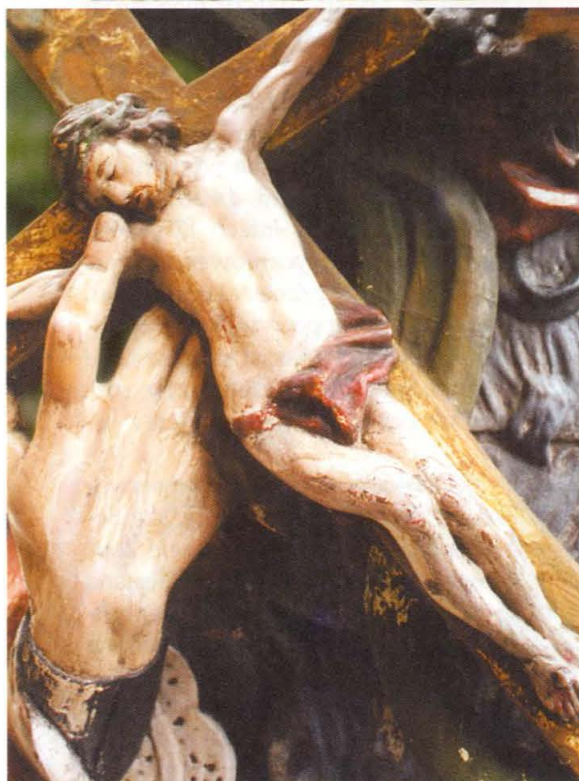
2, 3. Rzeźba św. Jana Nepomucena, fragment, stan przed konserwacją.  
Fot. A. Zakrzewski, 2000 r.

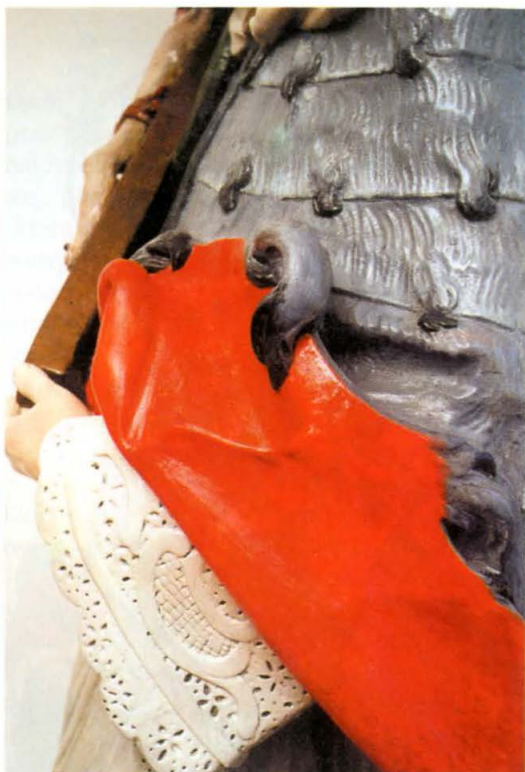
5. Rzeźba św. Jana Nepomucena, fragment, stan po konserwacji. Fot. A. Zakrzewski, 2000 r.  
 Statue of St. John Nepomucen, fragment, state after conservation. Photo: A. Zakrzewski, 2000

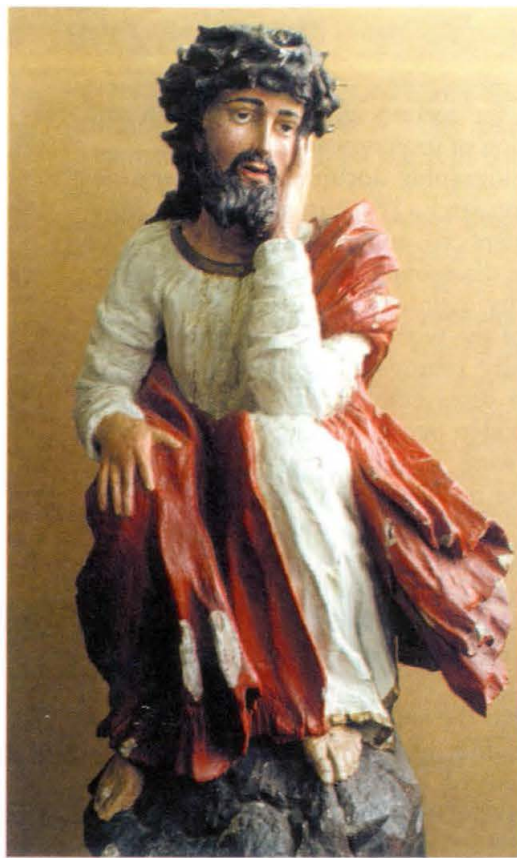
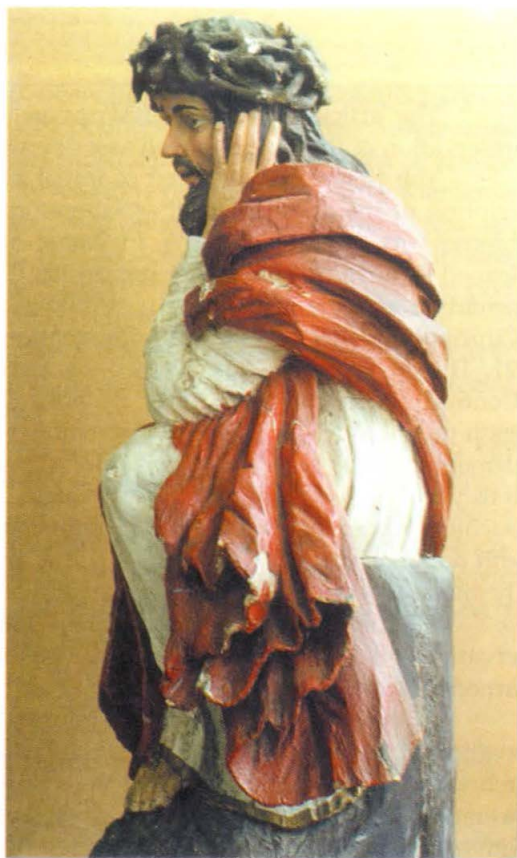
1. Rzeźba Chrystusa Frasobliwego,  
widok od frontu, stan przed konserwacją.  
*Wszystkie zdjęcia wykonał A. Młyński*  
Statue of Christ the Sorrowful,  
view from the front, state prior to conservation.  
*All photos: A. Młyński*

Rzeźba Chrystusa Frasobliwego o wys. ok. 130 cm ukazuje siedzącego Chrystusa pochylonego w lewo. Głowa wsparta na dłoni lewej ręki, zgiętej w łokciu opartym o udo. Dłoń prawej ręki spoczywa na kolanie. Bole stopy wysunięte nieco spod spodniej szaty. Na głowie cierniowa korona. Fałdy płaszcza, szczególnie na ramionach i udach ciężkie i schematyczne, kontrastują ze świetnie rzeźbionymi puklami włosów. Figura prymitywnie przemalowana. Płaszcz w kolorze jaskrawej czerwieni i biała szata spodnia malowane przy użyciu farb olejnych „prosto z puszek”. Czarnobrazowe włosy i niechlujnie wykonana polichromia karnacji dopełniają całości. Obiekt stanowi typowy przykład kompletnej estetycznej degradacji, związanej z niefachową renowacją, która zepchnęła go nie tyle do kategorii prymitywnej sztuki ludowej, ile do poziomu jarmarcznego wyrobu, usiłującego nieudolnie naśladować tak zwaną sztukę kwalifikowaną.

Ze względu na technologię wykonania rzeźb, bardzo wrażliwą na niszczące działanie czynników atmosferycznych, umieszczenie ich w kapliczkach o niezbyt dużej głębokości spowodowało daleko idące uszkodzenie struktury materialnej obydwu figur. Drewno wraz z gruntem było chronione przed czynnikami

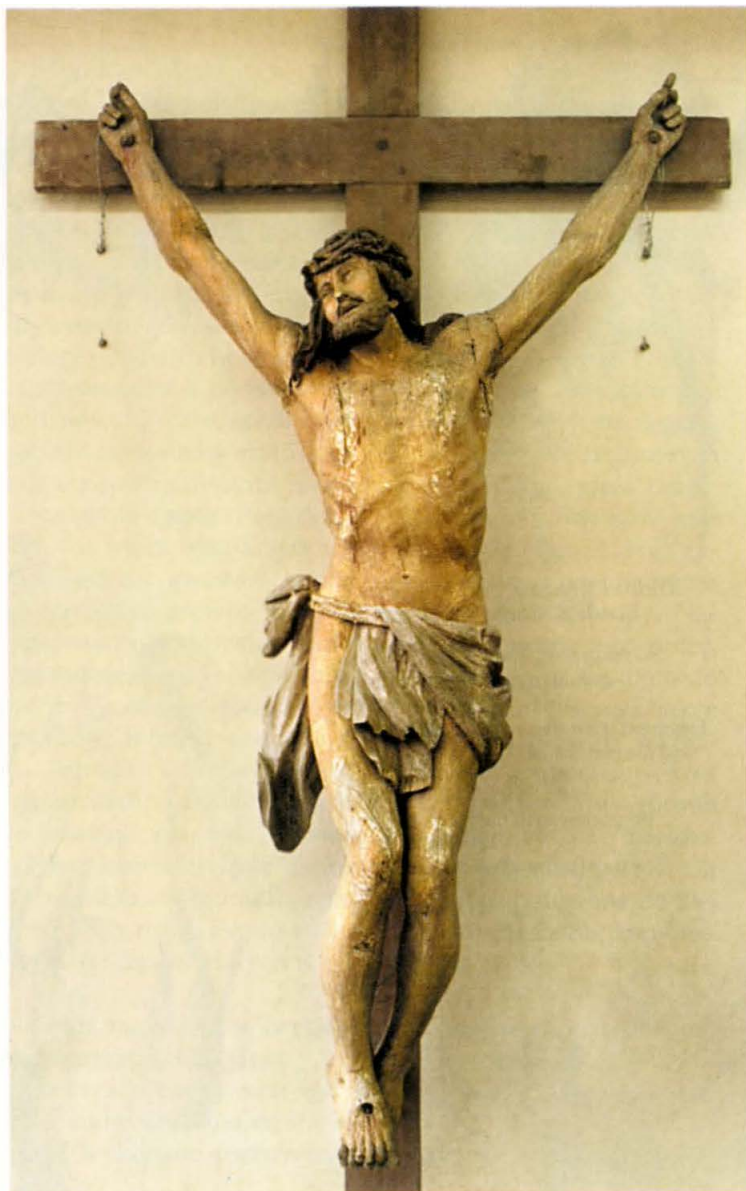
23. Rzeźba Chrystusa  
Ukrzyżowanego, widok  
od frontu, stan  
przed konserwacją.  
Statue of Christ  
the Crucified,  
view from front,  
state prior to conservation.

Rzeźba Chrystusa Ukrzyżowanego o wys. ok. 187 cm. Ciało zwisa na silnie wyciągniętych ramionach. Głowa w niewielkiej cierniowej koronie, przechylna w prawo. Nogi silnie zgięte w kolanach, wydatnie wysuniętych do przodu. Perizonium z węzłem na prawym boku. Powierzchnia rzeźby pokryta jest bardzo zniszczonym przemalowaniem, leżącym na znacznie lepiej zachowanej szarozółtawej warstwie monochromatycznej. Technicznie i kolorystycznie przemalowanie jest tożsame z przemalowaniem pokrywającym rzeźbę św. Marii Magdaleny.

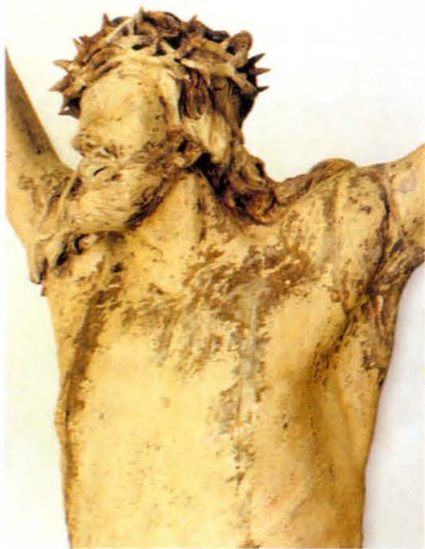
24. Fragment, stan po ponownym  
montażu ramion i usunięciu  
warstwy przemalowania.

Po powtórny montażu oddzielonych od rzeźb oryginalnych elementów uzupełniono mniejsze ubytki drewna i wykonano rekonstrukcje najbardziej uszkodzonych partii rzeźb. Prace zrealizowano zgodnie z technologią, opisaną w programie prac konserwatorskich. Po założeniu w miejscach uzupełnień gruntów akrylowych w kolorze najjaśniejszych partii rzeźb opracowano ich powierzchnię tak, by naśladowały drewno.
