# BIULETYN KONSERWATORSKI WOJEWÓDZTWA PODLASKIEGO

ZESZYT SIÓDMY

2001

# BIULETYN KONSERWATORSKI WOJEWÓDZTWA PODLASKIEGO WOJEWÓDZKI ODDZIAŁ SŁUŻBY OCHRONY ZABYTKÓW W BIAŁYMSTOKU

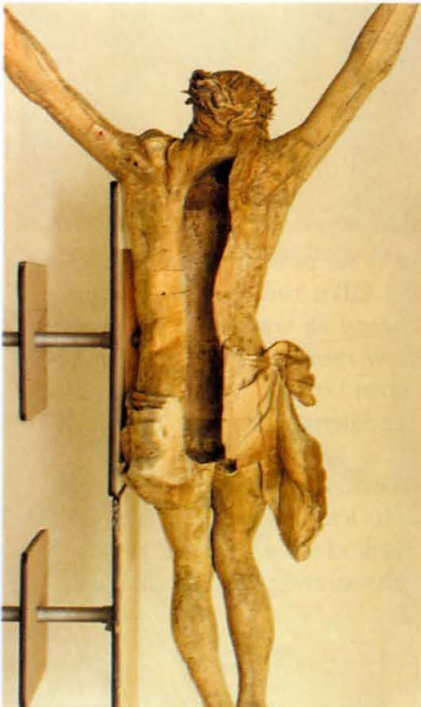
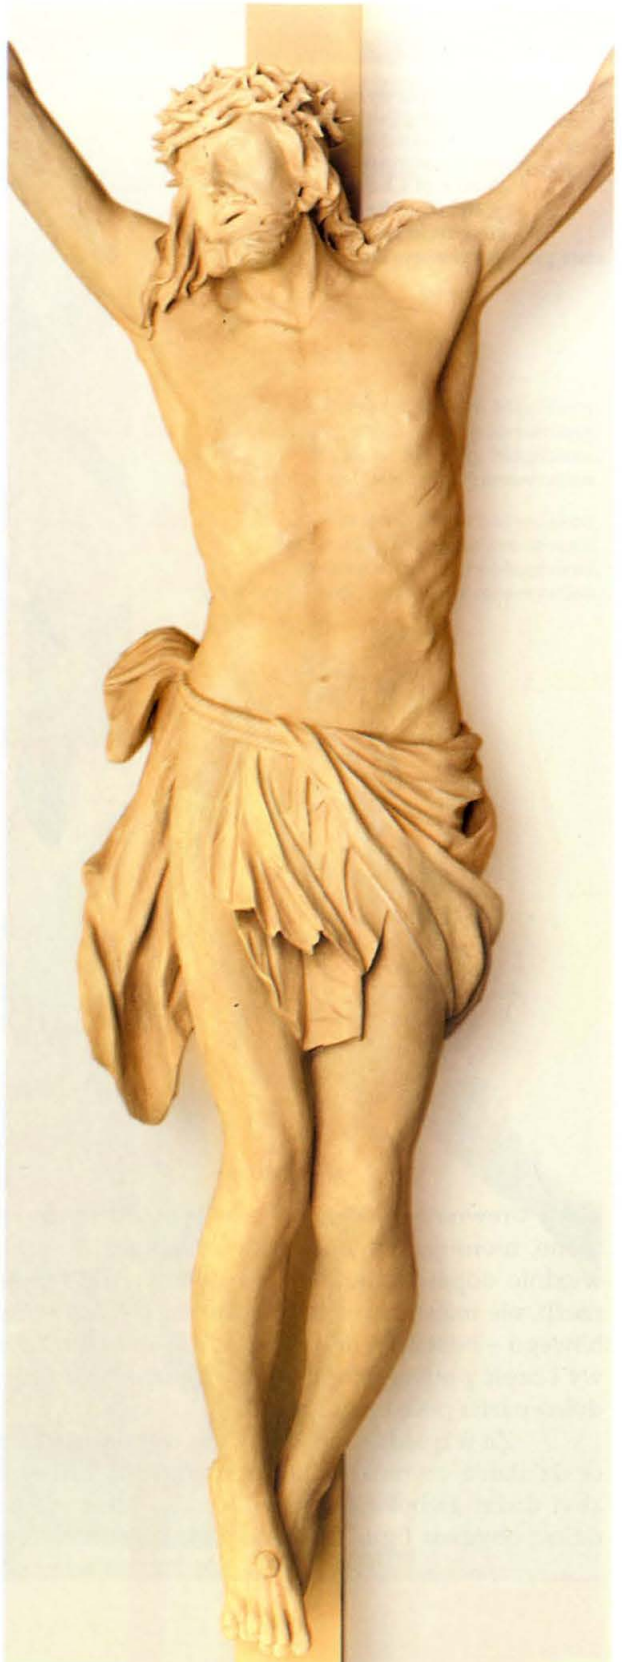
**View from back,  
state after re-assembly of arms.**

26. Stan po konserwacji.  
State after conservation.

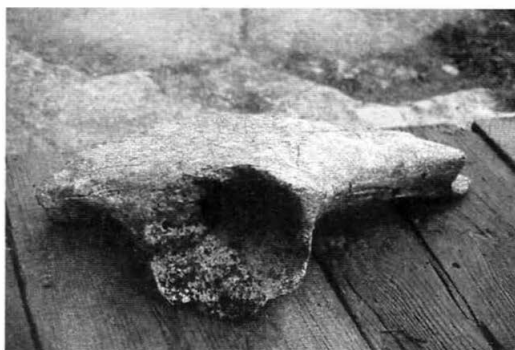
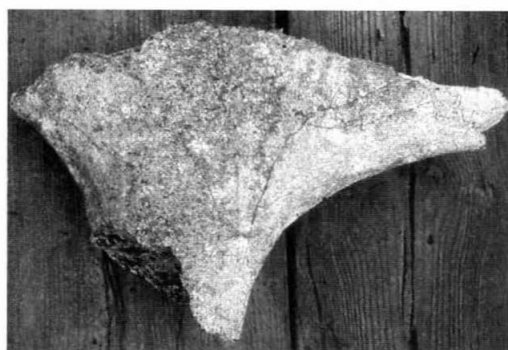
4, 5. Drohiczyn. Fragment kości biodrowej tura. Fot. W. Szulta  
Drohiczyn, fragment of the hip bone of *bos primigenius*. Photo: W. Szulta

W znalezionym okazie dobrze zachował się trzon i skrzydło kości biodrowej (fot. 4), nie zachowała się natomiast panewka (fot. 5) oraz miękkie części kości, takie jak: grzebień biodrowy, guz biodrowy i krzyżowy, stanowiące zewnętrzną krawędź kości. Istota zbita tworząca powierzchnię kostną była w wielu miejscach zdarta, lub silnie porowata, przez co uszkodzeniu uległa również wewnętrzna istota gąbczasta.

Tak duże uszkodzenia mechaniczne kości spowodowane były niekorzystnymi warunkami tafonomicznymi, do których należały: obtaczanie po piaszczystym podłożu wywołane dolnym reżimem przepływu wody oraz wypłukiwanie substancji organicznych przez silny nurt rzeki. Na znalezionym okazie nie obserwowano śladów ingerencji człowieka, takich jak: rąbanie, cięcie, filetowanie, gotowanie, czy pieczenie. Zniszczenie kości było wynikiem oddziaływania czynników naturalnych. Na podstawie omawianego fragmentu niemożliwe było ustalenie płci zwierzęcia, ani jego wieku, ponieważ nie zachowały się żadne cechy diagnostyczne.

The penetration of the sandy riverbed led to the discovery of a large part of the pelvis of *bos primigenius*. The preserved fragment was part of the right hipbone, which is the furthest forward leaning component of the pelvis. The finding did not make it possible to determine either the sex or the age of the animal, since no diagnostic features were preserved. The loose deposition of the finding at the bottom of the present-day river bed is the outcome of secondary deposition. Originally, the skeleton could have been located in a spot distant from the contemporary river current, but frequent changes of the state of the water and the bed of the Bug washed out parts of the skeleton, and subsequently caused its deposition in the place of discovery.

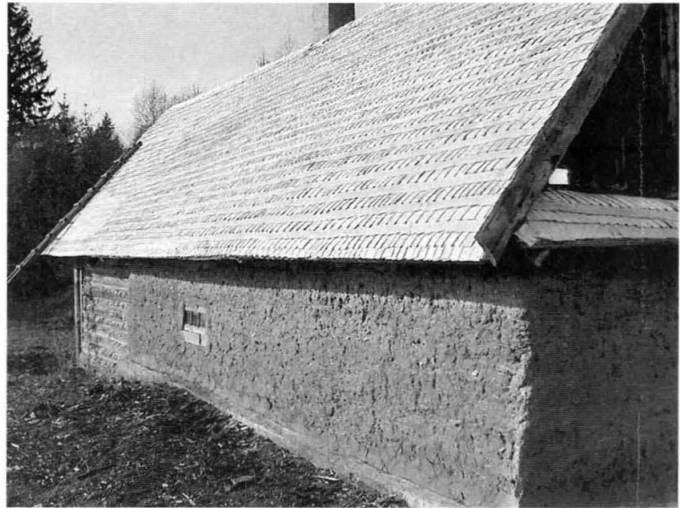
1. Bajnia w Piotrowej Dąbrowie po pracach remontowych, stan wrzesień 2000. Wszystkie zdjęcia: Maciej Kamiński  
**Bathroom in Piotrowa Dąbrowa after repair, state in September 2000. All photos: Maciej Kamiński**

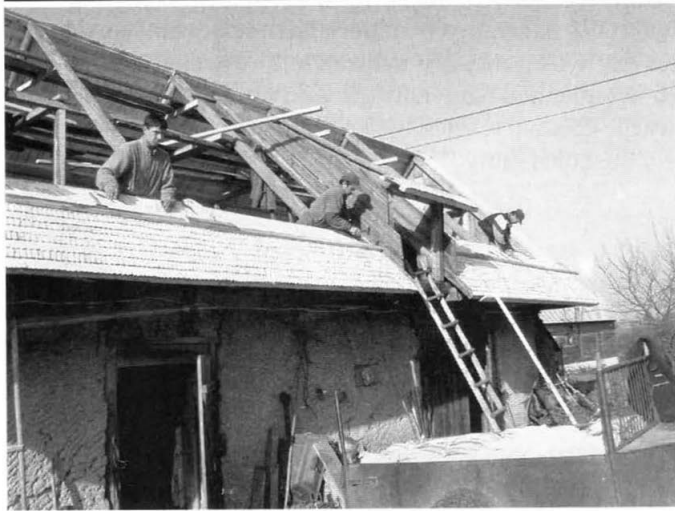
3. Praca przy wymianie pokrycia wiórowego nad oborą, Rosochaty Róg, sierpień 2000.  
**Changing a wood-chip barn roof, Rosochaty Róg, August 2000.**

struktury drewnianej oraz pomieszczenia łaźni z piecem. Stan techniczny elementów drewnianych był zły; w toku prac zdecydowano się na wymianę zniszczonych elementów przy użyciu drewna pochodzącego z rozebranej starej stodoły. Ściany pomieszczenia łaźni były zbudowane z glinobitki i wymagały jedynie drobnych uzupełnień. Dach wymagał wymiany części więźby oraz całkowitej wymiany wiórów. W obiekcie 3. położono dach z wióra drewnianego oraz

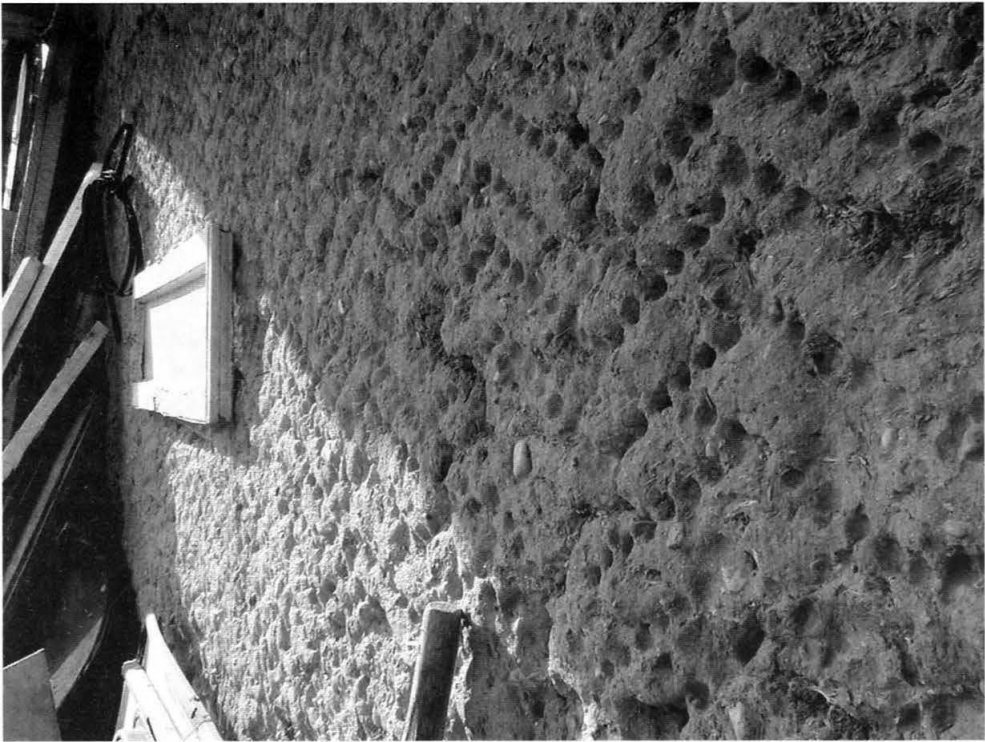
4. Fragment ściany z glinobitki, Rosochaty Róg, sierpień 2000.  
Fragment of a clay wall, Rosochaty Róg, August 2000.

Na terenie Suwalszczyzny wypalany materiał ceramiczny był stosowany stosunkowo rzadko; najczęściej używano go do wznoszenia bardziej okazałych budynków. Do lat 60. XX wieku popularne było wznoszenie ścian osłonowych (konstrukcyjnych) budynków inwentarskich z gliny zmieszanej ze słomą. Ściany takie określa się jako glinobitkę. Technologia wznoszenia ścian z glinobitki jest pracochłonna. W pierwszym etapie należy wymieszać glinę z pociętą słomą; mie-

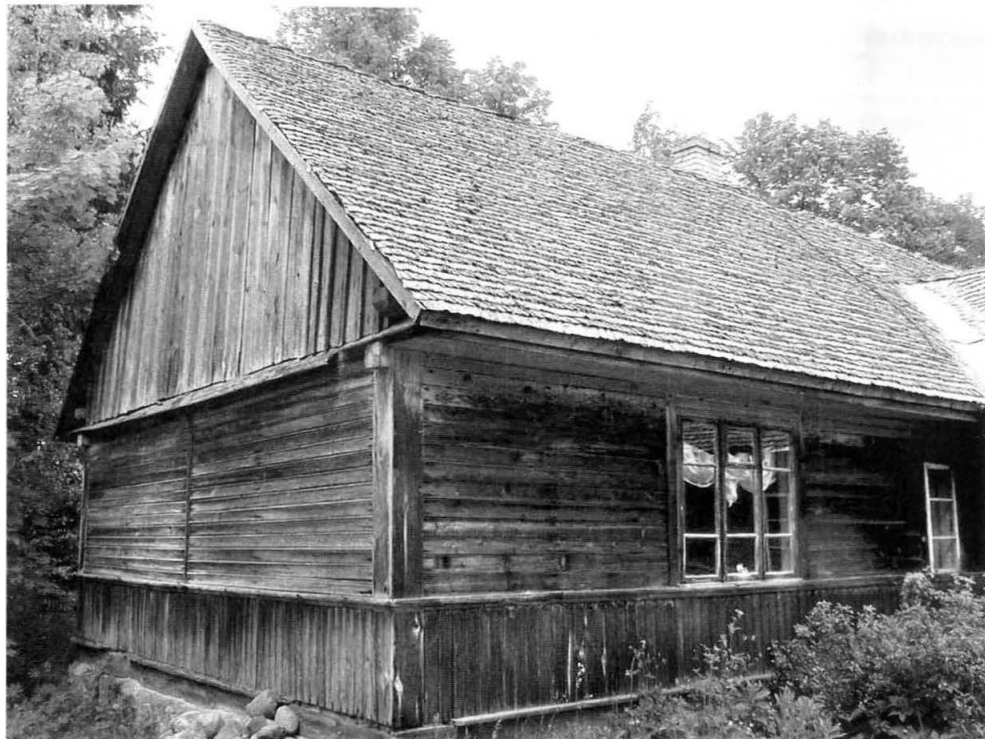
5. Fragment drewnianego domu krytego wiórem, 2001.  
**Fragment of a wooden house with a wood-chip roof, 2001.**

Nie wiemy, od jak dawna w północno-wschodniej Polsce i na Litwie zaczęto pokrywać budynki tak zwanym wiórem – lekkimi osikowymi deszczułkami. Używana do produkcji wióra maszyna, przypominająca w działaniu sieczkarnię, zdaje się wskazywać na wiek XIX. Jednak nie odnaleziono jak dotąd archiwalnego potwierdzenia stosowania tej techniki krycia w XIX wieku lub wcześniej. Wiadomo, że dachy wiórowe były popularne na Suwalszczyźnie w dwudziestoleciu międzywojennym. W latach 70. XX wieku wiór zaczęto powszechnie zastępować eternitem. Od kilku ostatnich lat na Suwalszczyźnie częściej buduje się domy drewniane, a dachy pokrywa się wiórem. Wiór jest materiałem naturalnym. Pokryte nim budynki wtapiają się w krajobraz. Stosuje się go zarówno w tradycyjnej, wiejskiej architekturze, jak i w budynkach współczesnych. Dachy pokryte wiórem można zobaczyć nie tylko na Suwalszczyźnie, coraz częściej spotyka się je również w innych regionach Polski. Być może moda na wiór się upowszechni. Wiór jest bardzo trwały – wymienia się go mniej więcej co 40 lat (drewno osiki jest dość odporne na działanie czynników atmosferycznych). Deszczułki mają 30-40 cm długości, 8-15 cm szerokości i 4-6 mm grubości. Wycina się je przy użyciu specjalnej maszyny z jeszcze mokrego drewna i układa na dachu zanim wyschną, po czym mocuje długimi i cienkimi gwoździami. Solidne poszycie tworzy kilka, a czasem kilkanaście warstw takich właśnie deszczulek. W efekcie pokrycie to daje piękną strukturę, przypominającą rybią łuskę<sup>9</sup>.

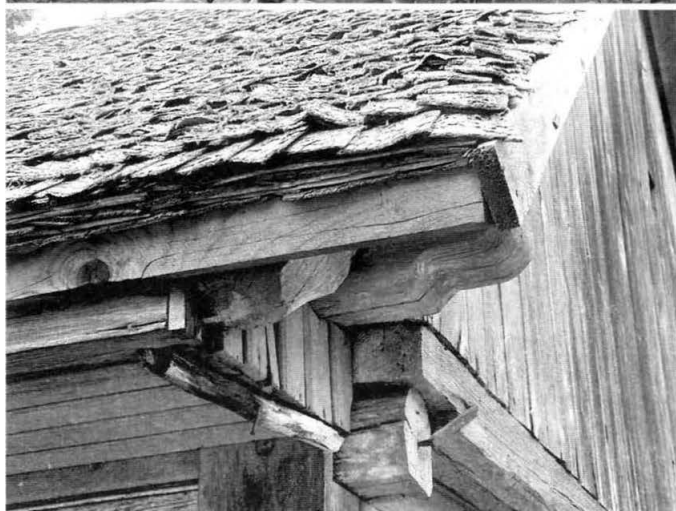
6. Detal, naroże budynku krytego wiórem, 2001.  
**Detail, corner of a building with a wood-chip roof, 2001.**
