BIULETYN
KONSERWATORSKI
WOJEWÓDZTWA PODLASKIEGO

ZESZYT SZÓSTY

2000

WOJEWÓDZKI ODDZIAŁ SŁUŻBY OCHRONY ZABYTKÓW W BIAŁYMSTOKU

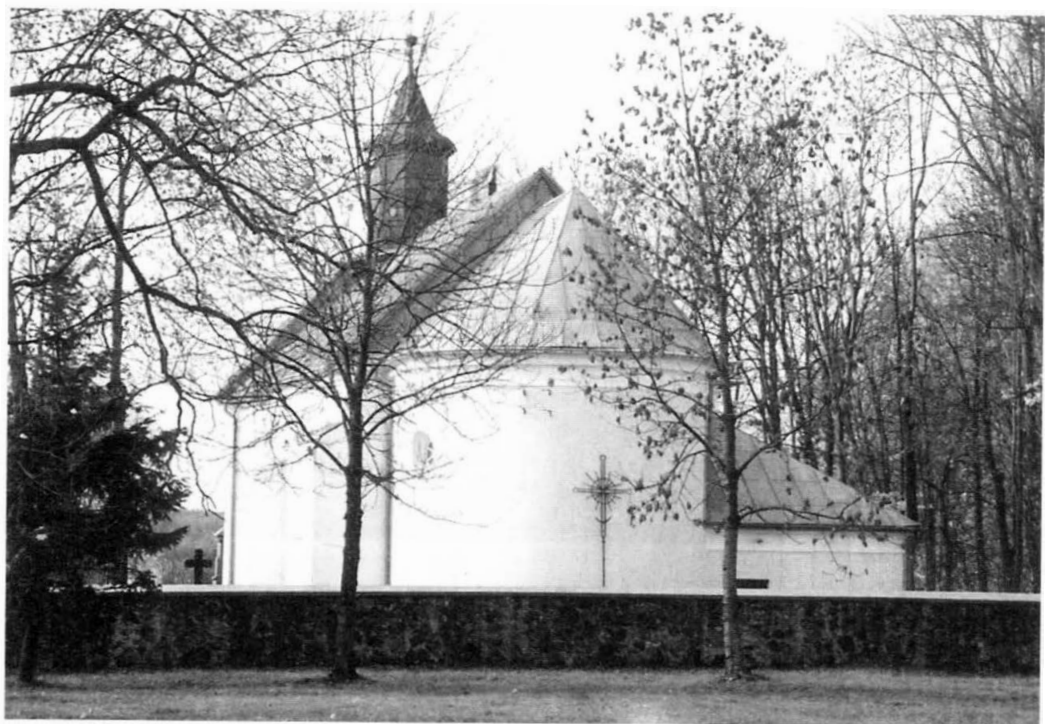
4. Apsyda kościoła z krzyżem pochodzącym z nie istniejącej sygnatury, po 1766 r.
 Fot. D. Stankiewicz, 2000
 Church apse with a cross from the non-extant
 ave-bell turret, after 1766.
 Photo: D. Stankiewicz, 2000

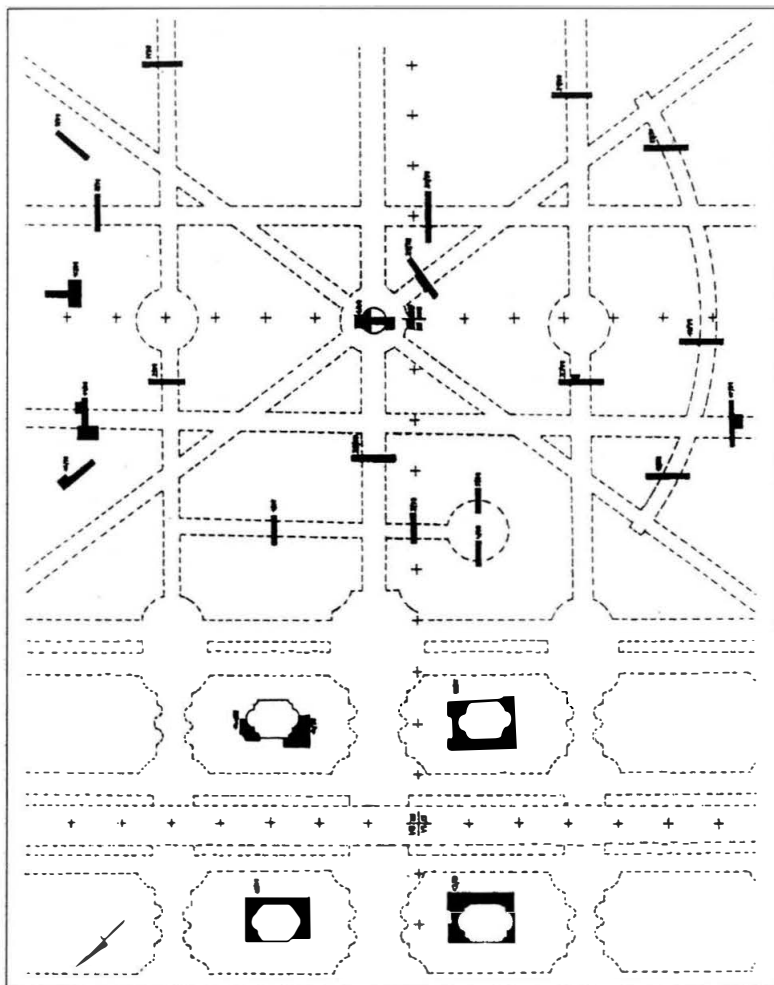
1. Białystok, stanowisko I.
Ogród Branickich.
Lokalizacja wykopów.
Rys. Wiesława Kolorwa
Białystok, site I.
The Branicki Garden. Location of digs.
*All drawings:
Wiesława Kolorwa*

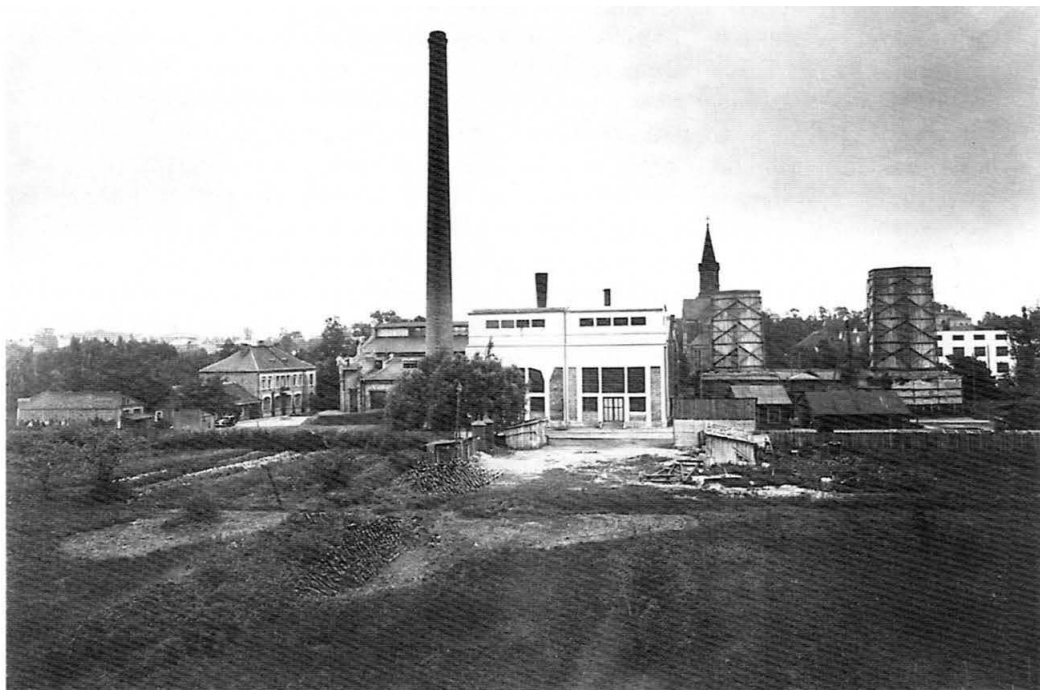
6. Widok od pld.-zach. na elektrownię po rozbudowie w 1934 r. Na pierwszym planie modernistyczny blok nawęglania. W głębi, nakryty dachem czterospadowym budynek administracyjny. *Muzeum Okręgowe w Białymstoku MBHi 1208*

View from the south-west of the electrical power plant after expansion in 1934. In the foreground - the Modernist carburization bloc, in the background - the administration building with a hip roof. *District Museum in Białystok MBHi 1208*

Zapewne podczas omawianej przebudowy blok nawęglania znacznie obniżono, stosując zachowane do dziś proste, surowe rozwiązania architektoniczne. Obiekt ten, w przeciwieństwie do zbudowanych z cegły hal mieszczących turbogeneratory, ma konstrukcję żelbetową i niemal konstruktywistyczne, proste

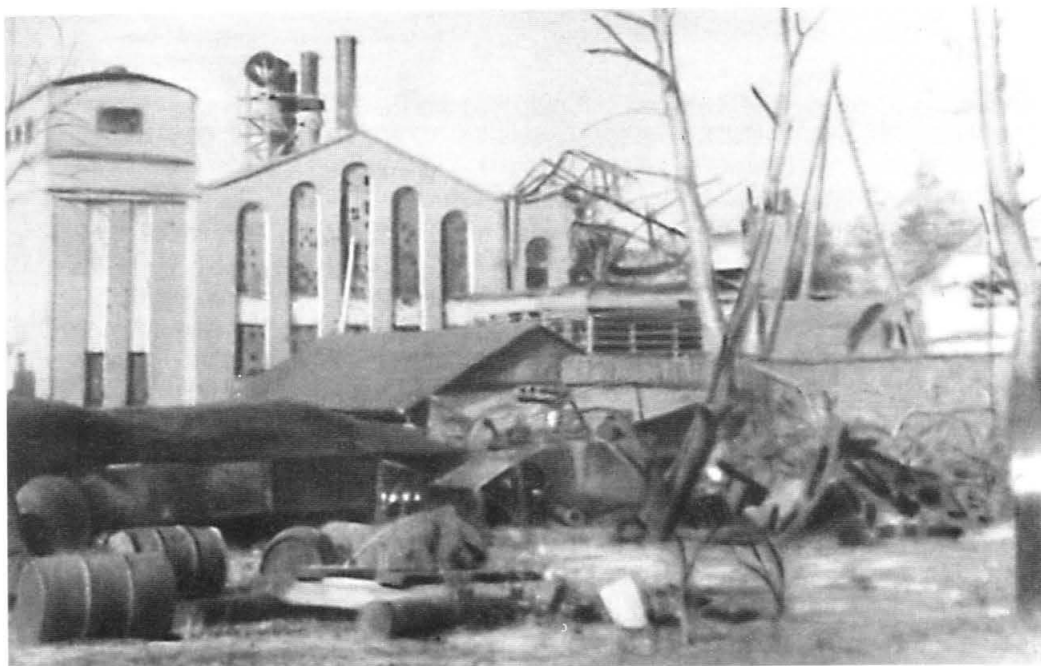
7. Zniszczona elektrownia, stan w 1944 r. Zwraca uwagę kompletnie zrujnowana hala maszyn. *Repr. z Kroniki..., str. 47*
Devastated electrical power plant, state in 1944. Attention is drawn to the completely ruined machine hall.
Reprod. from Kronika..., p. 47

Wycofujące się w lipcu 1944 r. wojska niemieckie, podobnie jak Rosjanie w 1915 r. stosowały taktykę spalonej ziemi. Jednakże skala zniszczeń była daleko większa. W elektrowni białostockiej całkowitemu zniszczeniu uległa hala maszyn wraz z turbinami oraz dwie chłodnie kominowe. Siła eksplozji była tak wielka, że naruszone zostały fundamenty kościoła św. Wojciecha, stojącego w odległości ok. 150 m przy ul. Warszawskiej⁶⁵. Ocalał przypadkiem budynek administracyjny, część kotłowni i główny komin, w którym nie odpaliły założone ładunki. Na dziedzińcu elektrowni płonął zgromadzony tam węgiel. Niemcy wywieźli również wszelkie materiały, części zamienne, narzędzia i maszyny.

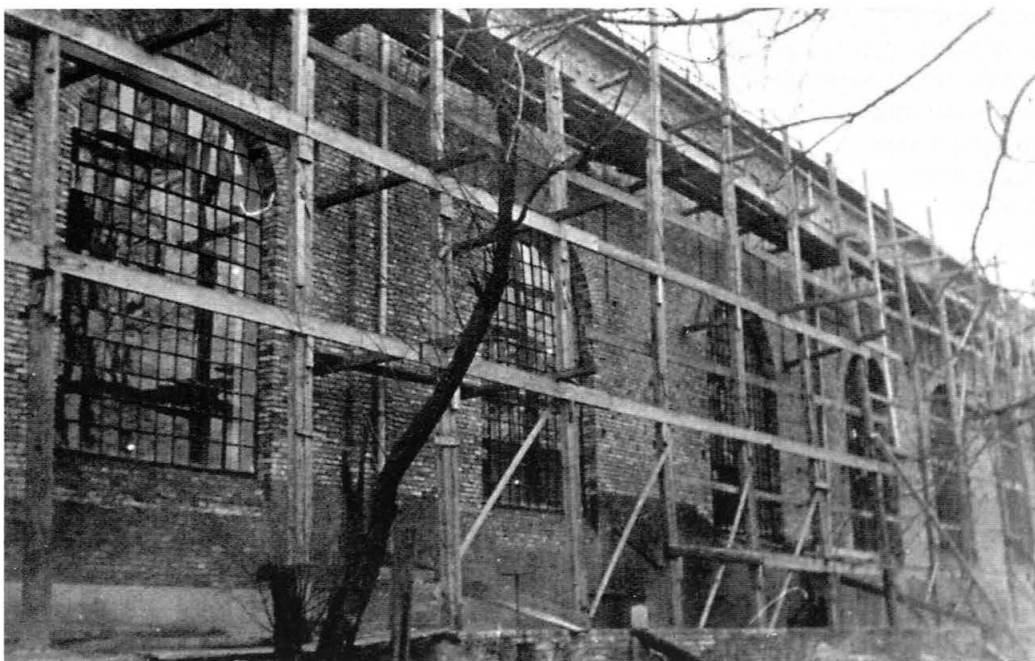
8. Odbudowa maszynowni, fot. z ok. 1945-46 r. Widać tu, że powtórzone dokładnie rytm i rozwiązania istniejące w obiekcie przed zniszczeniem. *Repr. z Kroniki..., str. 55*
Reconstruction of the engine room, photograph from about 1945-1946. The rhythm and solutions existing in the object prior to its destruction were copied precisely. *Reprod. from Kronika..., p. 55*

Do prac przy odbudowie ze zniszczeń przystąpiono natychmiast po wycofaniu się oddziałów niemieckich. W ciągu tygodnia węgiel ugaszono, izolując ogniska pożaru. Przystąpiono też do odgruzowywania zniszczonych budynków. Ponieważ uruchomienie elektrowni nie było wówczas możliwe, jej załoga z początkiem sierpnia 1944 r. uruchomiła mały agregat prądowłóczy o mocy 40 kW w dawnej fabryce Marejna przy ul. Białostoczańskiej (obecnie ul. Włókiennicza), co pozwoliło na pracę wodociągów i dało prąd do oświetlenia szpitali⁶⁶. Szybko odbudowywano zniszczone sieci przesyłowe, a w samym zakładzie prądu do poruszania pracujących przy odbudowie dźwigów, prowadzenia prac spawalniczych, itp. dostarczała mała lokomobila 6 kW. W dniu 27 października ruszyła pierwsza turbina parowa o mocy 400 kW i rozpalono pierwszy kocioł⁶⁷. Była to turbina z okresu I wojny, zamontowana przez Niemców w miejsce zniszczonych przez wojska rosyjskie urządzeń, którą przeznaczono na złom i sprzedano w 1938 r. Nabywcy nie opłacała się jej rozbiórka, w związku z czym pozostawiona „pod ścianą” przetrwała cały okres wojny. Wycofujący się Niemcy nie wysadzili jej, sądząc że nie nadaje się do użytku⁶⁸. Teraz ponownie służyła mieszkańcom miasta. Prace przy odbudowie elektrowni zakończyły się w grudniu 1946 r. W dniu 4 stycznia 1947 r. w teatrze miejskim odbyła się uroczysta akademii z udziałem władz miejskich i wojewódzkich, a następnie poświęcenie odbudowanej elektrowni⁶⁹. Budynki produkcyjne wzniesiono na starych fundamentach, powtarzając rozwiązania architektoniczne, istniejące w okresie międzywojennym. Również chłodnie kominowe zlokalizowano w tym samym miejscu. Architektura zabudowań produkcyjnych i administracyjnych zakładu praktycznie nie uległa zmianie.

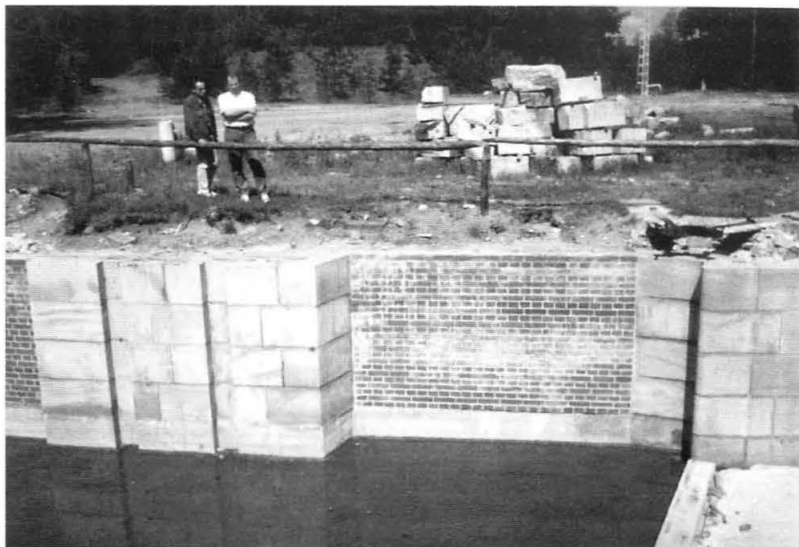
5. Śluza w Gorzycy,
widok na komorę śluzy;
pokazane są prace przy
wymianie oblicowania;
po obu stronach komory
widoczne przyczółki
mostowe.

Lock in Gorzycya, view
of the air-lock chamber;
work on an exchange of
the facing with bridge
heads along both sides
of the chamber.

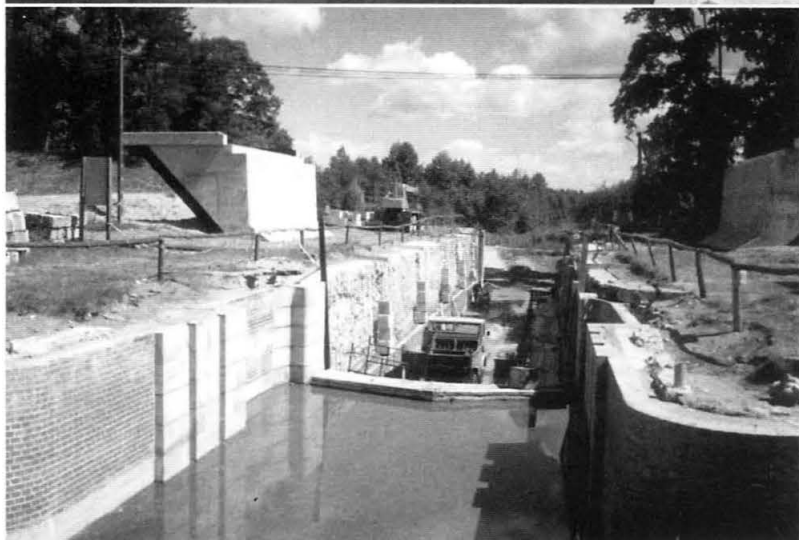
6. Śluza w Gorzycy,
północna ściana komory
śluzy w trakcie zmiany
oblicówki.

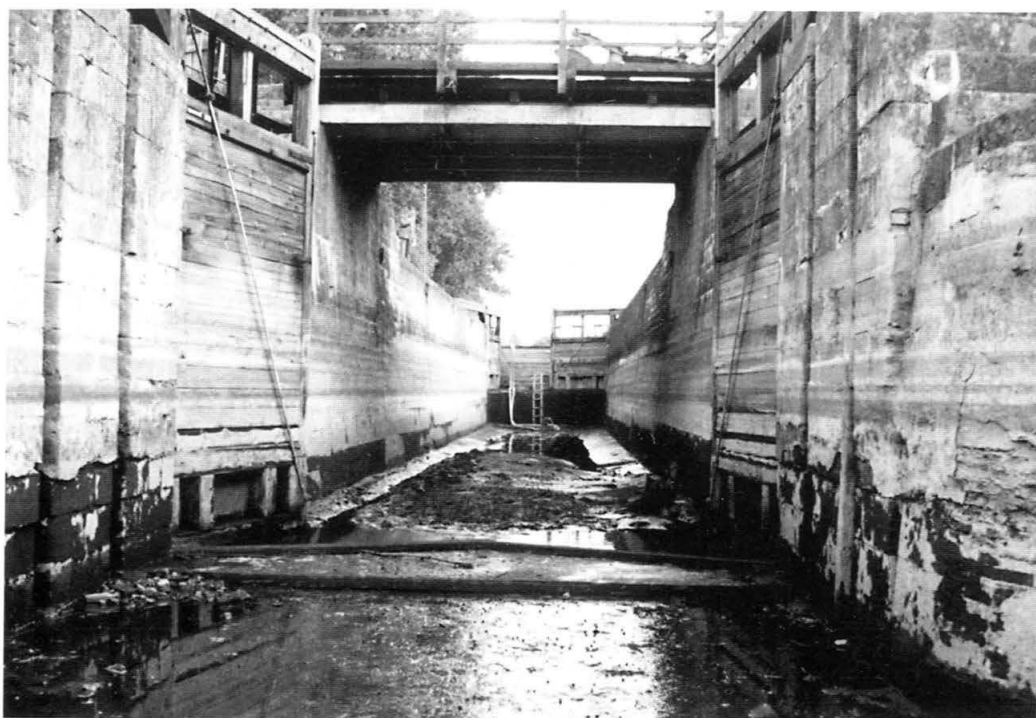
7. Śluza w Dębowie, komora śluzy w trakcie przygotowawczych prac remontowych. Fot. M. Ambrosiewicz, 1998 r.
Lock in Dębowa, air-lock chamber during preparations for repairs. Photo: M. Ambrosiewicz, 1998

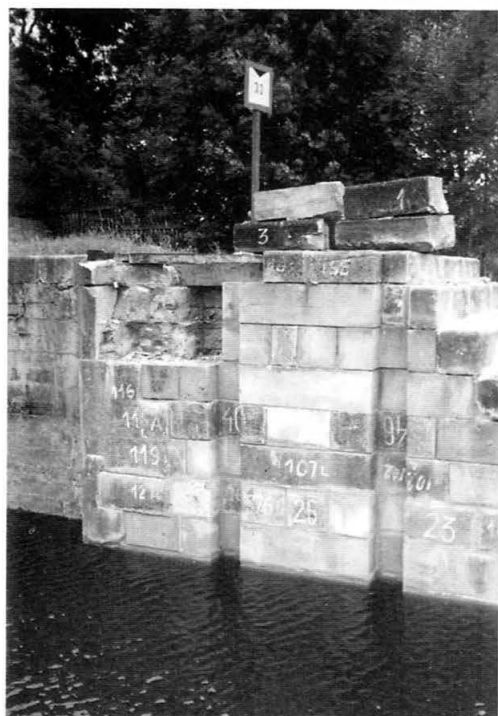
8. Śluza w Dębowie, oznaczone bloki piaskowca głowy dolnej przygotowane do demontażu.
Fot. M. Ambrosiewicz, 1998 r.
Lock in Dębowa, marked blocks of sandstone for the lower head, prepared for dismantling.
Photo: M. Ambrosiewicz, 1998

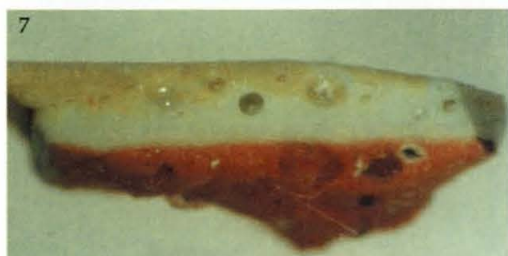
7. Mikrofotografia przekroju szkliwa żółtego.
Microphotograph of a cross-section of the yellow glaze.

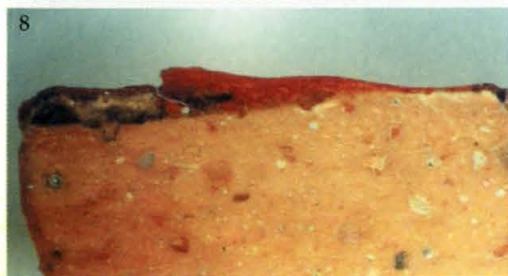
8. Mikrofotografia przekroju szkliwa czerwonego.
Microphotograph of a cross-section of the red glaze.

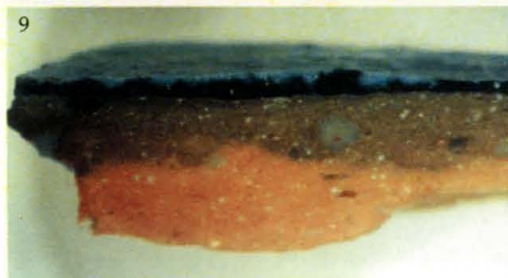
9. Mikrofotografia przekroju szkliwa niebieskiego.
Microphotograph of a cross-section of the blue glaze.

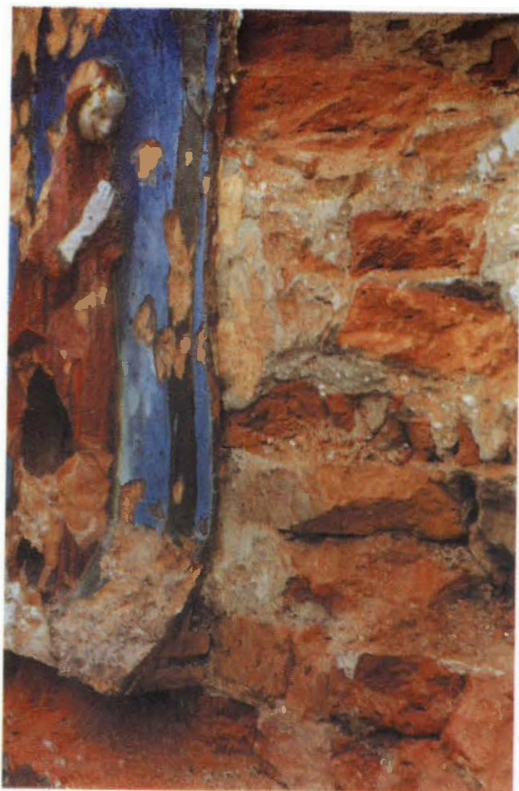
11. Widok płaskorzeźby po zdemontowaniu prawej pływiny z archaniołem.
View of the bas-relief after the dismantling of the right hand side panel with an archangel.

Przed demontażem płytciny wzmocniono środkiem na bazie estrów kwasu krzemowego, o właściwościach hydrofilnych (Funcosil Steinfestiger OH). Luźne fragmenty zdemontowano. Szczeliny, pęknięcia i rozwarstwienia wypełniono wodną dyspersją epoksydową (Aquaplast 100). Płytciny zdemontowano usuwając kolejno cegły z boku i z tyłu płaskorzeźby oraz skuwając zaprawę cementową. Płytcinę z figurą anioła zdemontowano w całości (jedynie jeden drobny fragment narożnika zabezpieczono). Drugą płytcinę zdemontowano w dwóch częściach, a następnie ze względu na występowanie głębokich, rozległych pęknięć rozłożono na kolejne fragmenty.

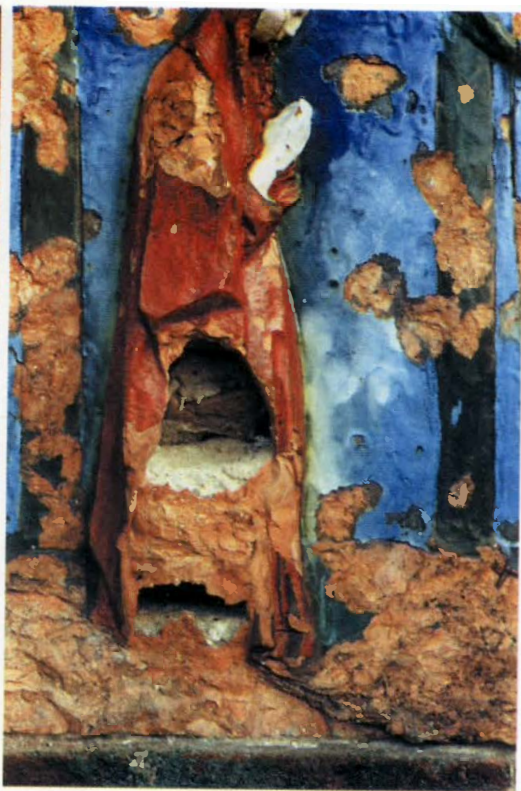
Omawiany obiekt zachowany był w stanie katastrofalnym (fot. 11-14). Przetrzymało nie więcej niż 30-40% powierzchni glazur. Z tego duża część łuszczyła się, odpajała, pękała, pokryta była nawarstwieniami o różnym charakterze, warstwami brudu i resztkami wypraw. Miejscami występował wzrost mikroorganizmów, szczególnie widoczny był wzrost porostów. Ceramika uległa silnym rozwarstwieniom oraz dezintegracji. Wynikiem tego były obszerne ubytki form rzeźbiarskich. Między innymi brak było całej lewej ręki, ramienia i części tułowia archaniola, jak też dużych fragmentów jego głowy, skrzydeł i szat. Występowały duże ubytki w partii szat Marii, szczególnie w dolnej części figury. Całowitemu zniszczeniu uległa podstawa przedstawienia oraz prawie całkowitemu elementy architektoniczne i błękitne tło. W miejscach wielu ubytków, w utworzonych otworach widoczna

była cementowa „wylewka”, za pomocą której płaskorzeźba przymocowana była do ceglanego muru. Płytciny były silnie spękałe i zdeformowane. Występowały duże przesunięcia wierzchnich płaszczyzn glazur. Niektóre pęknięcia miały charakter powierzchniowy, inne rozdzielały ceramikę na oddzielne kawałki. Tylne powierzchnie i krawędzie płytcin pokryte były silnie zespoloną z ceramiką warstwą cementu.

12. Pływina z figurą Marii (fragment, przed konserwacją).
Panel with the figure of the Virgin Mary (fragment, prior to conservation).

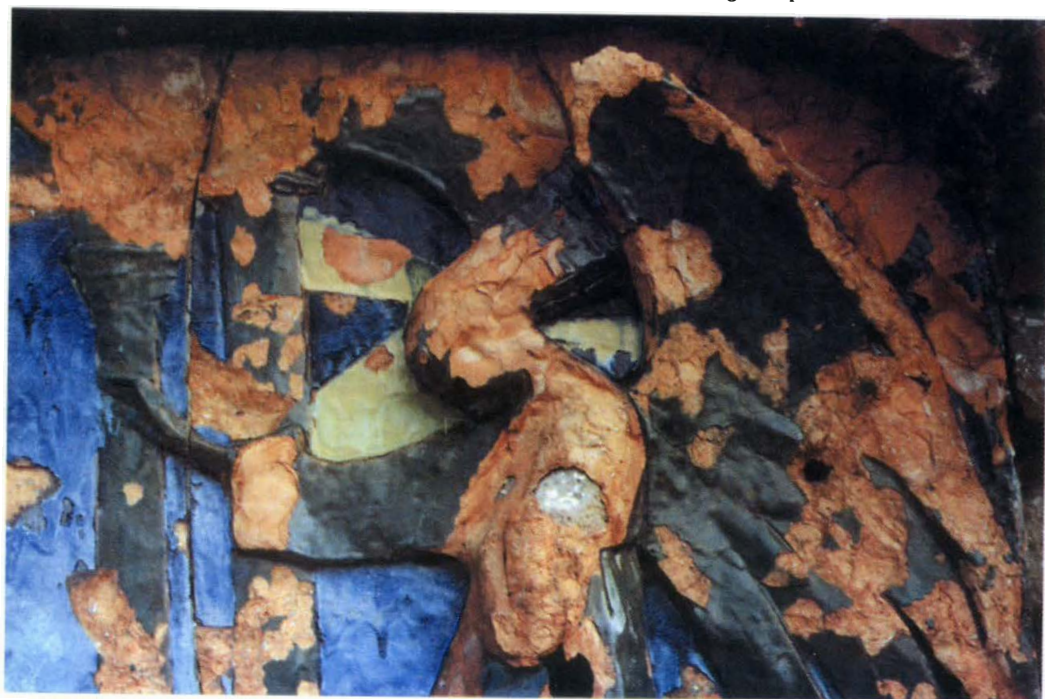
13. Pływina z figurą archanioła (fragment, przed konserwacją).
Panel with the figure of an archangel (fragment, prior to conservation).

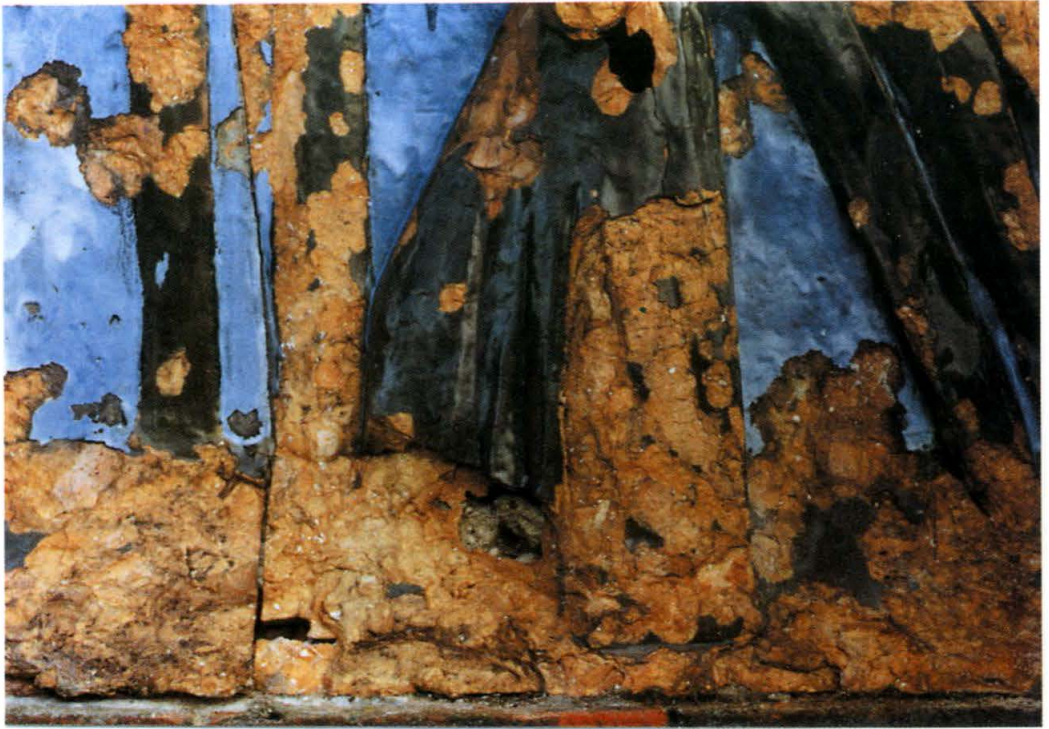
14. Płycina z figurą archaniola (fragment, przed konserwacją).
Panel with the figure of an archangel (fragment, prior to conservation).

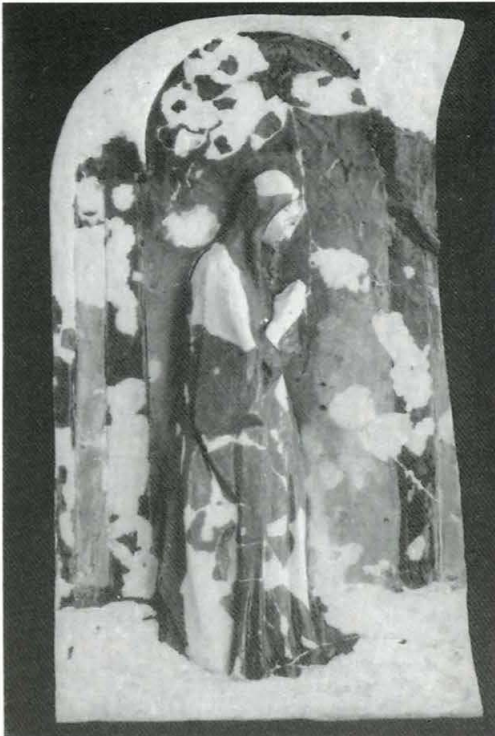
15. Płycina z figurą Marii (w czasie konserwacji).
Panel with the figure of the Virgin Mary
(during conservation).

Tymczasowe spoiny rozklejono, rozmiękczaając je wodą lub stosując okłady z rozpuszczalników organicznych. Wszystkie elementy oczyszczono metodami mechanicznymi, wspomagając je wodą (okłady, kąpiele). Zaprawę cementową usuwano frezami, dłutami i wiertłami. Proces odsalania przeprowadzono metodą wymuszonej migracji soli do rozszerzonego środowiska. Małe detale odsalano w kąpielach. Następnie na powierzchnię elementów naniesiono alkoholowy roztwór Lichenicydy (0,5%) w celu ograniczenia wzrostu mikroorganizmów. Wszystkie fragmenty ceramiki hydrofobizowano strukturalnie przy użyciu preparatu krzemorganicznego Funcosil SNL. W dalszej kolejności poszczególne części płaskorzeźby sklejono używając żywicy epoksydowej Epidian 5 (utwardzacz Z-1). W wielu miejscach zagęszczano żywicę krzemionką koloidalną. Obszerne puste przestrzenie w spoinach oraz w strukturze ceramiki wypełniono poprzez iniekcje polimetakrylanem metylu, stosując bezrozsączalnikowy preparat o dużej penetracyjności – Silikal R41. Ubytki w ceramicznym czerepie uzupełniono masami na bazie żywicy epoksydowej (Ep 5, Z-1), z kruszywami mineralnymi. Zakres rekonstrukcji widoczny jest na fot. 15 i 16. Uzupełnienia patynowano pigmentami mineralnymi ze spoiwem akrylowym (roztwór Paraloidu B-72 w acetonie i/lub ksylenie). Następnie

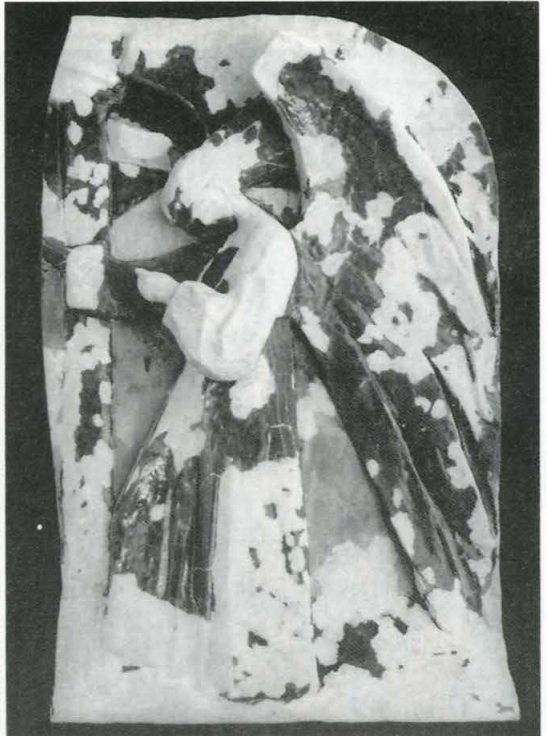
16. Płycina z figurą archaniola (w czasie konserwacji).
Panel with the figure of an archangel
(during conservation).

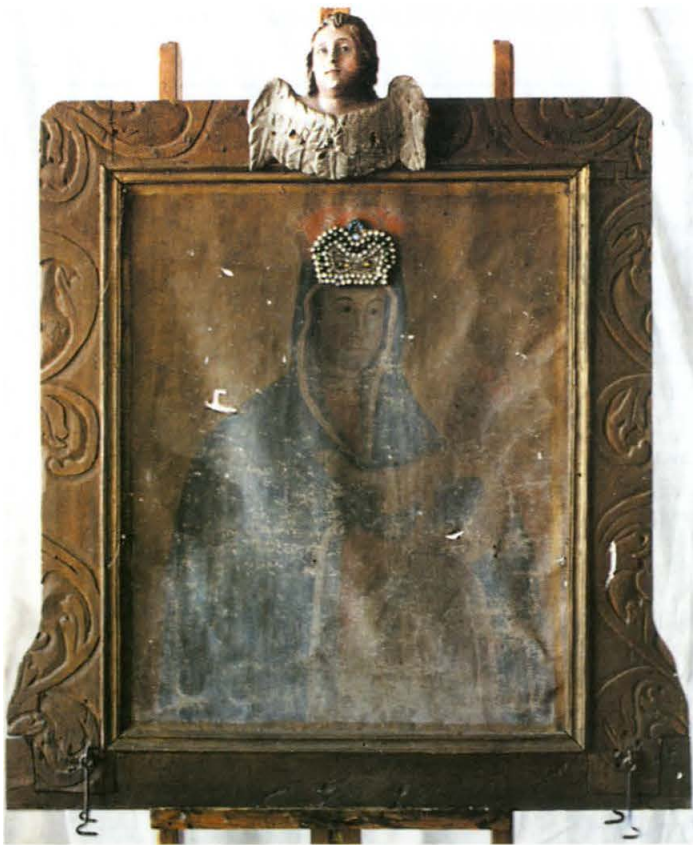
1. Feretron z cerkwi prawosławnej
p. w. Zaśnięcia NMP
w Kleszczelach, awers
z wizerunkiem Matki Boskiej
z Dzieciątkiem.
Stan przed konserwacją.
Wszystkie zdjęcia: Joanna Polaska
Portable altar from a Russian
Orthodox church of the Dormition
of the Holy Virgin Mary
in Kleszczele, obverse with
a likeness of the Madonna and
Child. State prior to conservation.
All photos: Joanna Polaska

Obiekt znajdował się w bardzo złym stanie zachowania, miał silnie pofalowaną powierzchnię płótna. Największe zagrożenie przedstawiał stan warstwy malarskiej, która wykazywała słabą przyczepność do podłoża, w wielu miejscach osypywała się. Na bardzo osłabionym płótnie podobrazia widoczne były rozdarcia, ubytki, przetarcia. Stan warstwy malarskiej był na tyle poważny, że brakowało niektórych jej fragmentów. Dodatkowo czytelność kompozycji przedstawień zakłócało silne zabrudzenie malatury oraz pokrycie „złotolem” (rozprowadzony w spoiwie metal w proszku, imitujący złoto) krawędzi obrazów.

Wykonane zabiegi konserwatorskie miały za zadanie wzmocnienie strukturalne obiektu, konsolidację warstw technologicznych, wyprostowanie i ustabilizowanie pofalowanej powierzchni obrazu oraz reperację zniszczeń płótna. Oczyszczenie powierzchni feretronu z obu stron, wykonanie punktowania oraz rekonstrukcja brakujących fragmentów przedstawień miały na celu przywrócenie ich walorów artystyczno-estetycznych, a tym samym religijnych.

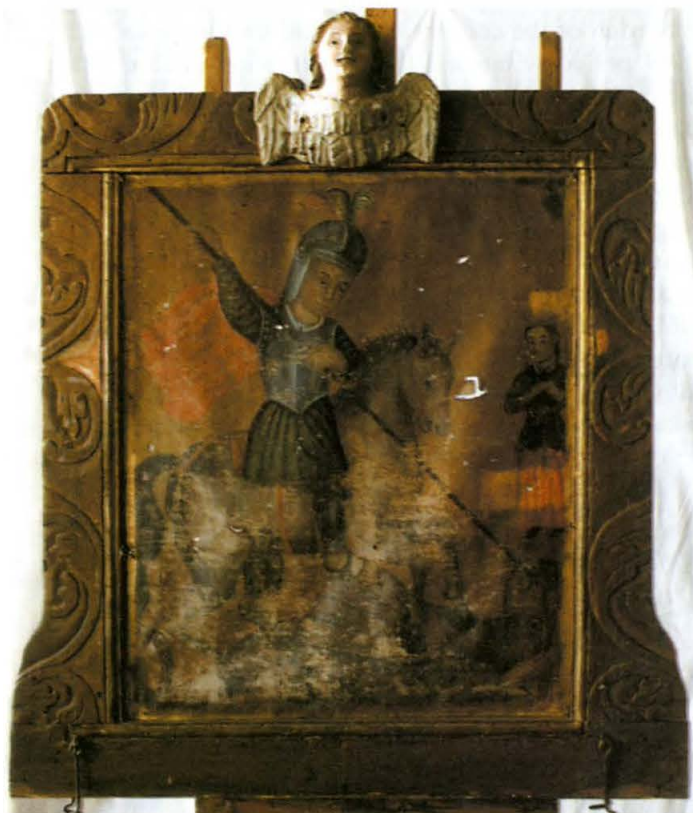
2. Feretron z cerkwi prawosławnej
p. w. Zaśnięcia NMP w
Kleszczelach, rewers z wizerunkiem
św. Jerzego. Stan przed konserwacją.
Portable altar from a Russian
Orthodox church of the Dormition
of the Holy Virgin Mary in
Kleszczele, reverse with a likeness
of St. George. State prior to
conservation.

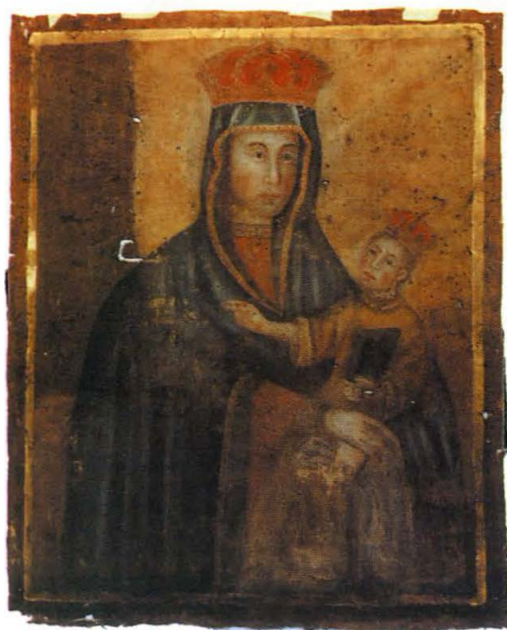
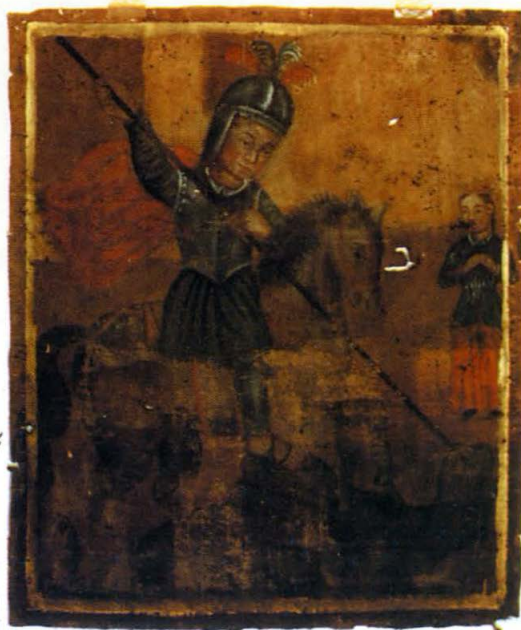
3. Feretron z cerkwi prawosławnej p. w. Zaśnięcia NMP w Kleszczelach, awers. Stan w trakcie prowadzenia prac konserwatorskich, czyszczenie powierzchni obrazu.
Portable altar from a Russian Orthodox church of the Dormition of the Holy Virgin Mary in Kleszczele, obverse. State in the course of conservation, the cleaning of the surface.

4. Feretron z cerkwi prawosławnej p. w. Zaśnięcia NMP w Kleszczelach, rewers. Stan w trakcie prowadzenia prac konserwatorskich, czyszczenie powierzchni obrazu.
Portable altar from a Russian Orthodox church of the Dormition of the Holy Virgin Mary in Kleszczele, reverse. State in the course of conservation, the cleaning of the surface.

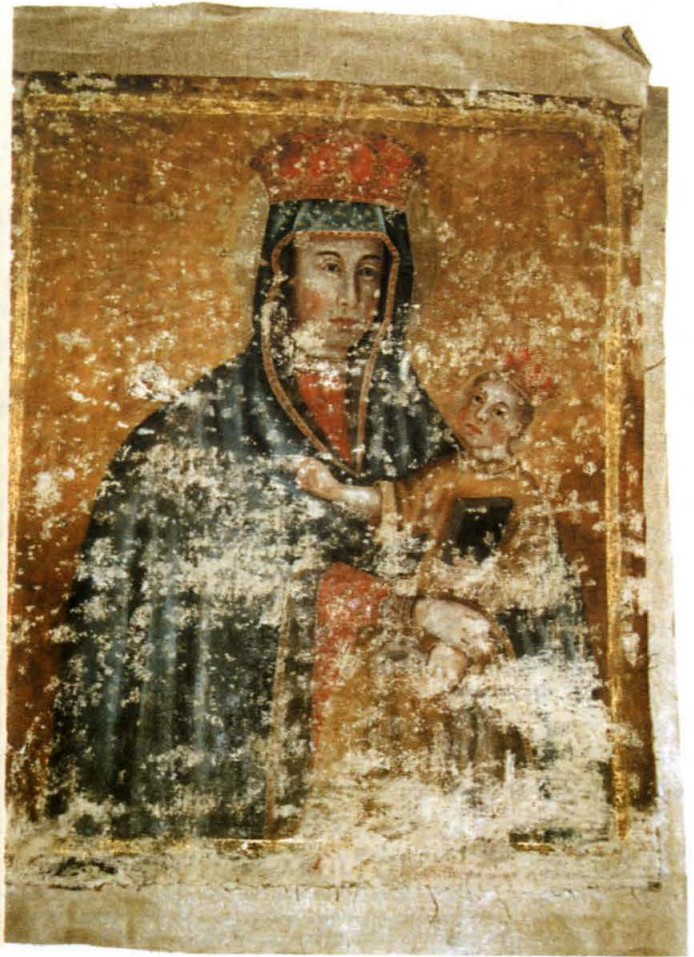
5. Ferebron z cerkwi prawosławnej p. w. Zaśnięcia NMP w Kleszczelach, awers. Stan po zakitowaniu ubytków warstwy zaprawy.

Portable altar from a Russian Orthodox church of the Dormition of the Holy Virgin Mary in Kleszczele, obverse. State after filling gaps in the priming ground with putty.

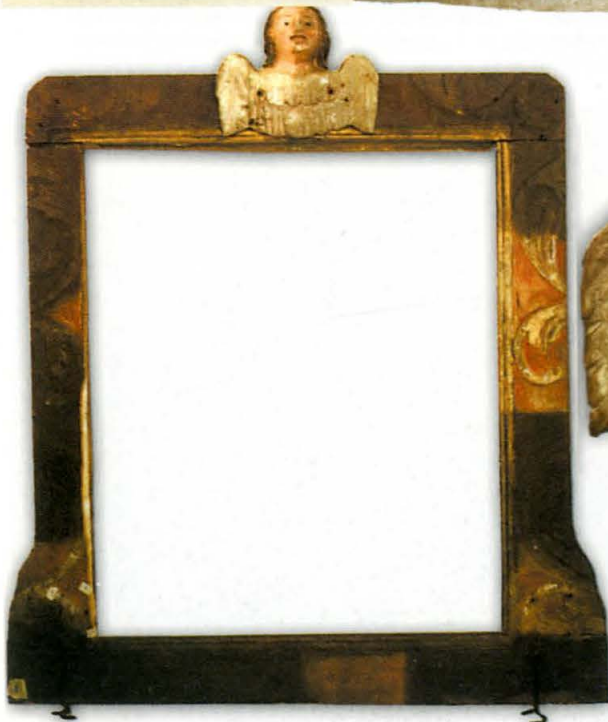
Płótno z przedstawieniami zostało oprawione w polichromowaną ramę drewnianą z rzeźbionym ornamentem roślinnym, którą – jak wcześniej powiedziano – przemalowano na kolor brązowy. W zwieńczeniu ramy, po obu jej stronach zostały przymocowane główki aniołków, również polichromowane. Ich stan nie budził większych obaw, jedynie warstwa polichromii była zabrudzona i posiadała niewielkie ubytki. Rzeźby miały uszkodzone nosy.

7. Rama ferebronu, awers. Stan przed konserwacją.

Frame of portable altar, obverse. State prior to conservation.

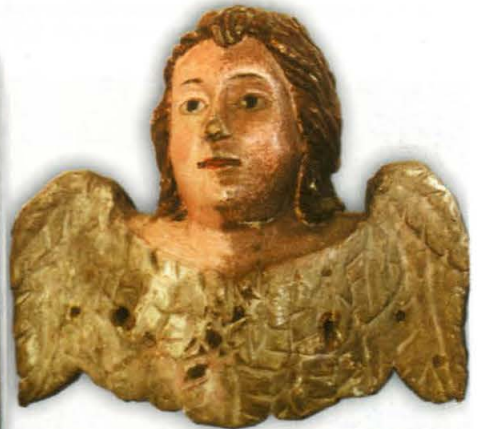
8. Główka aniołka ze zwieńczenia ramy ferebronu, rewers. Stan w trakcie czyszczenia warstwy polichromii.

Head of an angel from the crowning of the altar frame, reverse. State in the course of cleaning the polychromy.

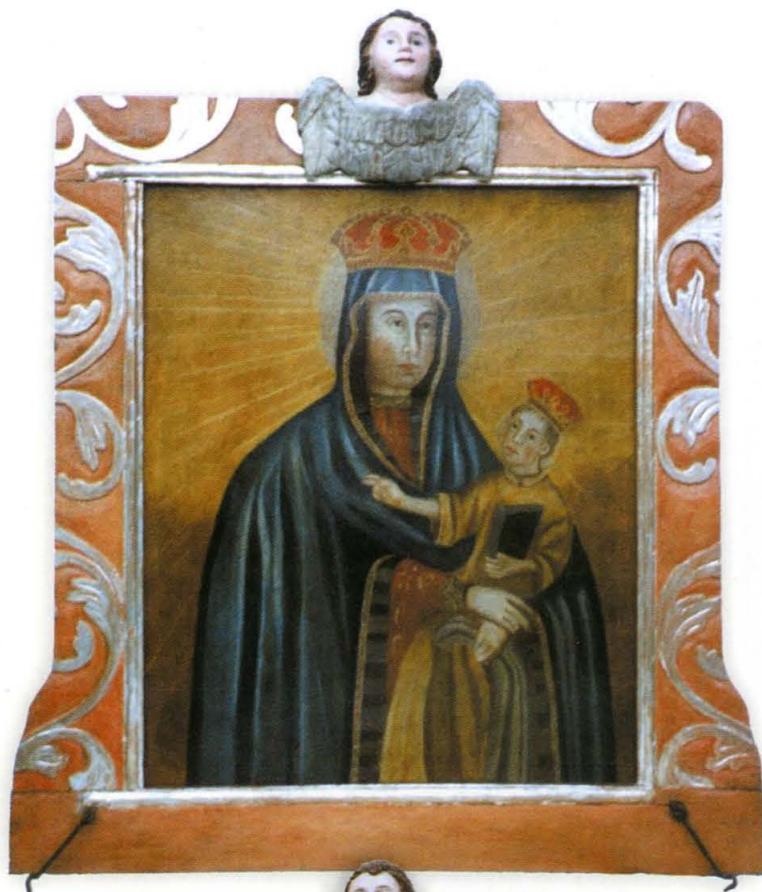
10. Feretron z cerkwi
prawosławnej w Kleszczelach,
awers z wizerunkiem Matki
Boskiej z Dzieciątkiem.
Stan po konserwacji.
**Portable altar from the Russian
Orthodox parish
in Kleszczele, obverse
with a likeness
of Madonna and Child.
State after conservation.**

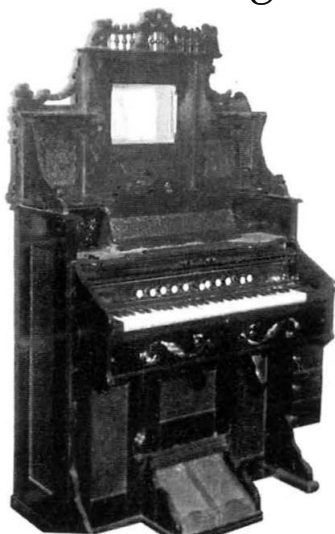
I. Fisharmonia kanadyjskiej firmy
Dominion Organ & Piano Co.
z XIX/XX w.
własność prywatna
w Białymstoku.
Fot. J. Musialik, 1999 r.
Harmonium produced
by the Canadian firm
of Dominion Organ & Piano Co.
from thenineteenth/twentieth
century,
private property in Białystok.
Photo: J. Musialik, 1999

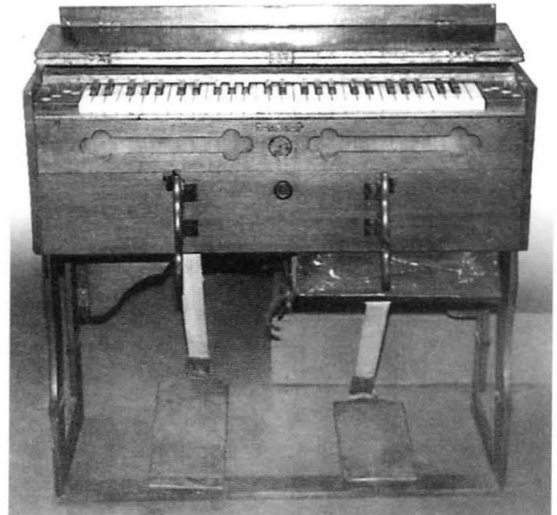
34. Fisharmonia przenośna firmy Walther Hardte wykonana w okresie ok. 1910-1920 r., w domu parafialnym parafii pw. św. Piotra i Pawła w Łapach. Fot. J. Musiałik, 1999 r.
A Walther Hardte portable harmonium from about 1910-1920, in the vicarage of the parish of St. Paul and St. Peter in Łapy.
Photo: J. Musiałik, 1999

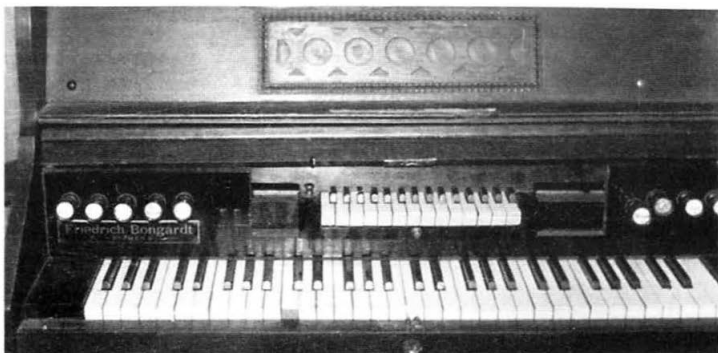
35. Klawiatura fisharmonii nierozpoznanego wytwórcy, sygnowanej firmą Friedrich Bongardt, w sali katechetycznej przy kościele pw. Św. Ducha w Białymstoku. Fot. J. Musialik, 1995 r.

Keyboard of a harmonium by an unidentified maker, signed by the Friedrich Bongardt firm, in the catechismal room at the church of the Holy Spirit in Białystok. Photo: J. Musialik, 1995

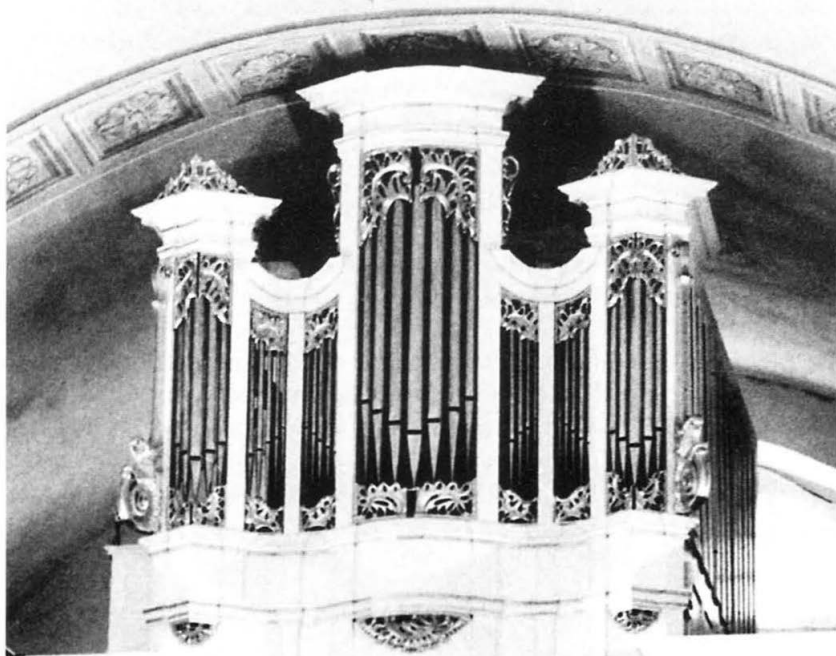
1. Bielsk Podlaski, bazylika pw. Narodzenia NMP i Św. Mikołaja, prospekt organowy.
 Fot. W. Łyjak, 18 IX 2000 r. Bielsk Podlaski, basilica of the Nativity of the Holy Virgin Mary and
 St. Nicholas, organ prospect. Photo: W. Łyjak, 18 September 2000

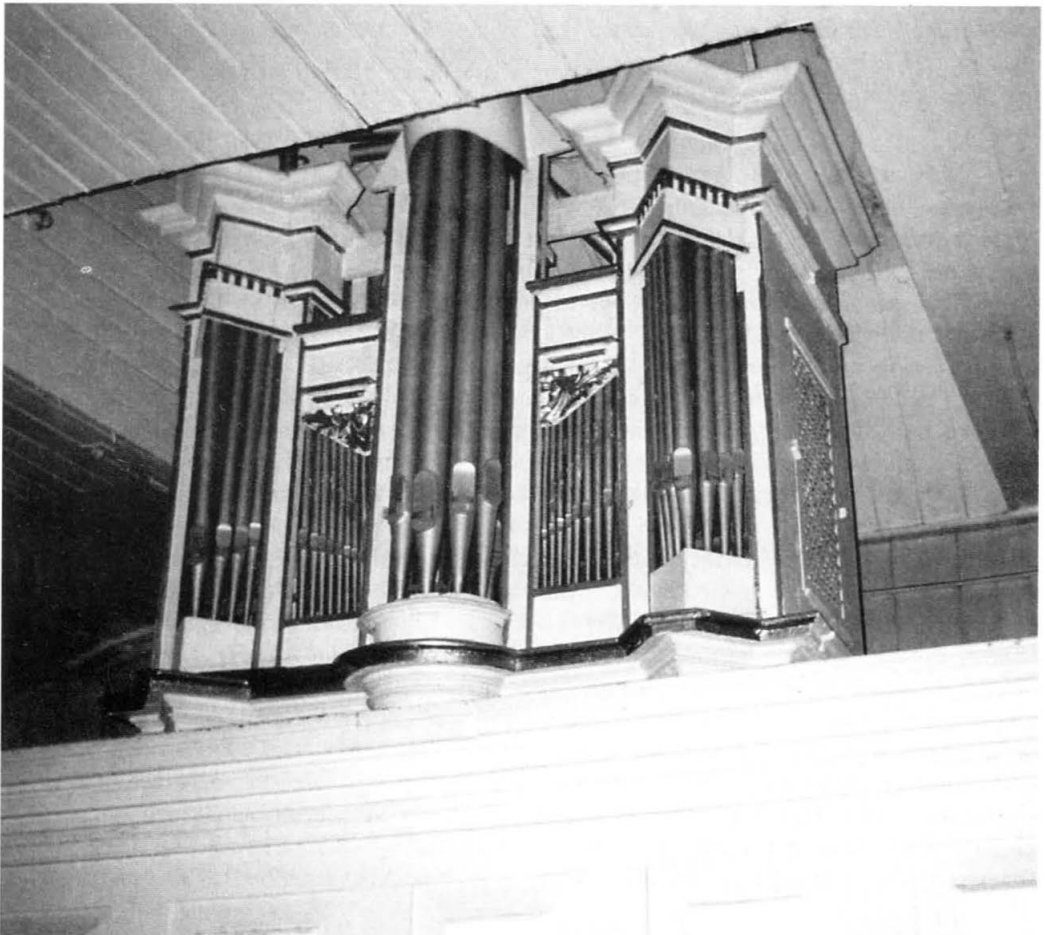
4. Grodzisk k. Siemiatycz, prospekt organowy z 1791 r., niekompletny.
Fot. W. Łyjak, 18.09.2000 r.
Grodzisk near Siemiatycze, incomplete organ prospect from 1791.
Photo: W. Łyjak, 18 September 2000

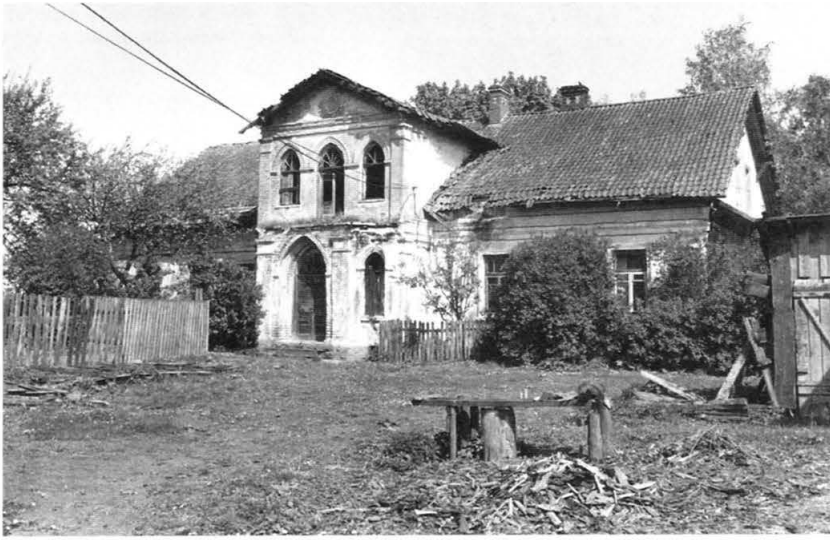
1. Niewodnica
Nargilewska, dwór,
fasada, stan z 1981 r.
Fot. W. Hulanicki

Parterowy z użytkowym poddaszem, podpiwniczony. Wzniesiony na planie prostokąta, murowany z cegły tynkowany, na kamiennie-ceglanym cokole. W elewacji frontowej na trzech centralnych osiach wyodrębniony ryzalit z przylegającym do niego parterowym gankiem. Dach wysoki 2-spadowy pokryty dachówką ceramiczną. Więźba dachowa krokwiowa. Strop drewniany belkowy. W piwnicach sklepienia kolebkowe z lunetami. W sieni posadzka betonowa, w pozostałych pomieszczeniach podłoga drewniana. Stolarka okienna i drzwiowa – drewniane.

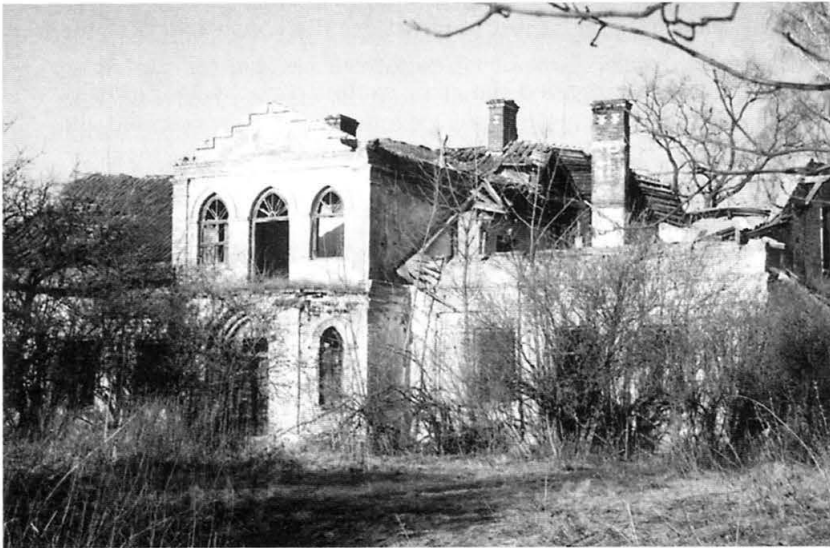
2. Niewodnica
Nargilewska, dwór,
fasada, stan z 1998 r.
Fot. M. Pawluczuk

Dwór znajduje się w ruinie, zawałone stropy, więźba dachowa zachowana fragmentarycznie, uszkodzone korony murów. Całkowicie zniszczona klatka schodowa. Zdewastowana i częściowo zachowana stolarka okienna i drzwiowa. Częściowo zachowane podłogi. Zniszczone tynki zewnętrzne i wewnętrzne.

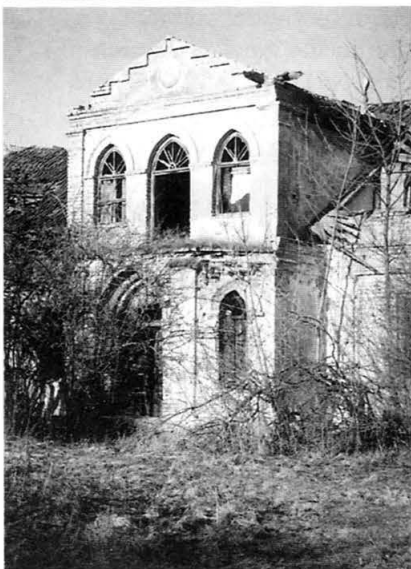
3. Niewodnica
Nargilewska, dwór,
fragment elewacji
frontowej,
stan z 1998 r.
Fot. M. Pawluczuk

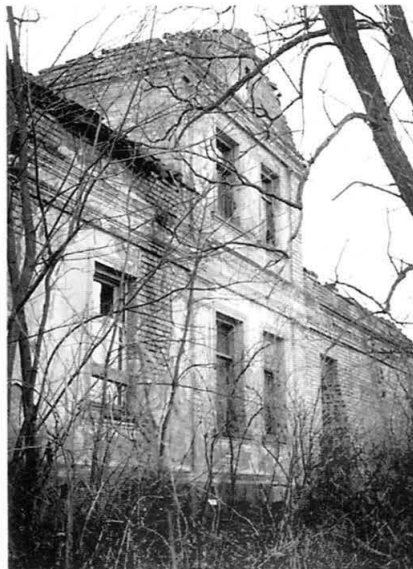
4. Niewodnica
Nargilewska, dwór,
fragment elewacji
ogrodowej,
stan z 1998 r.
Fot. M. Pawluczuk
