BIULETYN KONSERWATORSKI

WOJEWÓDZTWA BIAŁOSTOCKIEGO

PAŃSTWOWA SŁUŻBA OCHRONY ZABYTEKÓW
Oddział Wojewódzki w Białymstoku

JANINA HOŚCIŁOWICZ — Zespół pałacowy w Strabli, jego dzieje i konserwacja str. 5

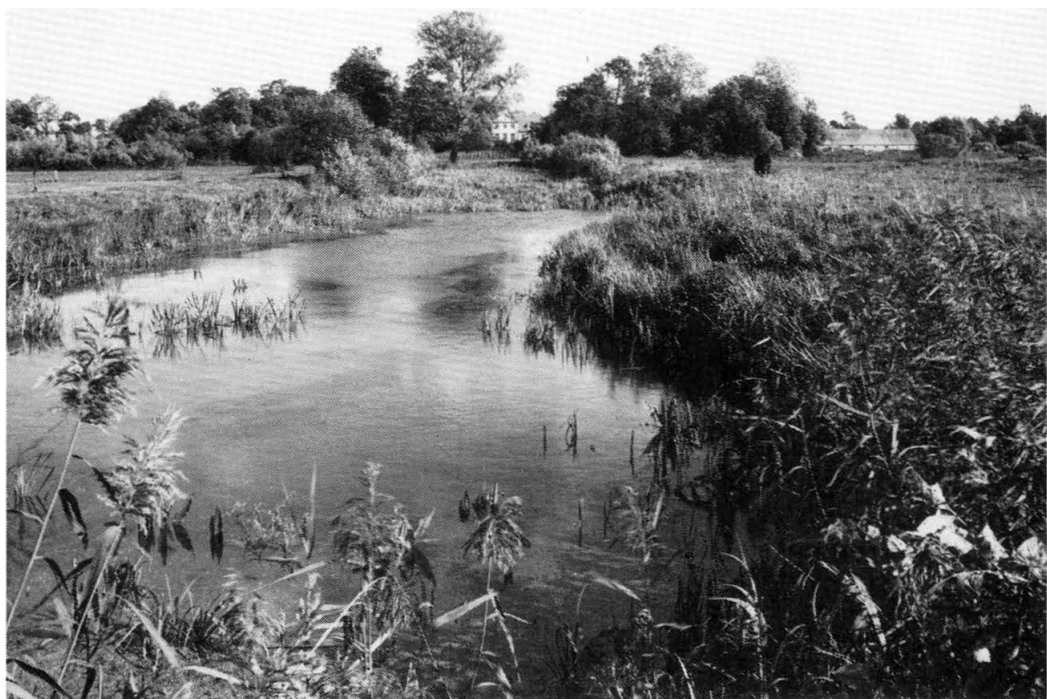
1. Zespół parkowo-pałacowy w Strabli.
Widok od zachodu.
Fot. Piotr Mastalerz, 1985

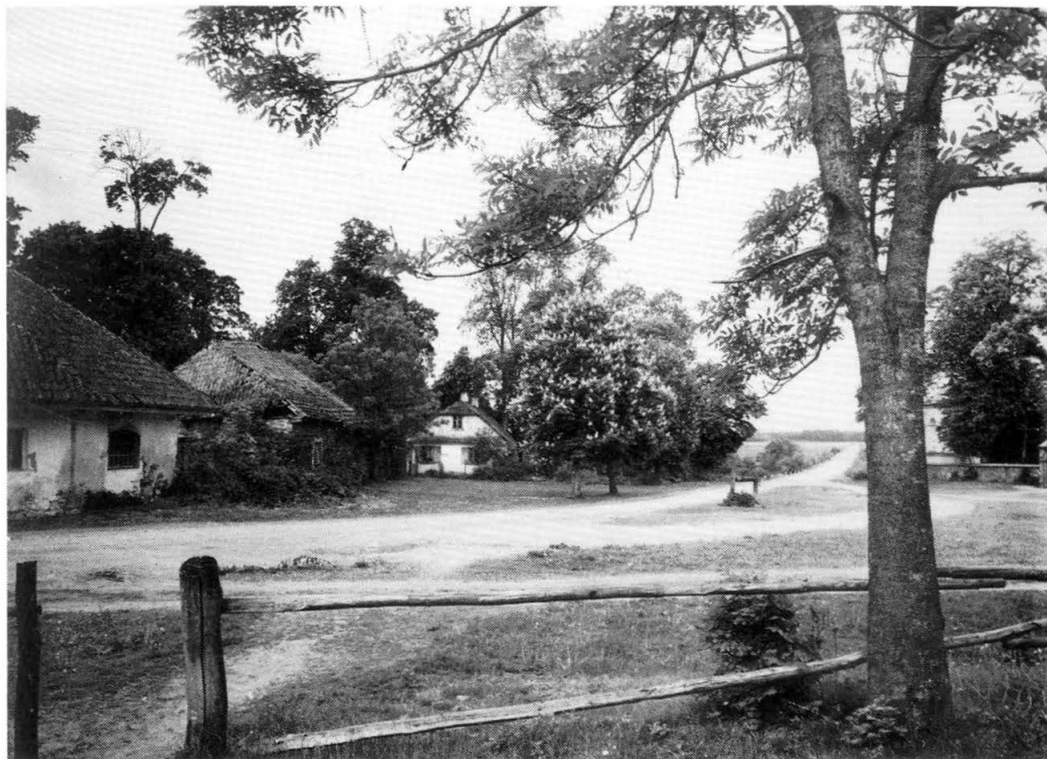
3. Zespół parkowo-pałacowy w Strabli.
Widok od północy.
Zdjęcie ze zbiorów PSOZ w Białymstoku, 1964

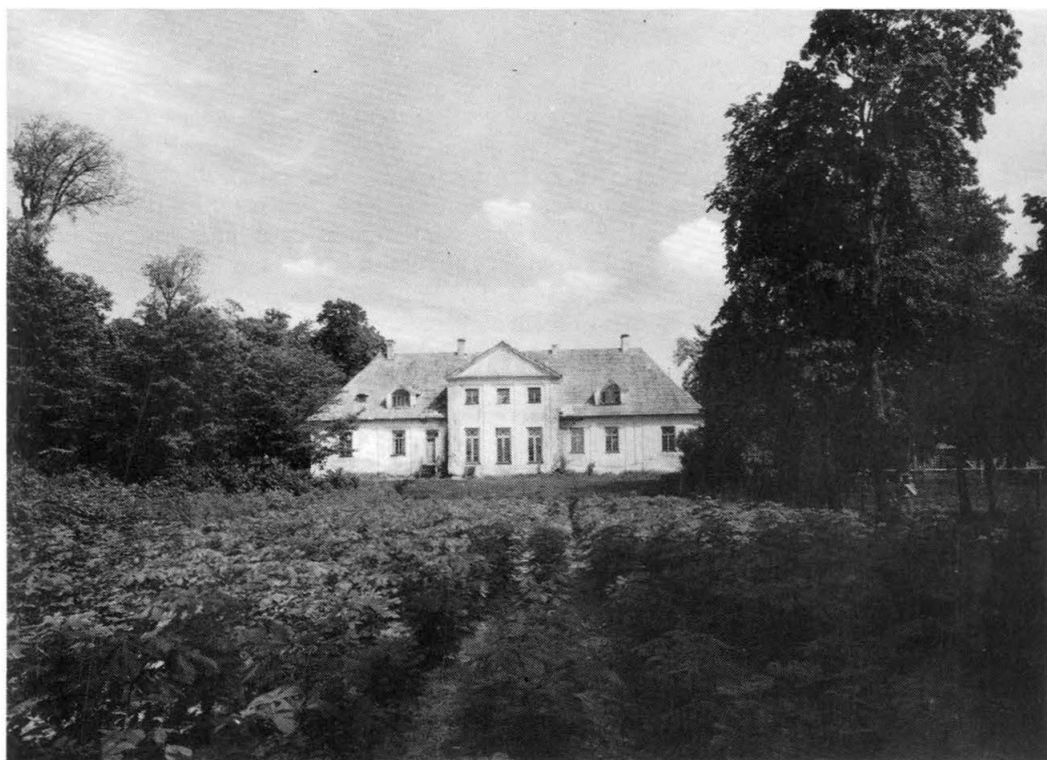
4. Elewacja ogrodowa zachodnia pałacu
w Strabli.
Zdjęcie ze zbiorów PSOZ w Białymstoku, 1964

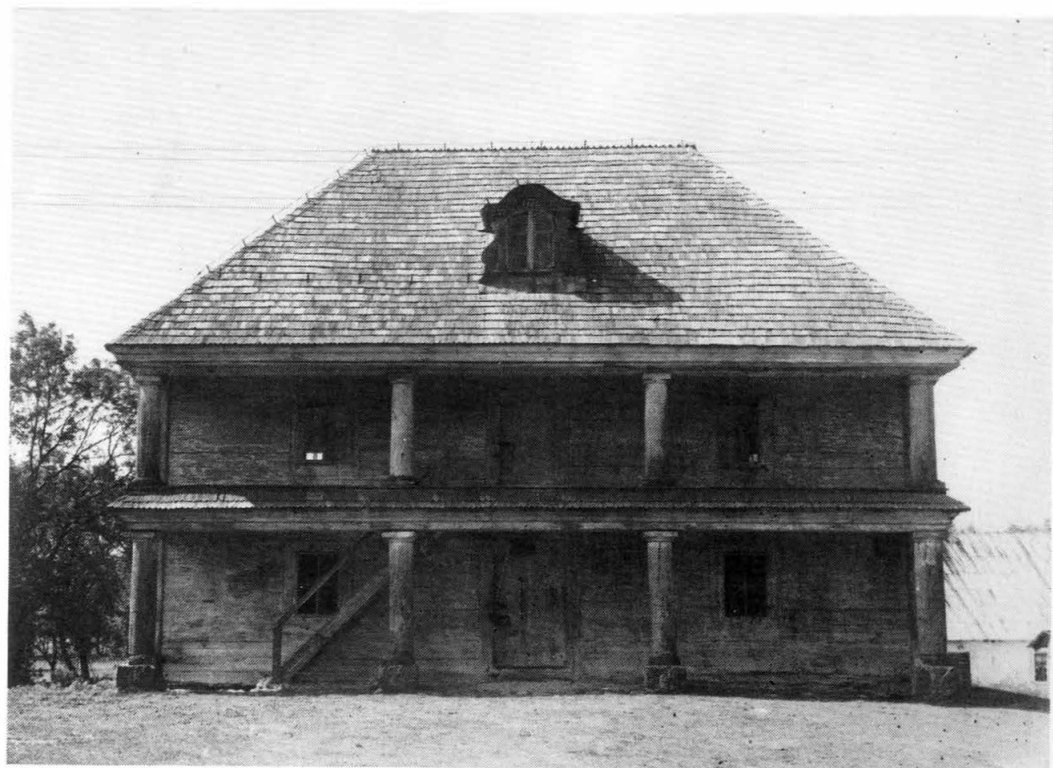
6. Lamus w Strabli z 1792 r.
*Zdjęcie ze zbiorów PSOZ
w Białymstoku, 1964*

Zabudowania gospodarcze usytuowano w części pñd.-wsch. Wśród nich była stajnia cugowa i inne rozliczne budowle wspomniane w pamiętniku. Przy południowej stronie dziedzińca w 1792 r. wzniesiono dwukondygnacyjny barokowo-klasycystyczny drewniany lamus z podcieniami w górze i w dole, frontem zwrócony na północ.

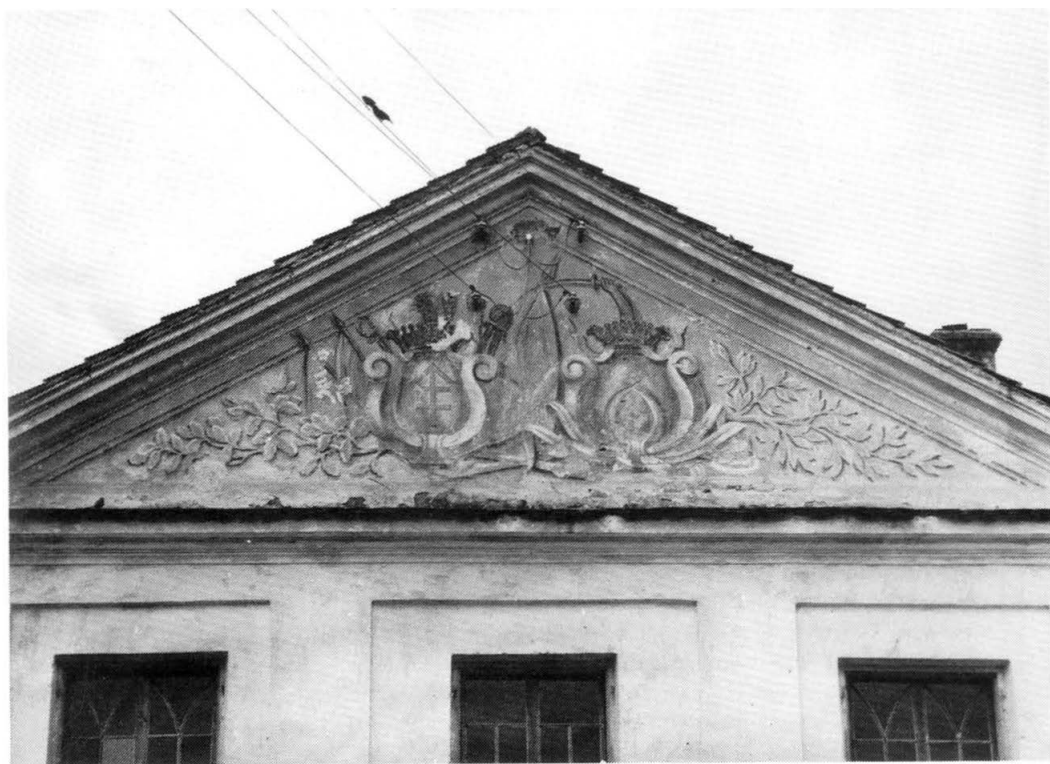
7. Tympanon elewacji frontowej pałacu w Strabli
z herbami Lis i Prus II, z 1 ćw. XIX w.
Zdjęcie ze zbiorów PSOZ w Białymstoku, 1964

Z archiwalnych dokumentacji wynika, że pałac w czasie ostatniej wojny był jedynie zdewastowany, a nie zrujnowany. Jak każdy budynek w tamtym czasie wymagał jednak remontu. Dlatego też Wojewódzki Konserwator Zabytków w Białymstoku, znając ogromne potrzeby w zakresie ochrony historycznych zespołów, już w 1946 r. powołał pracownię architektury zabytkowej⁶⁴. Zobowiązana ona była do wykonania dokumentacji technicznej obiektów ujętych w planach zabezpieczenia i konserwacji. Dzięki niej w 1956 r. wykonano inwentaryzację pałacu strabelskiego⁶⁵, a następnie przeprowadzono remont budynku. Wówczas naprawiono więźbę dachową, uzupełniono pokrycie ceramiczne, odnowiono elewacje⁶⁶. W trakcie prowadzenia inwentaryzacji odkryto pod tynkiem wczesne malowidła na tympanonie i elewacji frontowej, które poddano konserwacji⁶⁷.

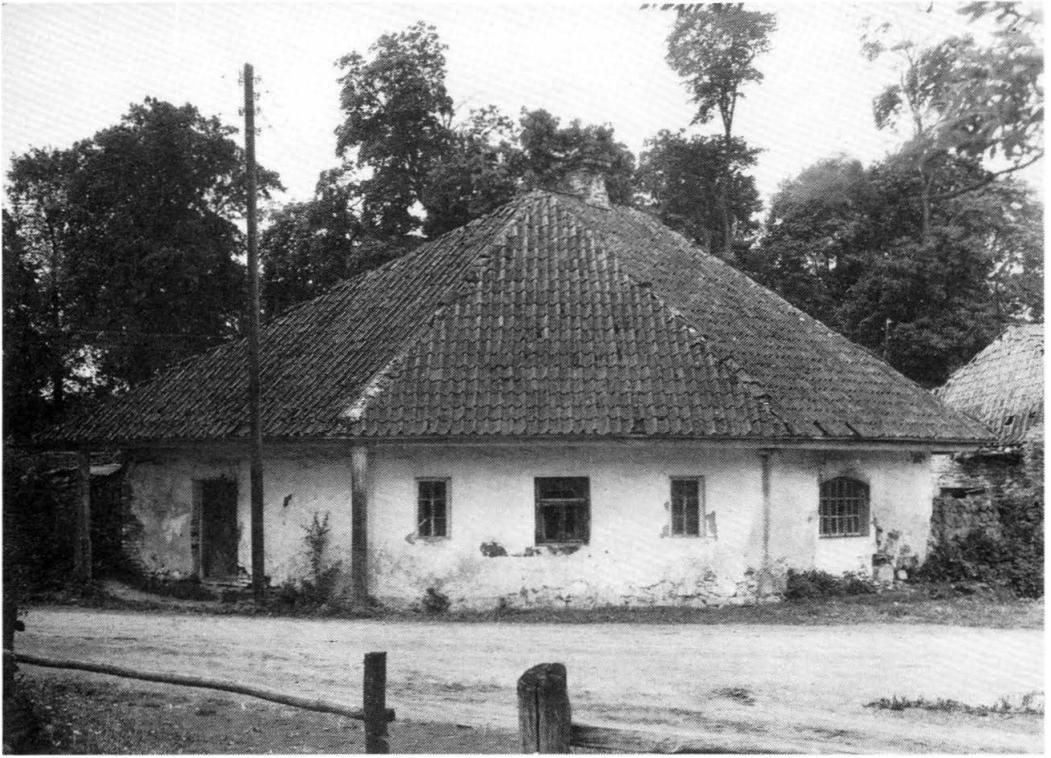
9. Kuźnia z pocz. XIX w. w Strabli.

Widok od północy.

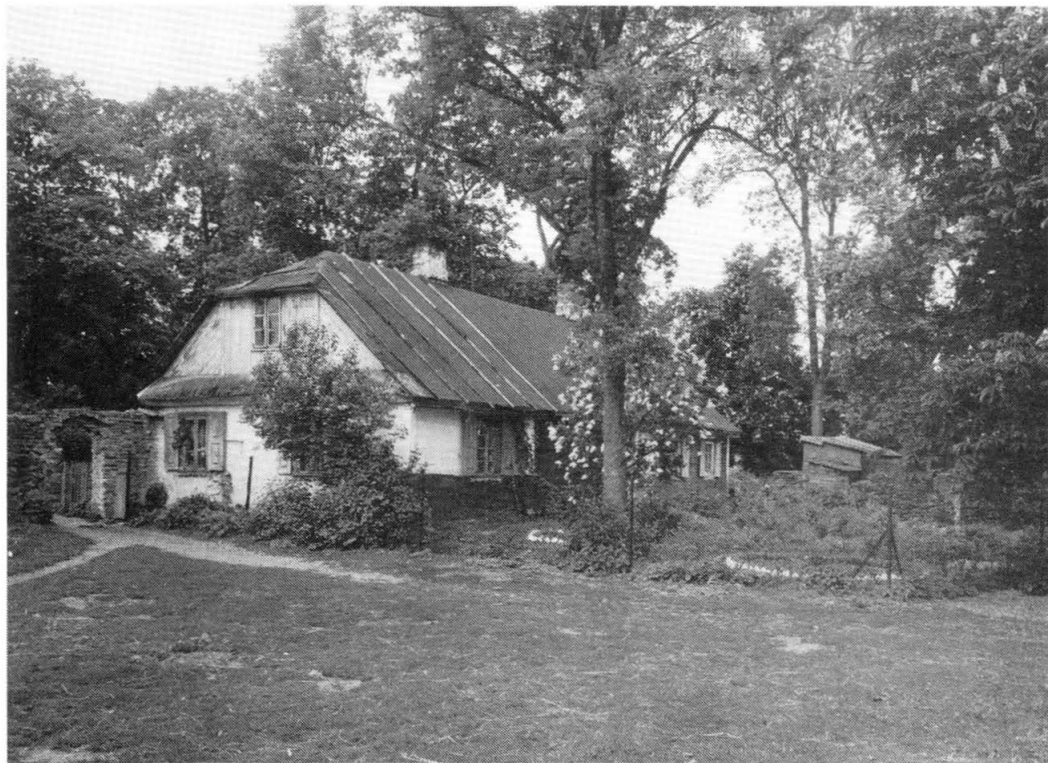
11. Dom oficjalistów z pocz. XIX w. w Strabli.
Widok od północy.
Zdjęcie ze zbiorów PSOZ w Białymstoku, 1964

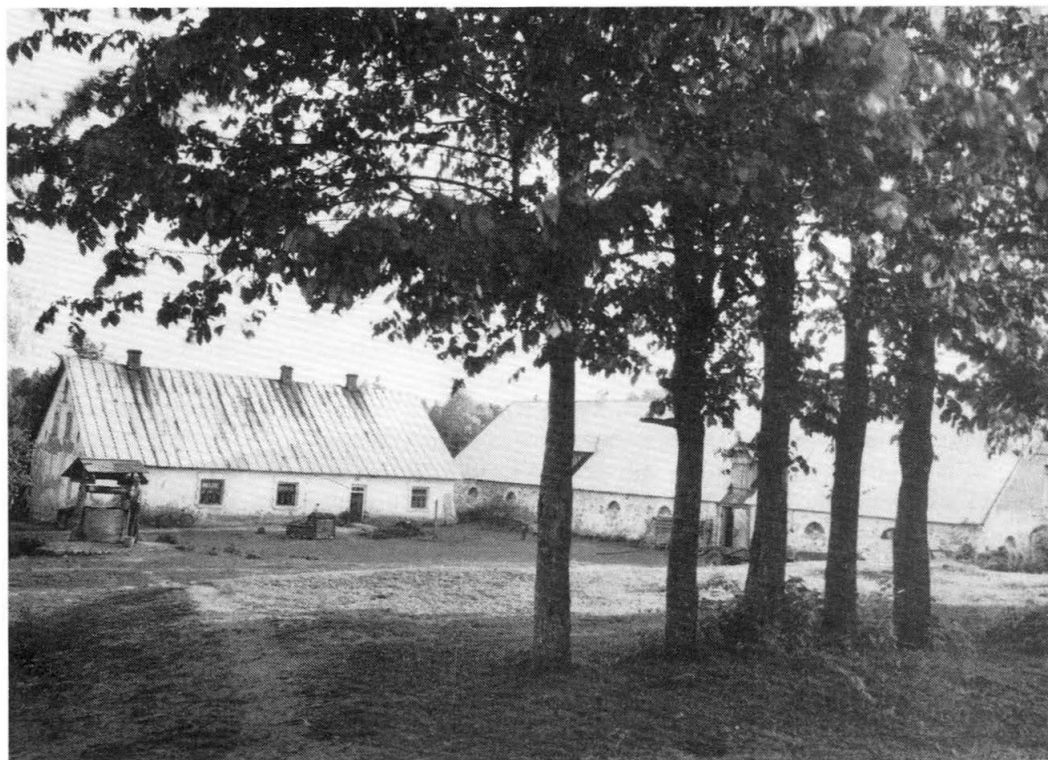
12. Stodoła z pocz. XIX w. i czworak z pocz. XX w.
w południowej części założenia strabelskiego.
Widok od północnego-wschodu.
Zdjęcie ze zbiorów PSOZ w Białymstoku, 1964

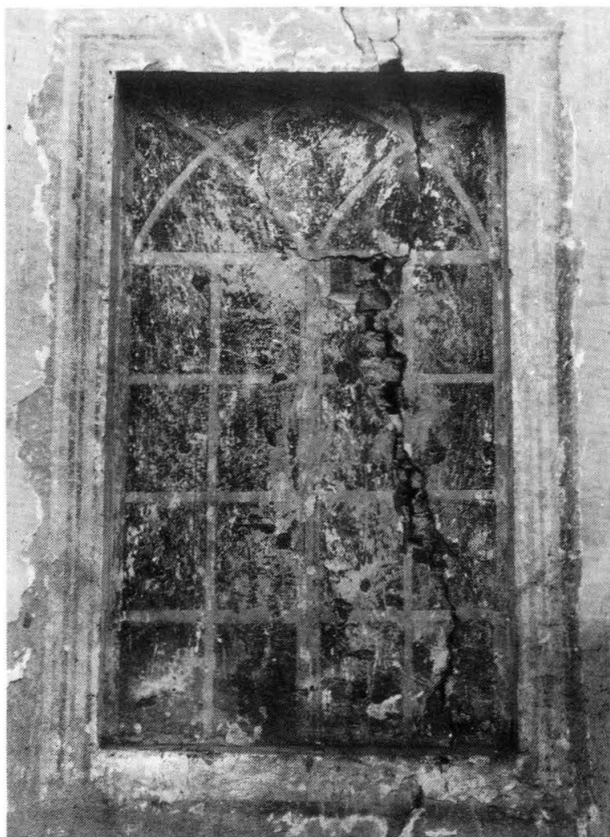
13. Malowidło sprzed 1860 r.
w płycinie ślepego okna elewacji północnej
pałacu w Strabli.
Zdjęcie ze zbiorów PSOZ w Białymstoku, 1964

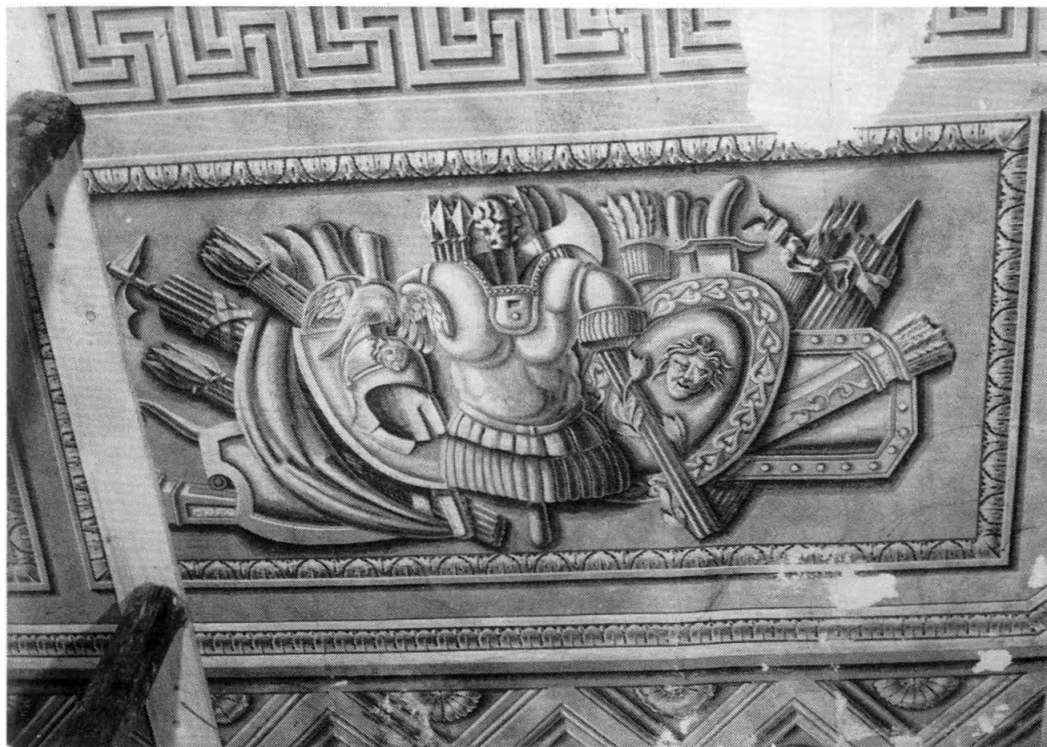
15-16. Fragmenty malowidła sprzed 1860 r. na plafonie
w reprezentacyjnym pokoju na parterze pałacu w Strabli.
Zdjęcie ze zbiorów PSOZ w Białymstoku, 1964

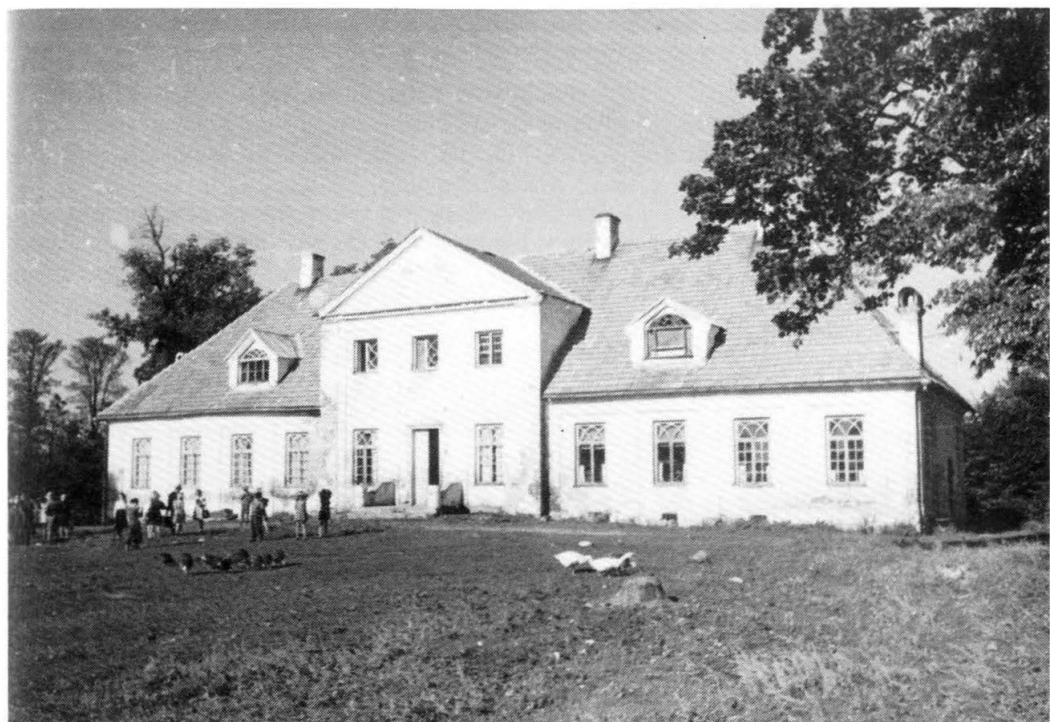
17. Elewacja frontowa pałacu w Strabli.
Fot. Władysław Paszkowski, 1954

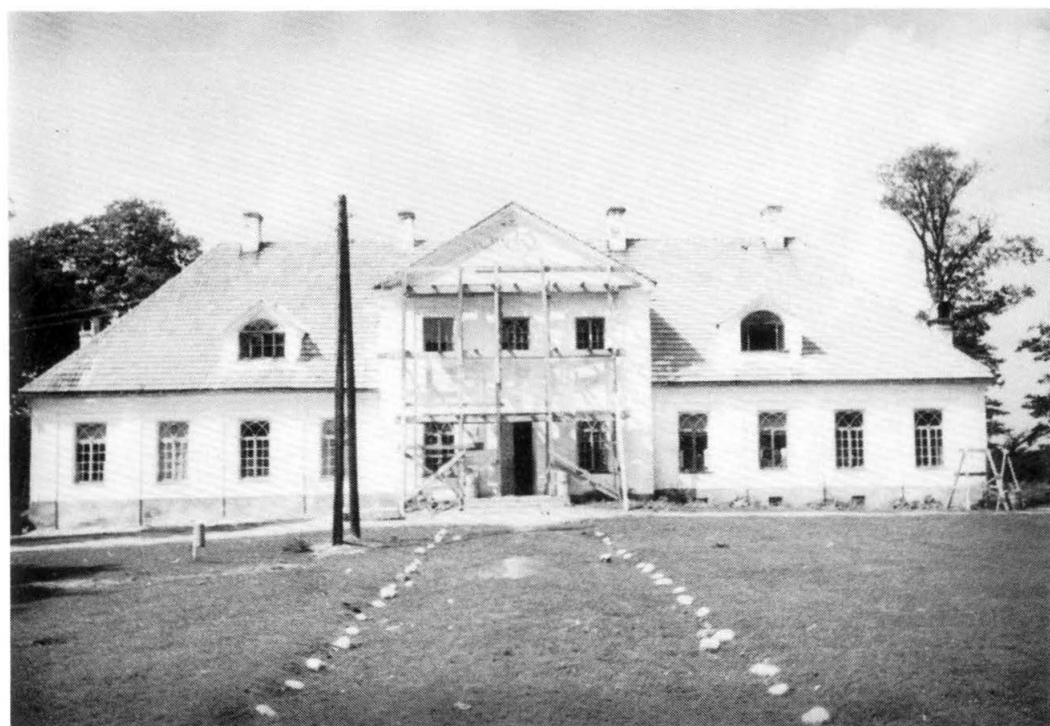
18. Elewacja frontowa pałacu w Strabli
w trakcie remontu.
Fot. Władysław Paszkowski, 1957

Prace remontowo-konserwatorskie rozpoczęto w 1994 r. W pierwszej kolejności dotyczyły pałacu. Wymieniono w nim więźbę dachową, położono papę, dach pokryto ceramiczną dachówką zakładkową. Na zewnątrz wyprowadzono kominy i otynkowano je. Otynkowano także lukarny. Na całym budynku wykonano obróbki blacharskie. W parku usunięto odrosty i samosiewy, ukształtowano i pogłębiono staw. Po wschodniej granicy założenia odtworzono kamienne ogrodzenie, naprawiono i zrekonstruowano słupy bramne, w nich osadzono metalową bramę i bramki¹¹⁰.

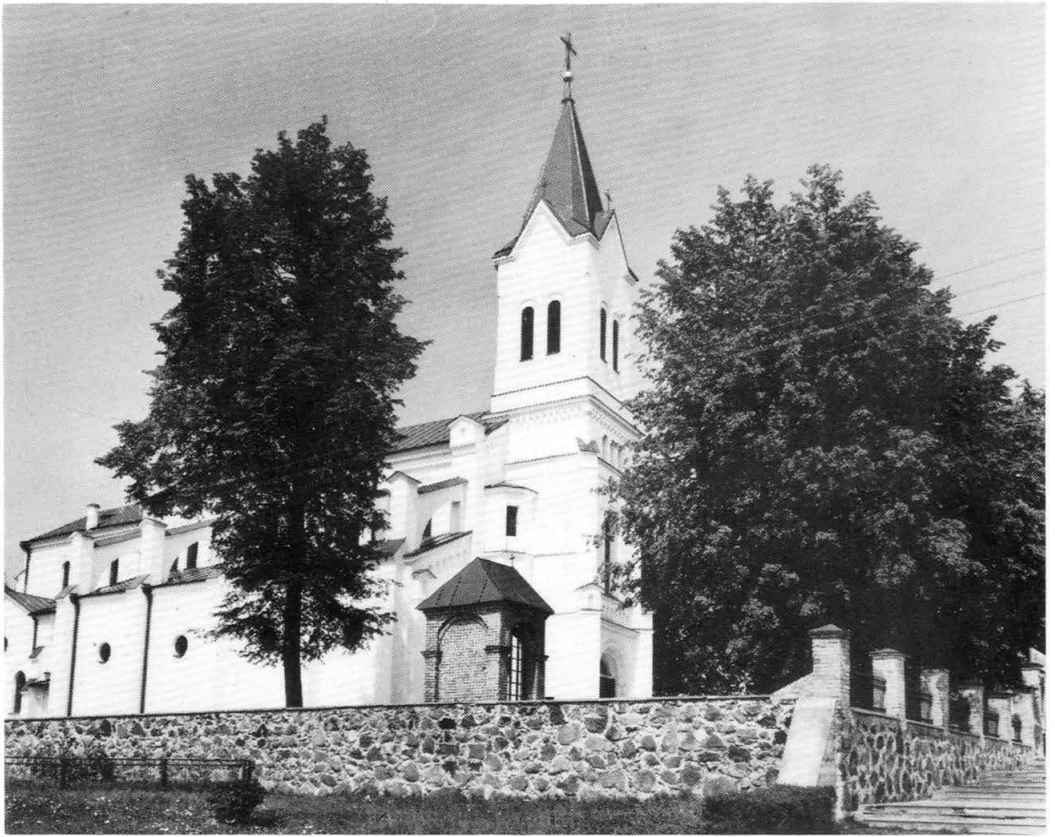
1. Krypno Kościelne, kościół parafialny
pw. Narodzenia NMP,
widok od południowego wschodu.
Fot. Jerzy Szandomirski, 1996

Nie orientowaną budowlę wzniesiono na planie prostokąta o wymiarach 40 m x 20 m i wysokości 13 m z pentagonalną absydą od zachodu i czworoboczną wieżą od wschodu. Wybudowano tym samym kościół dwukrotnie większy od poprzedniego, XVIII-wiecznego. Nadano mu formę trójnawową z wyodrębnionym, dwuprzęsłowym prezbiterium zamkniętym trójbocznie oraz czteroprzęsłowymi nawami, z prostokątną kaplicą od północy prezbiterium i zakrystią od po-

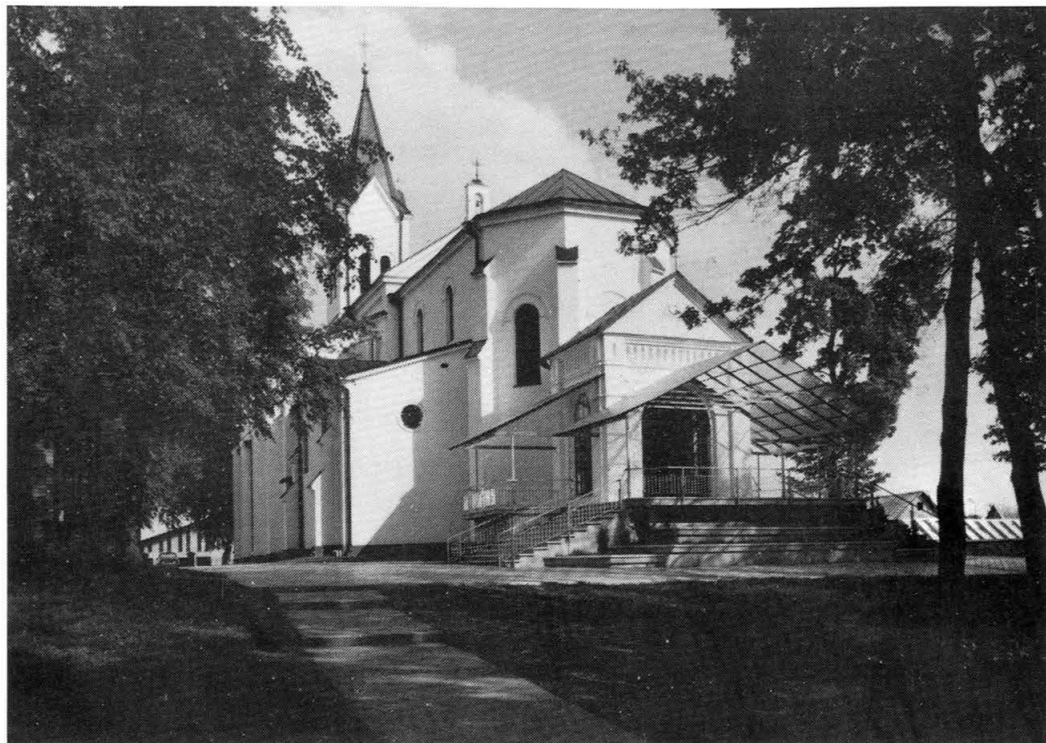
3. Krypno Kościelne, kościół parafialny
pw. Narodzenia NMP,
widok od zachodu.
Fot. Jerzy Szandomirski, 1996

Sprawą najpilniejszą było zabezpieczenie dachu. Zanim zakupiono blachę cynkową, przykryto go prowizorycznie słomą. Odbudowano wieżę, ale nie wykonano jej pełnej rekonstrukcji i w konsekwencji wieża jest niższa od pierwotnej, przez co zmieniły się nieco proporcje świątyni — straciła na lekkości i strzelistości.⁶¹ Hełm wieży pokryto blachą wycinaną w kwadraty. Wstawiono nowe okna, uzupełniono ubytki w drzwiach wejściowych fasady, a drzwi do nawy północnej wymieniono na nowe. Uzupełniono tynki. Odnowiono wnętrze. Wyremontowano kapliczki oraz ogrodzenie cmentarza przykościelnego. W ostatnim etapie odbudowy wykonano nowe, drewniane ławki i konfesjonały. Około 1954 roku artysta malarz z Białegostoku Włodzimierz Wasilewicz⁶² namalował obraz Przemienienia Pańskiego do ołtarza w nawie północnej, który zastąpił poprzedni, namalowany jeszcze w 1825 roku. Włodzimierz Wasilewicz namalował też w połowie lat 50-tych większość obrazów do kapliczek Matki Bożej Bolesnej, które zastąpiły zniszczone w czasie wojny obrazy z lat 30-tych XX wieku. Twórcą pozostałych obrazów do stacji Matki Bożej był inny artysta malarz z Białegostoku, Tadeusz Bołoz.

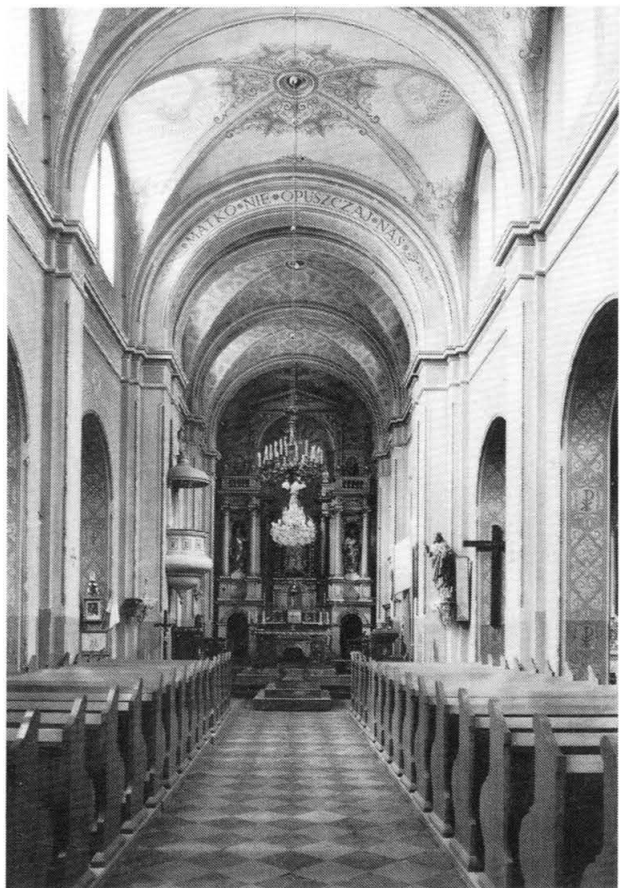
4. Krypno Kościelne, kościół parafialny
pw. Narodzenia NMP,
wnętrze nawy głównej.
Fot. Andrzej Stasiak, 1981

Wewnątrz nawę główną otwarto do bocznych półkolistymi arkadami. Na filarach arkad umieszczono pilastry dźwigające uproszczone belkowanie i gurdy sklepienia. Prezbiterium wydzielono łukiem tęczowym. Sklepieniom nadano formę kolebkowo-żebrową. W kaplicy i zakrystii zrobiono strop płaski. Chór muzyczny podsklepieno krzyżowo i wsparto na filarach między którymi umieszczono półkolistą arkadę na osi. Niższym przejściom bocznym nadano formę prostokątną. Nad nimi wykonano koliste przezrocza.

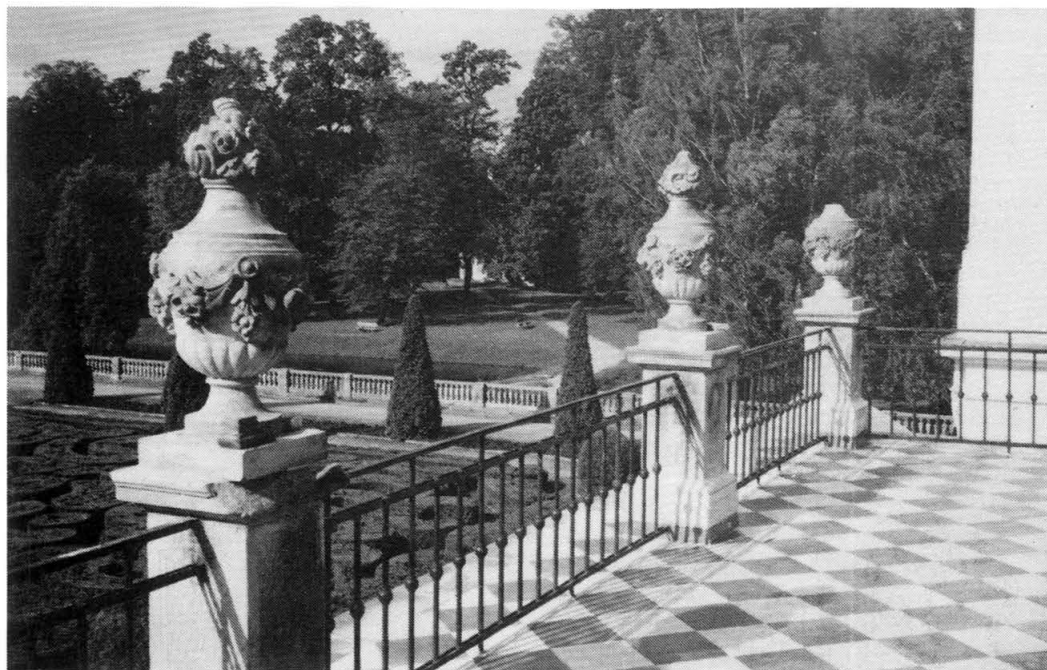
1. Białystok. Taras w elewacji ogrodowej
pałacu Branickich.

Stan po wykonaniu prac remontowo-konserwatorskich.

Po dyskusji konserwatorzy podjęli decyzję o przywróceniu, chociażby etapami, historycznej kolorystyki pałacu. Przeprowadziwszy analizę wszystkich elementów wystroju architektonicznego, oznaczono na rysunku inwentaryzacyjnym elewacji wybrane do pomalowania dwa najbliższe historycznym kolory: ocieploną biel o numerze 5900 i bładożółto-ugrowy o numerze 5915 z palety barw, przedstawionej przez firmę Schomburg. Przy rozłożeniu kolorów trzymano się ściśle zasady, że elementy wystroju architektonicznego występujące przed lico elewacji, jak cokoły, pilastry, lizeny, gzymsy, części boniowane fasady itp. winny być pomalowane kolorem ciemniejszym, tj. bładożółto-ugrowym, a płaszczyzny gładkie — kolorem jaśniejszym, cieplej bieli. Elementy naśladujące pierwotnie kamienne, postanowiono pomalować na kolor biały, przypominający barwę czystego piaskowca.

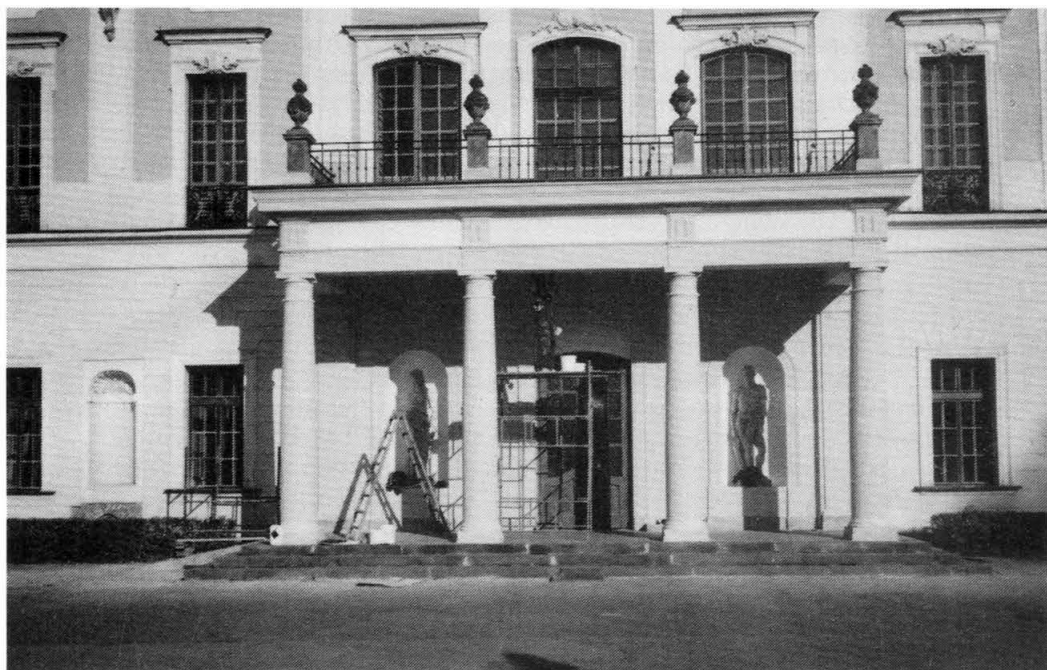
2. Białystok. Widok na część centralną
elewacji ogrodowej
z portykiem kolumnowym i tarasem.

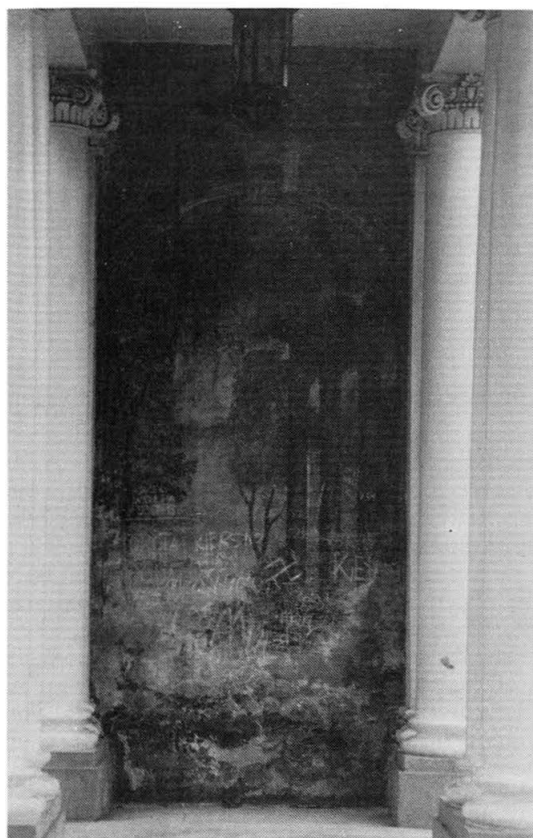
1. Białystok — pałac Branickich.
„Pejzaż romantyczny” — malowidło na zewnętrznej
ścianie północnej oficyny pałacu,
stan przed konserwacją. Fot. Krzysztof Miller, 1993

2. Białystok — pałac Branickich.
„Pejzaż romantyczny” — dolna część malowidła
po wykonaniu izolacji poziomej i przemurowaniu.
Fot. Krzysztof Miller, 1993

W przypadku „Pejzażu romantycznego” nieprawidłowe wyprofilowanie posadzki i brak izolacji poziomej u podnóża malowidła, spowodowało dodatkowe zawilgocenie muru i podciąganie kapilarne wilgoci przez wszystkie warstwy technologiczne malowidła (miejscami aż na wysokość 2 m), co przez lata uszkodziło warstwę tynku.

Drugi etap — to podkucie muru do połowy jego grubości pod lewą częścią malowidła. Tu znaleziono duże ilości zalegającej mokrej gliny, użytej prawdopodobnie jako lepiszcze do uszczelniania luźnych cegieł. Gлина jest materiałem bardzo absorbującym wilgoć, więc zastosowanie jej w tym miejscu miało fatalny wpływ na zachowanie malowidła. Wykuta wnęka posiadała taką samą kubaturę co poprzednia, a odsłonięte cegły poddano dezynfekcji PCMC i na nowo otwór przemurowano — nie zapominając o dwóch warstwach izolacji z papy bitumicznej na lepiku.

Zabieg ten polegał na założeniu kołnierza w kształcie przewróconej litery „L” wykonanego z blachy ocynkowanej o grubości 1,5 mm. Ścianka pionowa o wysokości 15 cm, zaś pozioma część — 25 cm. Długość kształtki równa szerokości przemurówki izolacji poziomej — 2,85 cm. Tak przygotowaną kształtkę przykręcono wkrętami zabezpieczonymi antykorozyjnie do ściany pokrywając przemurówkę. Część poziomą kształtki wysunięto na zewnątrz poniżej poziomu posadzki. Później znalazła się ona pod posadzką wykonaną na nowo pod odpo-

Do ścianki pionowej kształtki przymocowano Epidianem 5 siatkę podtynkową. W celu dodatkowego zabezpieczenia przed korozją użyto również żywicy chemoutwardzalnej. Tym zabiegiem zakończono najtrudniejszy etap prac przy malowidle⁷.

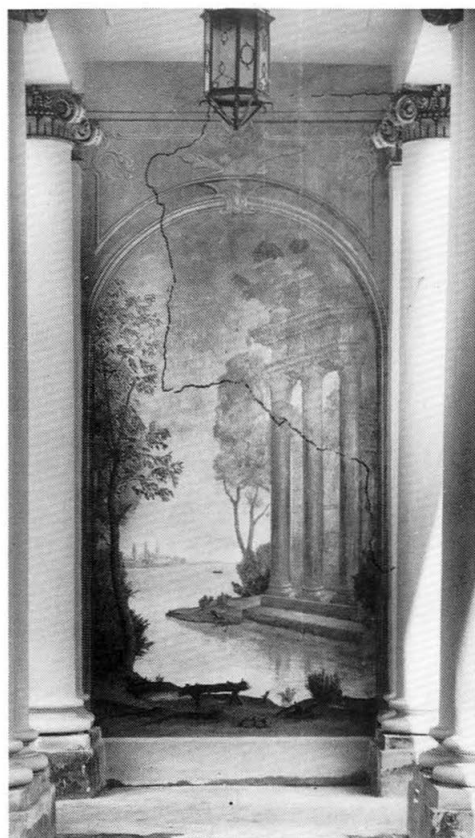
3. Białystok — pałac Branickich.
„Pejzaż romantyczny” — zachowane
malowidło oryginalne, w prawej, górnej
części kompozycji oddzielone jest
kreską od malowidła zrekonstruowanego.
Fot. Krzysztof Miller, 1994

Jak już wiadomo 2/3 malowidła zostało zrekonstruowane w 1973 r. podczas konserwacji dokonanej przez PKZ-ty warszawskie. Po dwudziestu latach uwidoczniły się pewne różnice walorowe między partią oryginału a rekonstrukcją (rekonstrukcja ciemniejsza). Obraz był brudny, pochłapany farbą emulsyjną i zaprawą cementową. Na skutek rozłożenia spoiwa, warstwa malarska miała tendencję do pudrowania się szczególnie w górnych partiach. Dolne partie kompozycji zaatakowane przez wilgoć uległy zniszczeniu (pęcherze, wysolenia, całkowite ubytki wyprawy wraz z warstwą malarską). Wcześniej opisywane zniszczenia mechaniczne noszą znamiona wandalizmu, zajmując przeszło 1/3 powierzchni malowidła.

Całą powierzchnię malowidła oczyszczono wstępnie z kurzu, zlikwidowano zachłapania farbą emulsyjną i zaprawą cementową, po czym delikatnie usunięto zdeintegrowane stare kity. Brzegi ubytków wzmocniono roztworem POW w dyspersji wodnej i tegoż spoiwa użyto do integracji tynku z wątkiem muru.

Dalej uzupełniono brakującą wyprawę. W miejscach głębokich ubytków wypełniono je wielowarstwowo kitem wapienno-piaskowym o różnej granulacji wypełniacza. Wydrapane napisy wyrównano kitem drobnoziarnistym — jedno-warstwowo.

Płytkie ubytki wyprawy uzupełniono powtórnie drobnoziarnistym kitem wapienno-piaskowym po czym wypunktowano farbami akrylowymi.

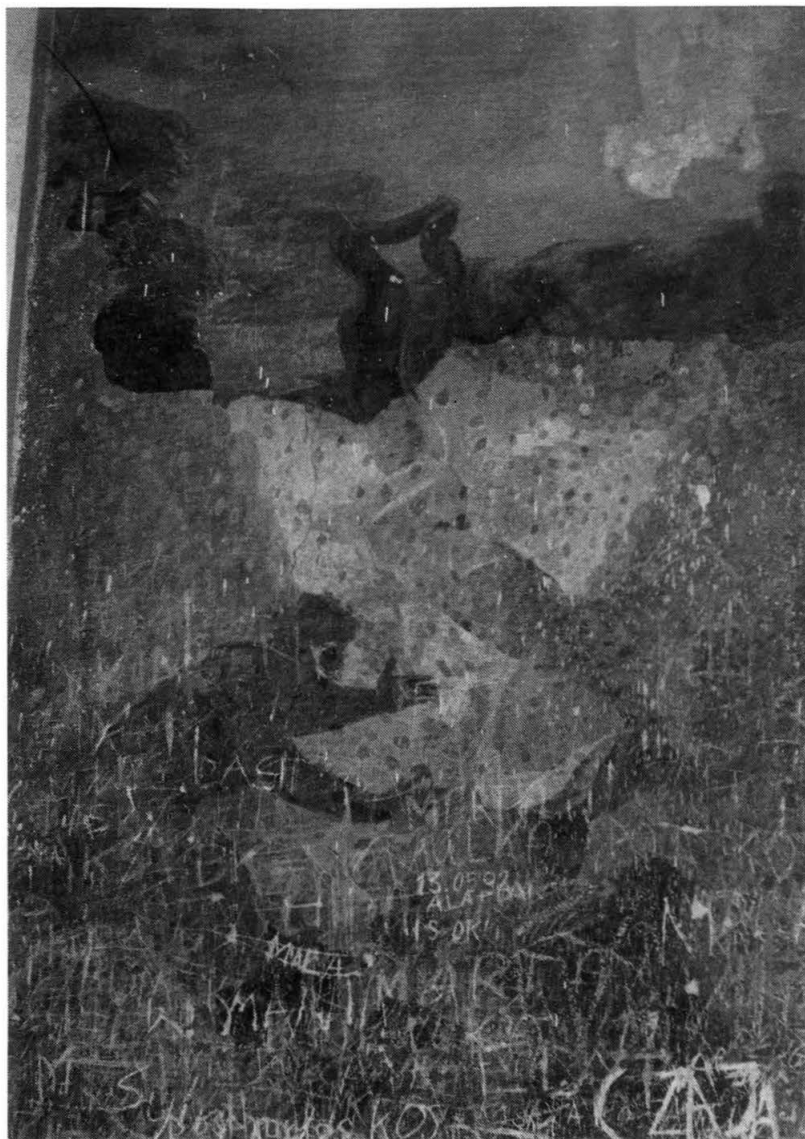
4. Białystok — pałac Branickich.
„Pan i Syrinx” — fragment malowidła w galerii otwartej elewacji ogrodowej,
stan przed konserwacją.
Fot. Krzysztof Miller, 1994

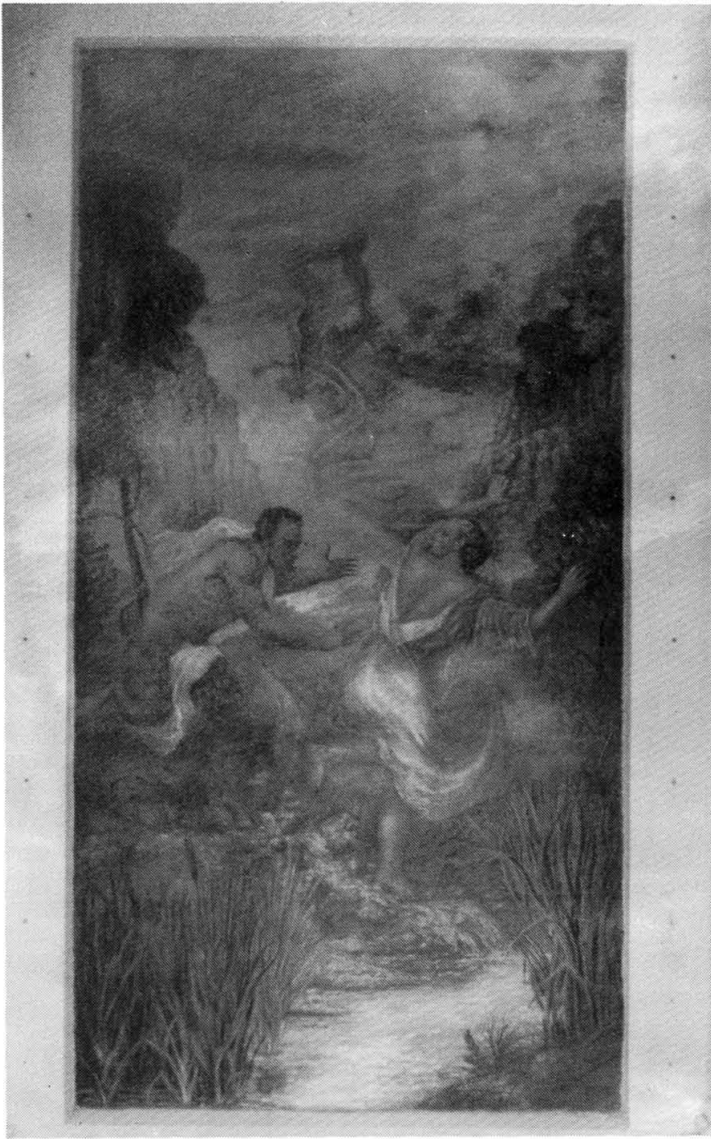
5. Białystok — pałac Branickich.
„Pan i Syrinx” — malowidło w galerii
otwartej elewacji ogrodowej, stan po konserwacji.
Fot. Krzysztof Miller, 1994

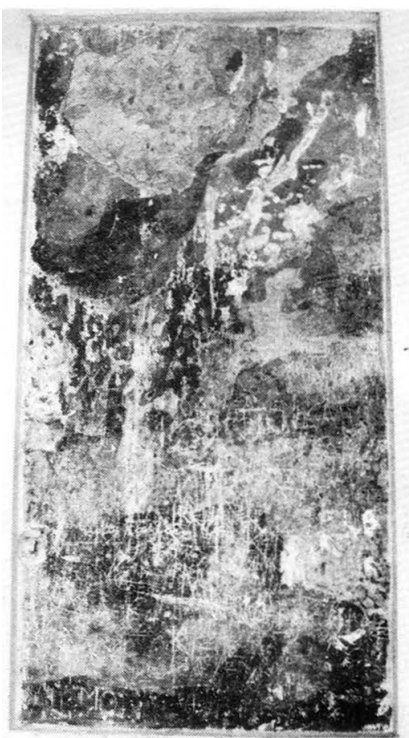
Obraz był brudny i pochłapany farbą. Na skutek rozłożenia spoiwa warstwa malarska uległa osypaniu, co spowodowało unieczystnienie rysunków i kompozycji barwnej malowidła. Obiekt uległ również uszkodzeniom w postaci licznych rytych napisów wykonanych ostrym przedmiotem. Zniszczenia te obejmują 1/3 malowidła.

7. Białystok — pałac Branickich.
„Sąd Parysa” — malowidło w galerii
otwartej elewacji ogrodowej, stan przed konserwacją.
Fot. Krzysztof Miller, 1995

- usunięcie starych, odspojonych kitów o zmienionych retuszach,
- konsolidacja tynku z murem (Primal AC-33 4-10 % w roztworze wodnym),
- utrwalanie warstwy malarskiej niskoprocentowym Paraloidem B-72 w alkoholu plus aceton,
- uzupełnienie ubytków wyprawy barwionym kitem wapienno-piaskowym.

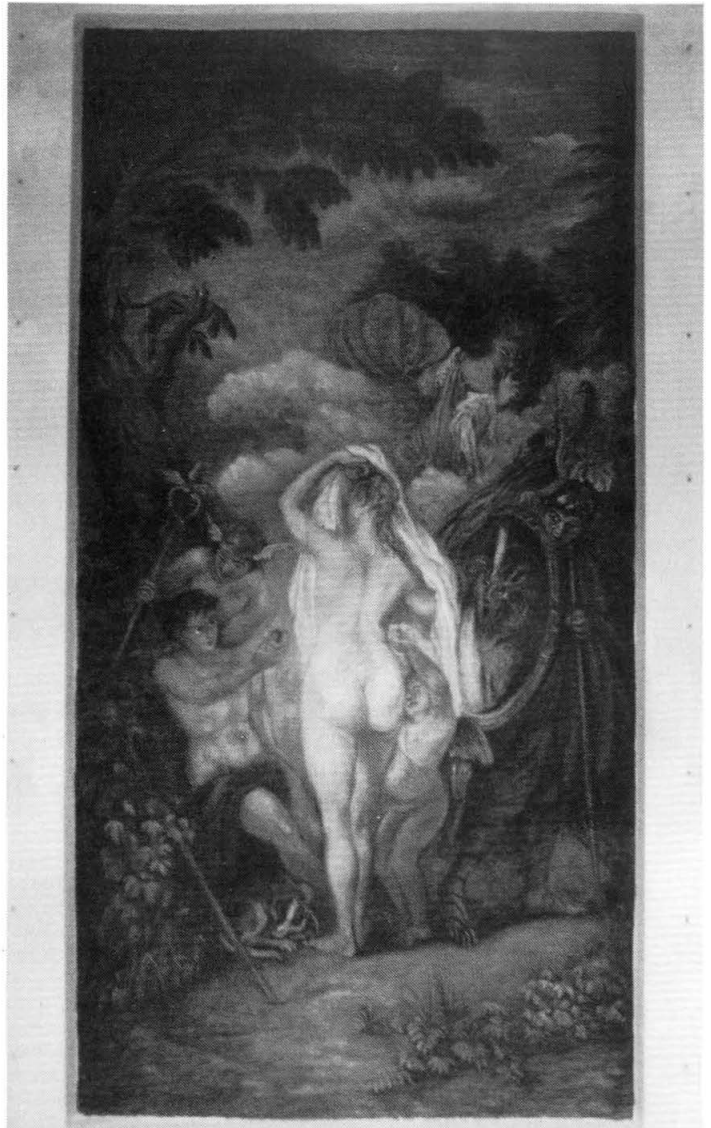
8. Białystok — pałac Branickich.
„Sąd Parysa” — malowidło
po konserwacji.
Fot. Krzysztof Miller, 1995

Do kitów przygotowano piasek przesiany przez dwa rodzaje sita (gęściejsze i rzadsze). Następnie zmieniono stary tynk, który zdezynfekowano 5% fluorkiem sodu. Wieloletnie wapno gaszone oczyszczono, przecierając przez drobnitką siatkę nylonową. Z tak przygotowanych materiałów wykonano trzy rodzaje kitu wielowarstwowego do wypełnienia ubytków w wyprawie:

1. piasek gruboziarnisty — 3 części,
ciasto wapienne — 1 część,
cement portlandzki — niewielki dodatek w celu wzmocnienia kitów,
2. piach średnioziarnisty — 3 części,
ciasto wapienne — 1 część,
POW w dyspersji wodnej — 3 % całości — emulgator,
3. mielony stary tynk — 3 części,
ciasto wapienne — 1 część.

Przystąpiono do uzupełnienia warstwowego tynku wyżej wymienionym kitem. W zależności od rozległości i głębokości ubytków, ubytki głębokie wypełniano trójwarstwowo poczynając od kitu nr 1, potem nr 2, a wierzchnią warstwę opracowywano kitem nr 3, uzyskując fakturę podobną do oryginalnego tynku. Tak też opracowano największy ubytek, którego powierzchnia przekraczała 1 m². Ubytki mniejsze wypełniano kitem nr 2, po czym wyrównywano kitem nr 3 i gładzono za pomocą noża szewskiego lub małej packi murarskiej. Płytkie rysy wykonane ostrym przedmiotem w postaci napisów i rysunków zakładano jednowarstwowo szlachetnym kitem nr 3. W ten sposób opracowywano również cienkie,

Zgodnie z zaleceniami konserwatorów, malowidła zabezpieczono przed uszkodzeniami mechanicznymi przezroczystą płytą z tworzywa sztucznego, mając przy tym na uwadze respirację muru¹². Przykre to przedsięwzięcie, ale konieczne, ponieważ część społeczeństwa nie dojrzała jeszcze do bezpośredniego obcowania ze sztuką. Może z czasem mieszkańcy Białegostoku uświadomią sobie, że pałac Branickich, nosząc miano Wersalu Północy, był i jest wizytówką kultury i gospodarności. Dlatego w dobie rozwoju biznesu trzeba dbać o jego wygląd jak o swój rodzinny dom, wspierając każdą inicjatywę przedłużenia jego kondycji konstrukcyjno-estetycznej, co z pewnością miałyby niemały wpływ na upiększenie miasta.

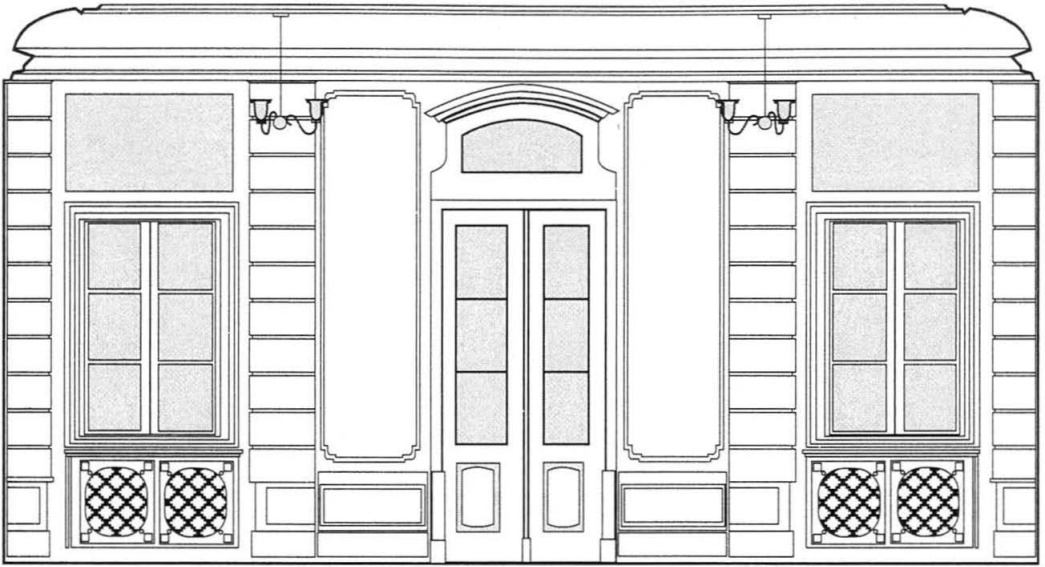
1. Szkicowy projekt wnętrza hallu ratusza w Białymstoku z 1955 r.,
widok ściany wschodniej, skala 1:20,
PP PKZ Pracownia w Białymstoku, sygnatura nieczytelna,
w zbiorach PSOZ O/W w Białymstoku.
Opracowanie komputerowe — Jacek Rogalewski, ROSiOŚK w Białymstoku

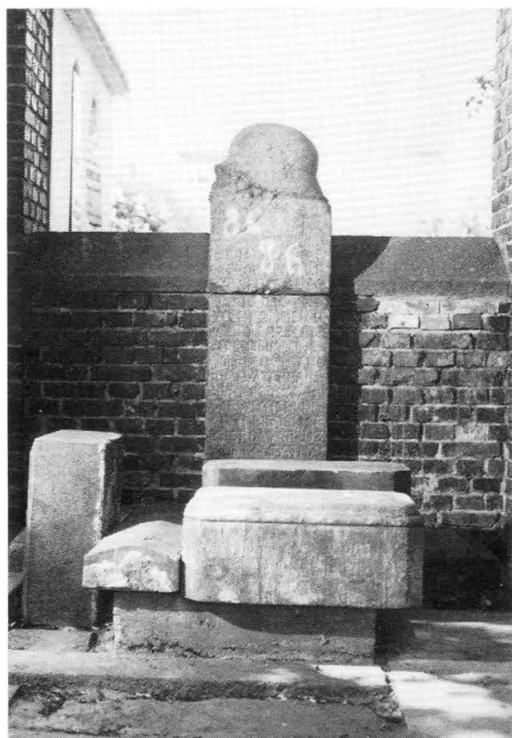
4. Białystok. Cmentarz ewangelicki.
Obelisk w mauzoleum upamiętniający
żołnierzy poległych w I wojnie światowej.
Fot. Andrzej Szandomirski, V 1996

Wejście na teren lapidarium utworzono w sąsiedztwie mauzoleum żołnierzy z I wojny światowej. Mauzoleum zostało przykryte dachem o konstrukcji drewnianej, poszytym dachówką karpieńską, w jego wnętrzu utworzono miejsce na znicz, oczyszczono znajdujący się obelisk, uzupełniono ubytki cegły.

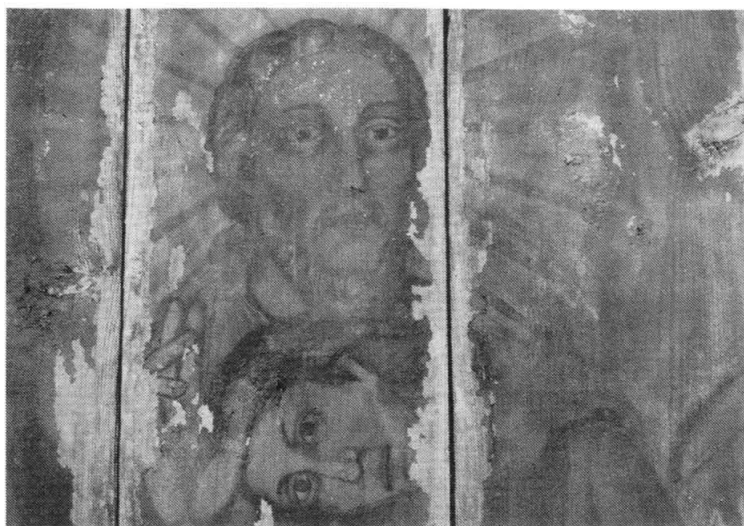
1. Nowoberezowo.
Fragment malowidła
„Ostatnia Wieczerza”
z postacią Chrystusa i św. Jana
w cerkwi pw. św. Jana Teologa.
Stan przed konserwacją.
Fot. Krzysztof Stawecki

Od czasu powstania, malowidła nie były poddawane zabiegom oczyszczania, odnawiania lub innym pracom konserwatorskim. Podlegały natomiast wpływom różnych czynników, powodujących niszczenie obrazów. Na przykład palenie świec, kadzidła, ogrzewanie wnętrza świątyni spowodowało osadzanie się kurzu i „kopcia” na licach obrazów i ich silne zabrudzenie. Ograniczyło to czytelność poszczególnych scen.

Z kolei zmieniająca się wilgotność względna powietrza powodowała pracę desek podobrazia — ich przesuwanie się w niektórych partiach względem siebie w płaszczyźnie poziomej oraz zmiany szerokości styków (tworzących szpary) między nimi. Te ostatnie zmiany doprowadziły w konsekwencji do pofałdowania się pasków płótna przykrywających szpary, w niektórych fragmentach odklejenie się ich od desek, a nawet odpadanie. Nastąpiło również znaczne wygięcie desek w części malowidła „Wniebowstąpienie” w wyniku nadmiernego obciążenia sufitu belkami znajdującymi się na strychu cerkwi, podtrzymującymi sygnaturkę.

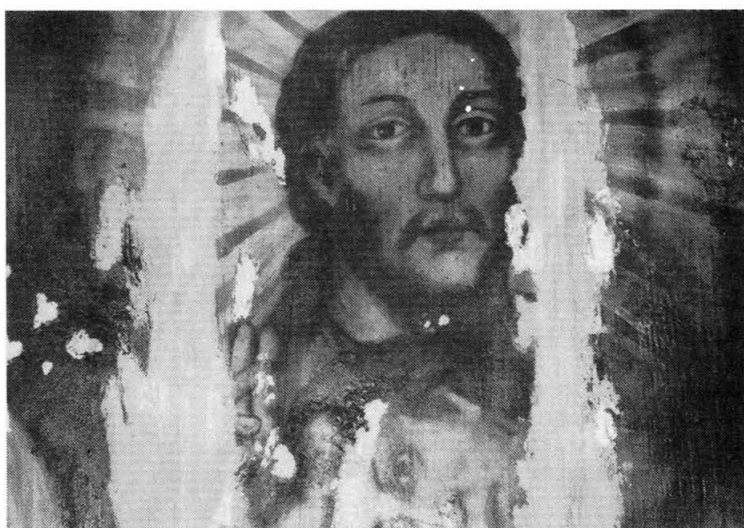
2. Nowoberezowo.
Fragment malowidła
„Ostatnia Wieczerza”
z postacią Chrystusa i św. Jana
w cerkwi pw. św. Jana Teologa.
Stan w trakcie konserwacji.
Fot. Krzysztof Stawecki

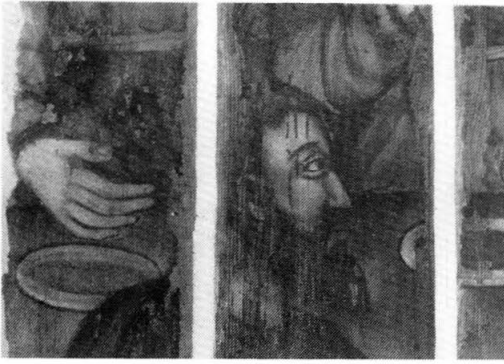
3. Nowoberezero.
Fragment malowidła „Ostatnia Wieczerza”
z postacią Judasza.

Stan przed konserwacją. Fot. Krzysztof Stawecki

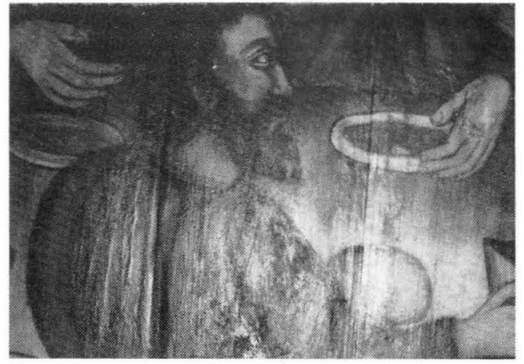
4. Nowoberezero.
Fragment malowidła „Ostatnia Wieczerza”
z postacią Judasza.

Stan po konserwacji. Fot. Krzysztof Stawecki
