BIULETYN KONSERWATORSKI

WOJEWÓDZTWA BIAŁOSTOCKIEGO

PAŃSTWOWA SŁUŻBA OCHRONY ZABYTEKÓW
Oddział Wojewódzki w Białymstoku

JANINA HOŚCIŁOWICZ — Zespół pałacowy w Strabli, jego dzieje i konserwacja str. 5

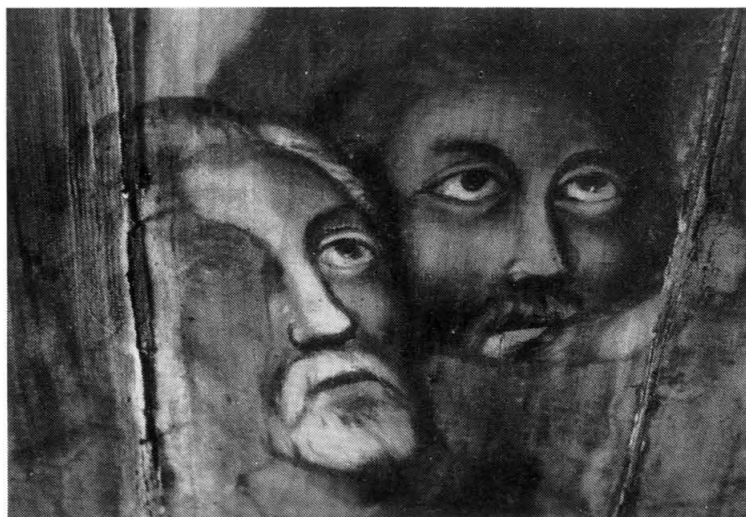
7. Nowoberezowo.
Fragment malowidła
„Wniebowstąpienie”
w trakcie oczyszczania.
Fot. Krzysztof Stawecki

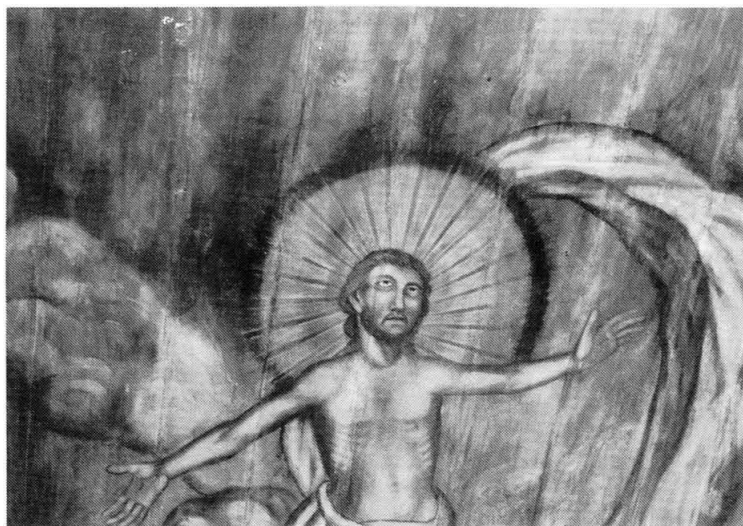
10. Nowoberezowo.
Fragment malowidła
„Wniebowstąpienie”.
Stan po konserwacji.
Fot. Krzysztof Stawecki

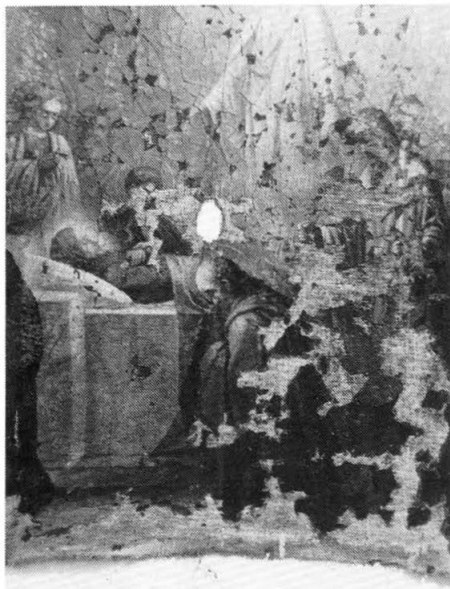
18. Stara Grzybowszczyzna — fragment ikony „Zaśnięcia NMP” z 2 poł. XIX w. z cerkwi filialnej pw. św. Jana Chrzciciela — lico po przyklejeniu warstwy malarskiej.
Fot. Krzysztof Korczak-Komorowski, 1987

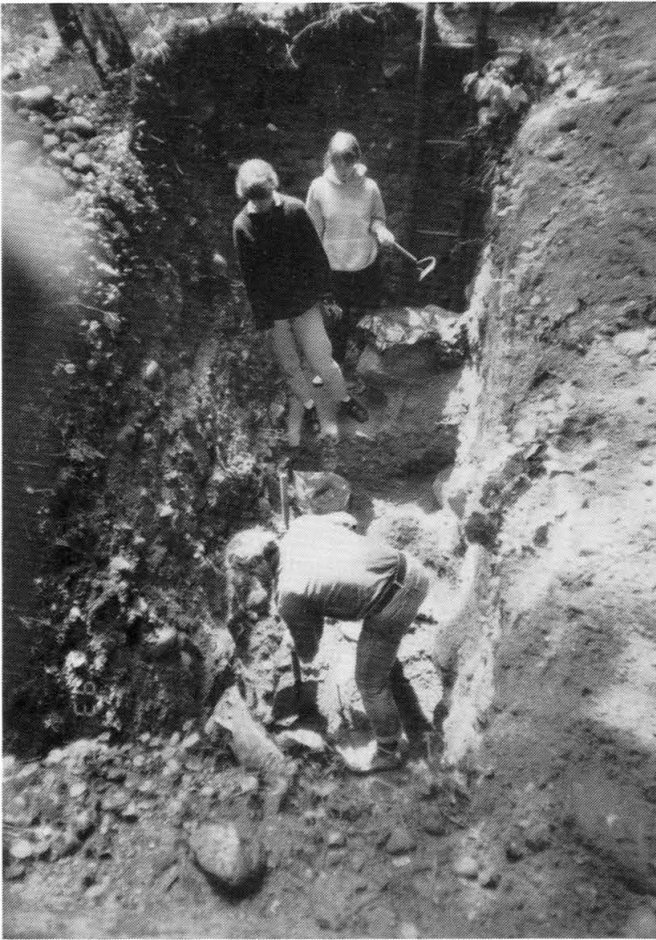
1. Rybniki — „Krzemianka”.
Badania wykopaliskowe
szybu górniczego.
Fot. Marek Zalewski, 1993

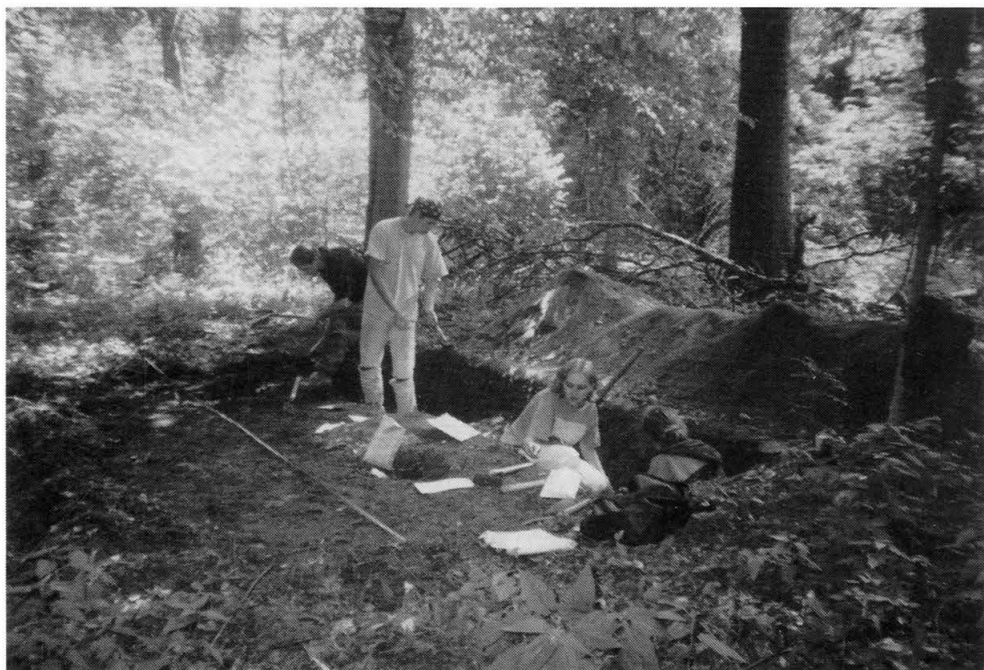
2. Rybniki — „Krzemianka”. Badania wykopaliskowe śladów obozowisk przykopalnianych w rejonie źródeł rzeczki Krzemianka. Fot. Marek Zalewski, 1995

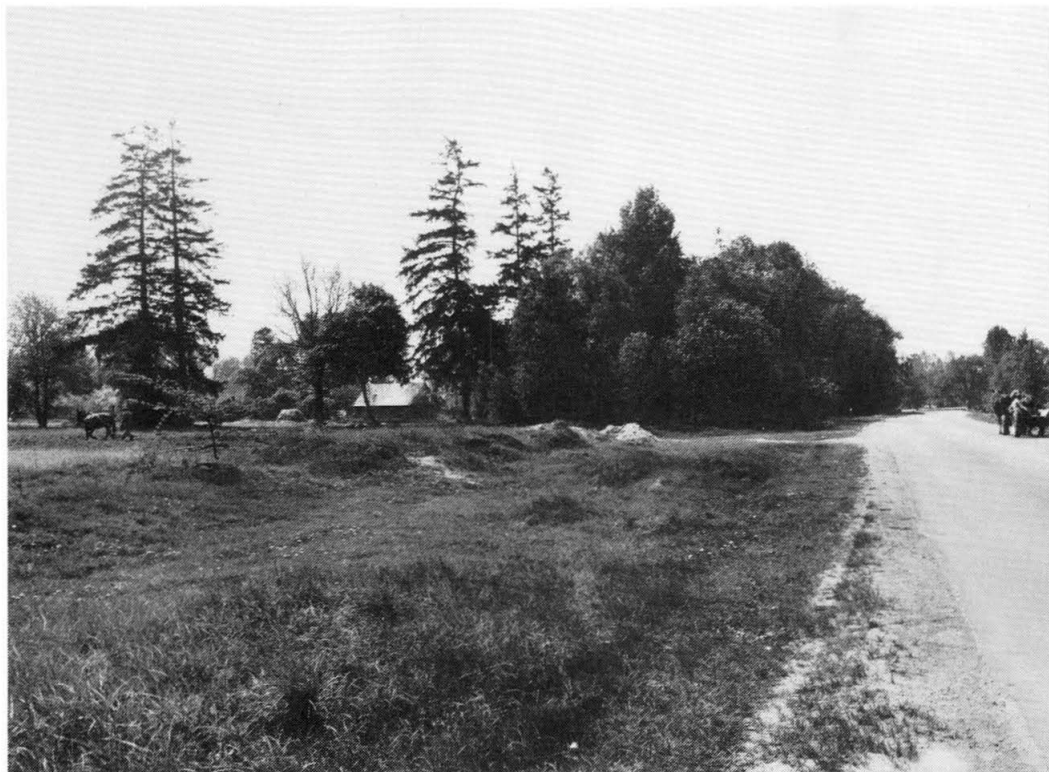
1. Andryjanki — widok północno-zachodniej części założenia dworskiego od szosy Bielsk Podlaski — Siemiatycze.

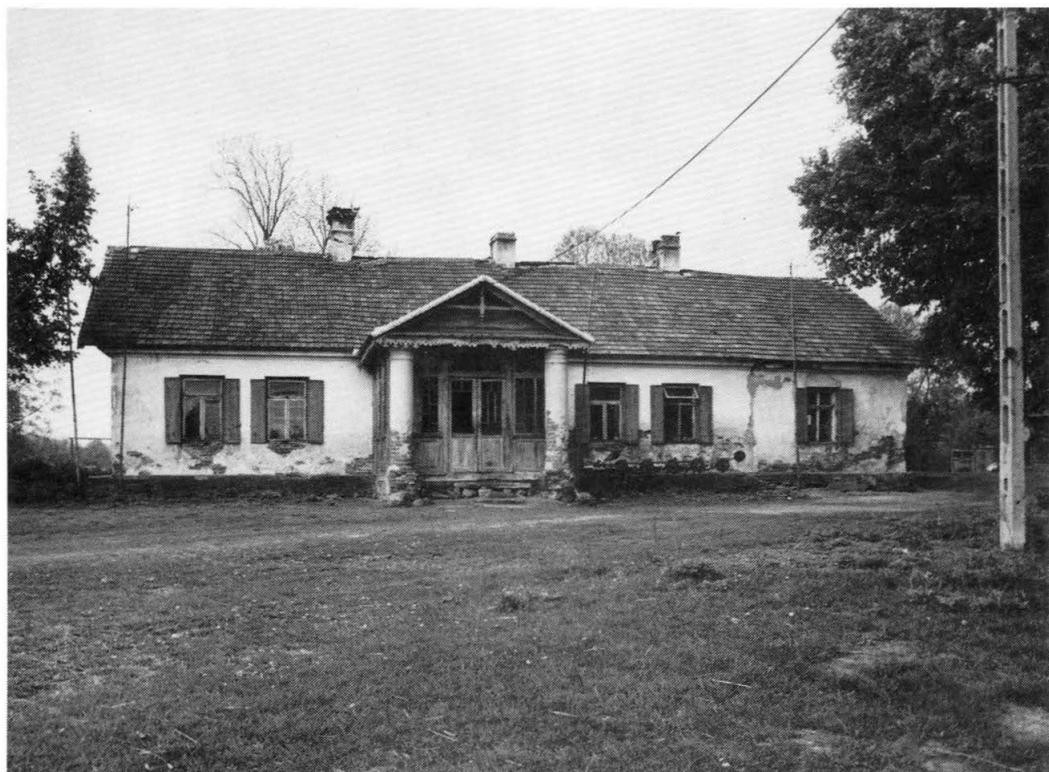
2. Andryjanki — elewacja frontowa dworu.

Dwór — zlokalizowany w centralnej części zespołu, szerokofrontowy, parterowy. Wzniesiony na planie prostokąta, pierwotnie symetryczny z sienią położoną na osi, dwutraktowy, przykryty dachem dwuspadowym. Elewacje gładkie, zwieńczone gzymsem koronującym. Od frontu portyk kolumnowy w porządku toskańskim. W zachodnim narożniku dobudowany w okresie późniejszym aneks drewniany, konstrukcji zrębowej, kryty dwuspadowym dachem. Pomieszczenia wewnętrzne — tynkowane, bielone i tapetowane. Powiały drewniane, w części pomieszczeń otynkowane, malowane na biało. Podłogi drewniane z desek, w dawnych reprezentacyjnych pokojach — taflowe. Z pierwotnego wystroju dworu zachowały się piece kaflowe z dekoracyjnymi zwieńczeniami.

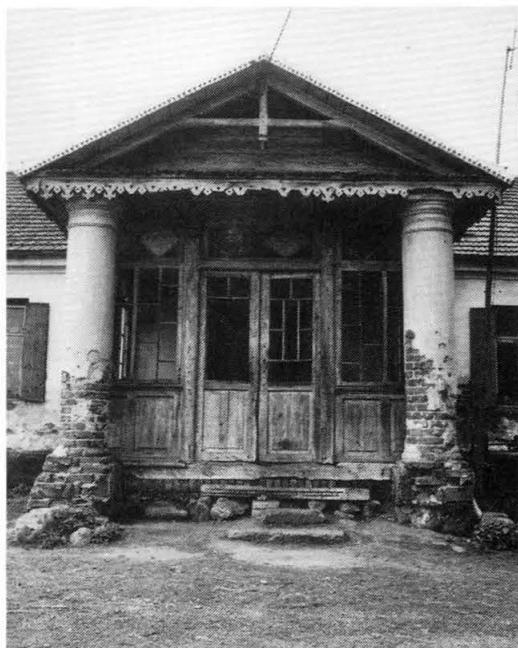
5. Andryjanki — elewacja frontowa
starego dworu.

Stary dwór — wzniesiony na planie prostokąta z późniejszą niewielką dobudówką, parterowy, nakryty wysokim dachem, pierwotnie naczółkowym, obecnie dwuspadowym. Dwutraktowy, z izbami po obu stronach korytarza. Ściany zbudowane z bali, tapetowane i pobielone wapnem, z zewnątrz bez szalunku. Stropy belkowe z powałami deskowymi, częściowo tynkowane.

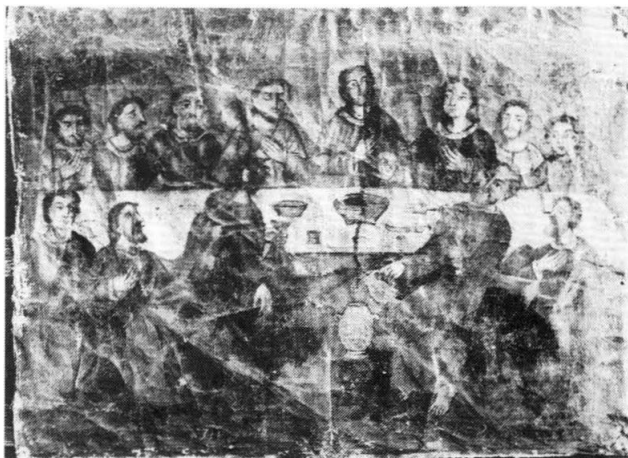
3. „Ostatnia Wieczerza”.
Fot. Wacław Górski, 1976

Scena wielofiguralna. Kompozycja malarska przecięta poziomą linią stołu nakrytego jasnożółtym obrusem. Centralnym punktem kompozycji jest postać siedzącego za stołem Chrystusa z dwunastoma apostołami. Koloryt ciemny z przewagą ugrów i brązów. Szaty ciemnoczerwone, zielone, brązowe. Tło zielonkawe. Z prawej strony, u góry, fragment brązowej kotary. U dołu słabo czytelny napis cyrylicą: *Taj(...) W(...)ra 1850 Goda*.

Płótno o osłabionej strukturze, sfalowane, pogięte, z drobnymi rozdarciami i postrzępionymi krawędziami. Warstwa malarska przemyta, splekana, z wieloma drobnymi ubytkami.
