BIULETYN KONSERWATORSKI WOJEWÓDZTWA PODLASKIEGO

WOJEWÓDZKI URZĄD OCHRONY ZABYTKÓW W BIAŁYMSTOKU

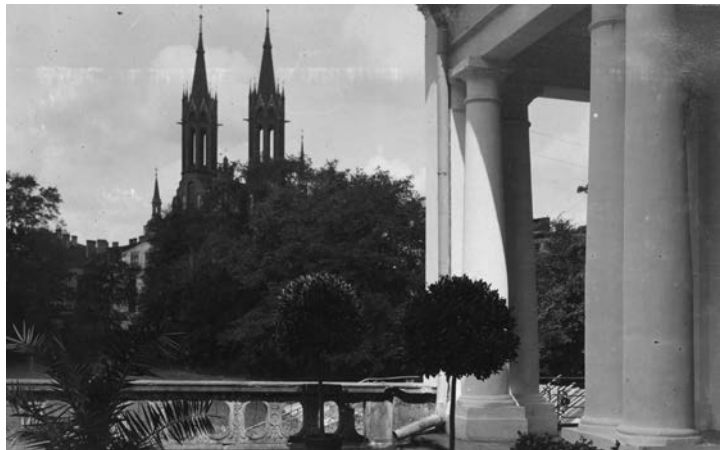
6. Widok rzeźbionej balustrady koło pałacowej galerii w Ogrodzie Branickich, fot. przed 1914. Neg. MBH, nr 10513, 12
View of the sculptural balustrade by the palace gallery in the Branicki Garden, photo pre-1914. Neg. MBH, nr 10513, 12

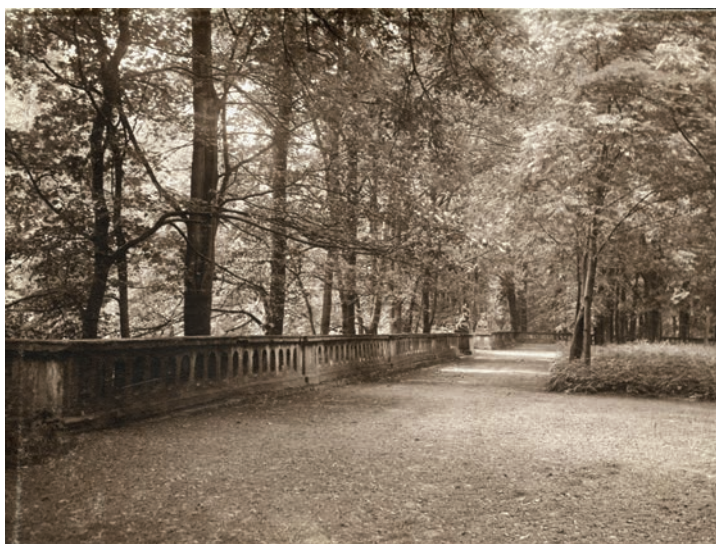
Neg. MBH, nr 10513, 33

7. Widok balustrady bez rzeźbienia koło rzeźb sfinksów w Ogrodzie Branickich, fot. przed 1914.

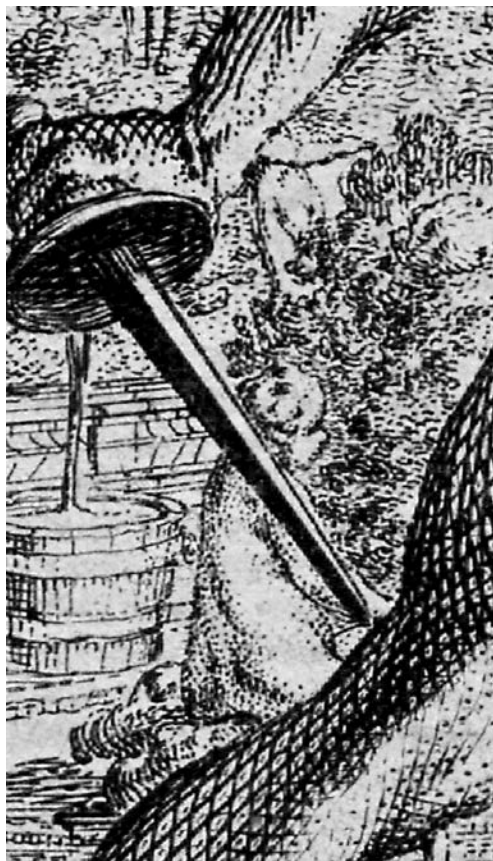
13. Widok od strony kanału na Salon parterów w Ogrodzie Branickich, rycina, rys. i ryt. M.H. Rentz, proj. J.H. Klemm, ok. 1746–1750 r. Fragment z puttem na balustradzie wskazującym na pałac (z niewidoczną głową)
View from the canal side of the Branicki Garden parlour of parterres. Print and drawing by M.H. Rentz, designed by J.H. Klemm, ca. 1746–1750. Fragment with a putto on the balustrade, pointing to the palace (head not visible)

Zacznijmy od pary puttów zamykających widok jednej z dwu poprzecznych alejek biegnących wśród parterów. Alejka ta położona jest pomiędzy Altaną pod Orłem a pałacem (il. 3). Obie rzeźby widać na rycinie za lewym gladiatorem: pierwsza, za Altaną, widoczna jest nad puttem-alegorią znaku zodiaku Skorpiona (il. 13), druga, bliżej pałacu – nad puttem-alegorią znaku zodiaku Wagi (il. 12). Nogi obu puttów zakrywają na rycinie korony drzew kubłowych, u pierwszego z puttów nie widać również głowy. Oba putta prezentują niemal identyczne upozowanie – jedno i drugie zwrócone jest w stronę prawą (ku kanałowi), ale uniesione na wysokość piersi ich prawe ręce skierowane są w lewo, w kierunku pałacu, na który wskazują palcem. Różnie ułożone są tylko ich lewe ręce – putto drugie w uniesionej lekko ręce trzyma jakiś przedmiot o kształcie owalu (il. 12) – prawdopodobnie wieniec laurowy, natomiast ręki putta pierwszego nie widać (il. 13) – może nią podpira swój lewy bok?

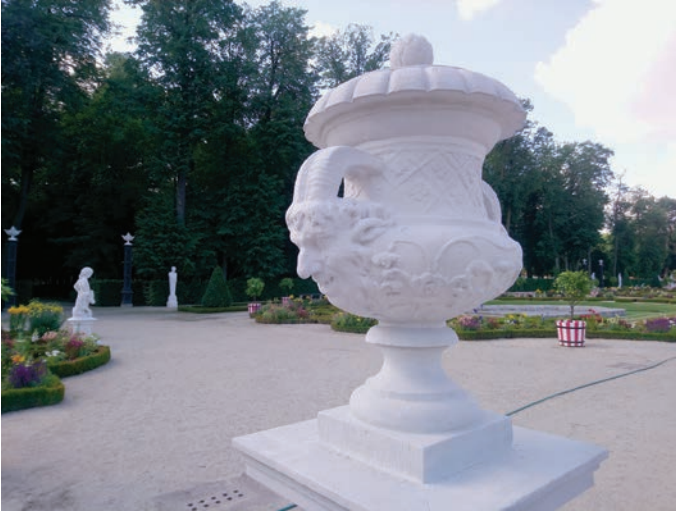
20. Kamienna waza z satyrami
w Ogrodzie Branickich,
J.Ch. Redler, ok. poł. XVIII w.
Fot. K. Przylicki, 2020

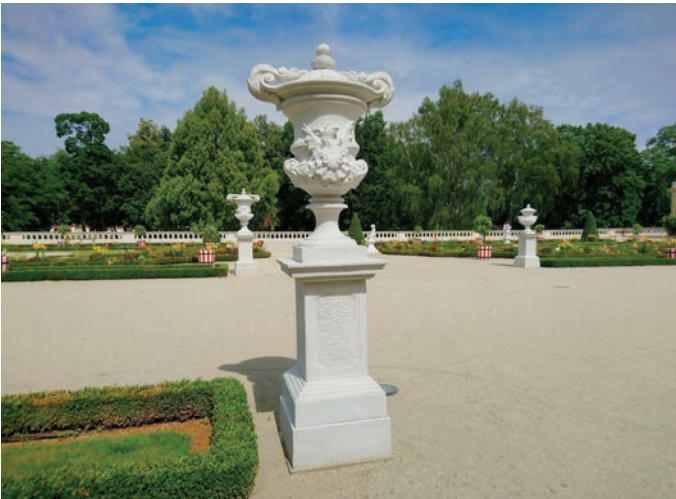
21. Kamienna waza ze smokami
w Ogrodzie Branickich,
J.Ch. Redler, ok. poł. XVIII w.
Fot. K. Przylicki, 2020

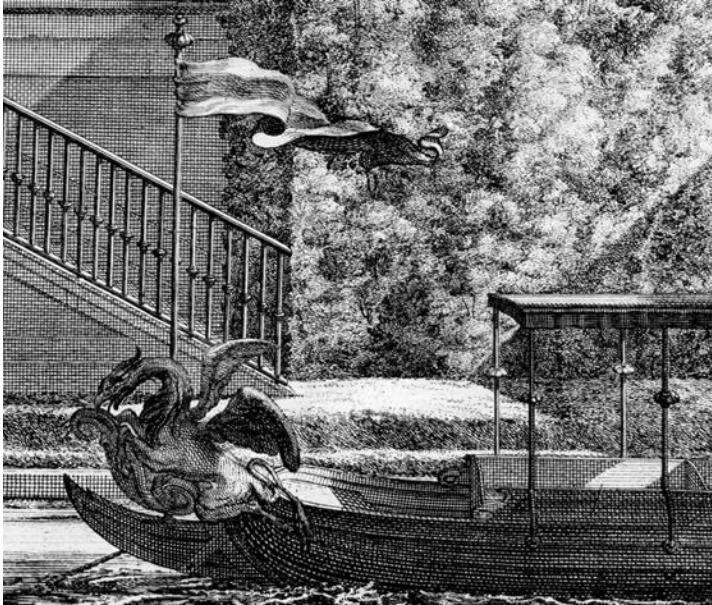
26. Widok od strony kanału na Salon parterów w Ogrodzie Branickich, rycina, rys. i ryt. M.H. Rentz, proj. J.H. Klemm, ok. 1746–1750 r. Fragment ze statkiem z rzeźbą gryfa
View from the canal side of the Branicki Garden parlour of parterres. Print and drawing by M.H. Rentz, designed by J.H. Klemm, ca. 1746–1750. Fragment with a ship and a griffin statue

Może to zaskakiwać, ale te same alegorie można również odkryć w „Wersalu” białostockim. Na tutejszym stawie była bowiem para łodzi, z których jedna ozdobiona była rzeźbą łabędzia, druga zaś gryfa (il. 26)⁷³. Wydaje się wielce prawdopodobne, że również w tym przypadku chodziło o zestawienie alegorii elementów, według tej samej zasady, jaką zastosowano we francuskim Wersalu. Utwierdza nas to jeszcze bardziej w przekonaniu, że na balustradzie w białostockim ogrodzie znajdowały się alegorie żywiołów, łączonych niekiedy po dwa w jednej rzeźbie lub w grupie rzeźbiarskiej.

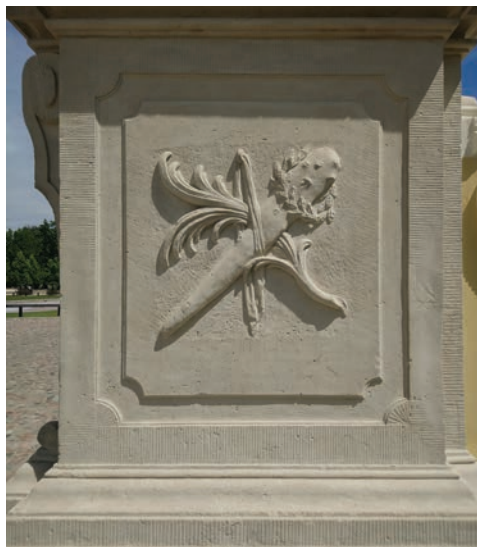
27. Postument rzeźby Herkulesa zabijającego smoka z dziedzińca pałacu Branickich, J.Ch. Redler, 1758. Fragment z palmą i wieńcem laurowym. Fot. K. Przylicki, 2020
Plinth of the statue depicting Hercules fighting the dragon from the Branicki Palace court, J.Ch. Redler, 1758. Fragment with a palm and a laurel wreath. Photo by K. Przylicki, 2020

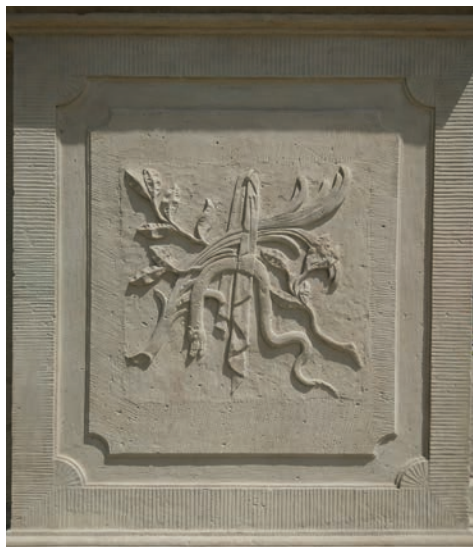
28. Postument rzeźby Herkulesa zabijającego smoka z dziedzińca pałacu Branickich, J.Ch. Redler, 1758. Fragment z palmą, gałązką laurową i chustą. Fot. K. Przylicki, 2020
Plinth of the statue depicting Hercules fighting the dragon from the Branicki Palace court, J.Ch. Redler, 1758. Fragment with a palm, a laurel twig, and a shawl. Photo by K. Przylicki, 2020

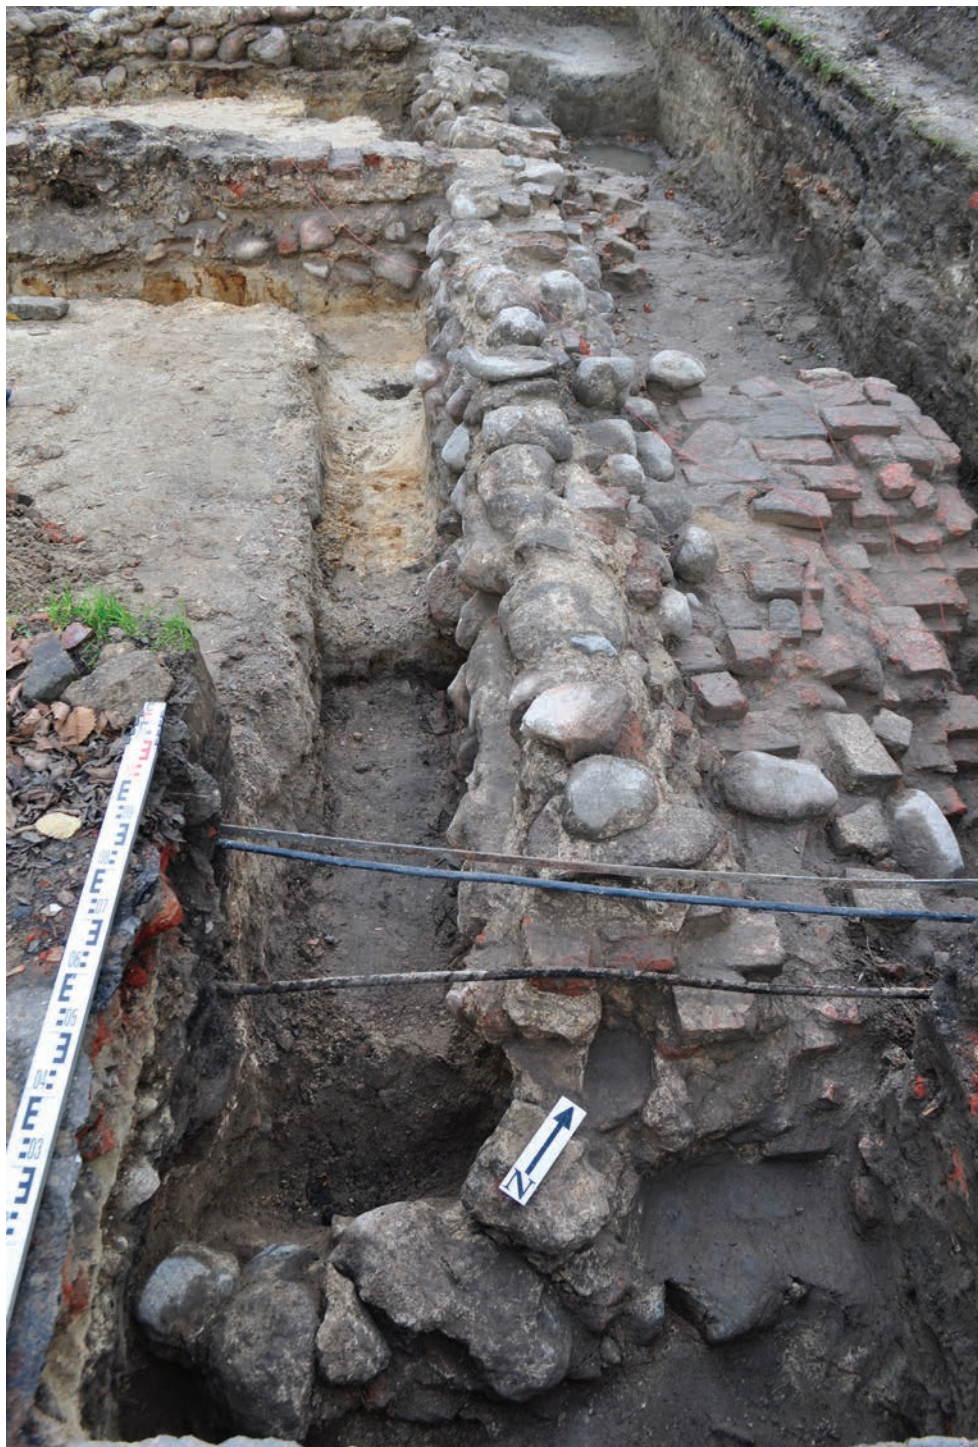
5. Białystok, stan. 1 – Ogród Branickich. Pawilon Nad Kanałem.
Fragment kamiennego fundamentu ściany południowo-wschodniej i ściana północno-wschodnia.
Fot. M. Kozieł

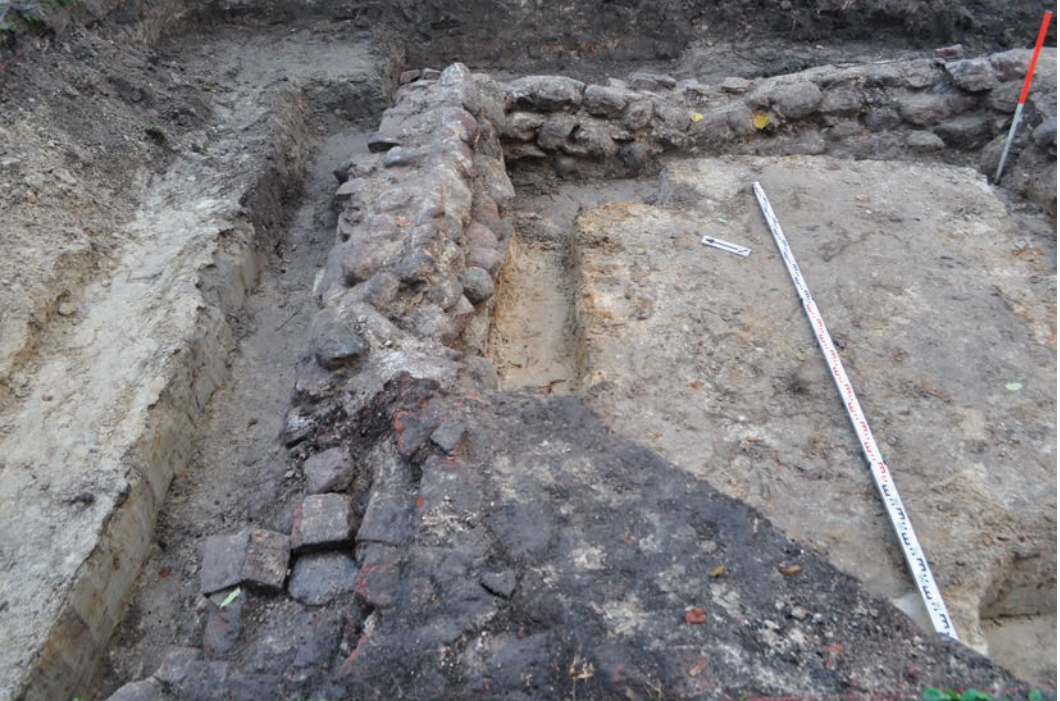
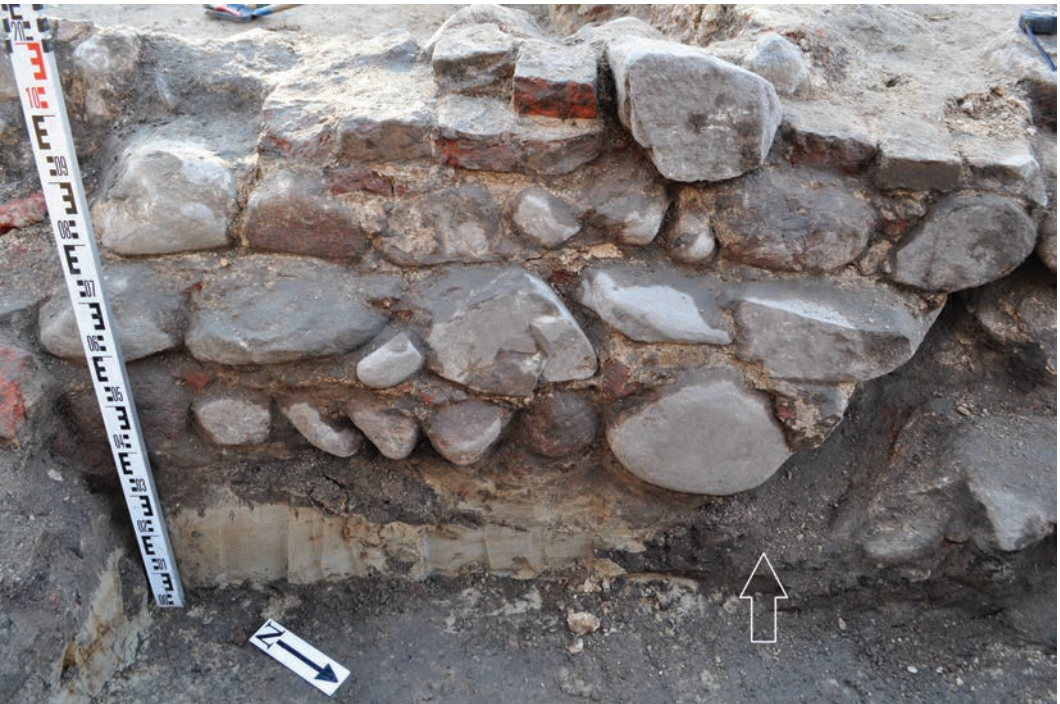
7. Białystok, stan. 1 – Ogród Branickich. Pawilon Nad Kanalem.
Lico zewnętrzne fundamentu ściany północno-wschodniej w strefie połączenia
ze ścianką wewnętrzną salonu. Strzałką zaznaczono pęknięcie fundamentu. Fot. M. Kozieł
Białystok, site 1 – The Branicki Garden. The Pavilion on the Canal.
**The outer face of the north-eastern wall in the area connecting with the Baroque Gardens’
inner wall. The arrow points to a foundation crack. Photo by M. Kozieł**

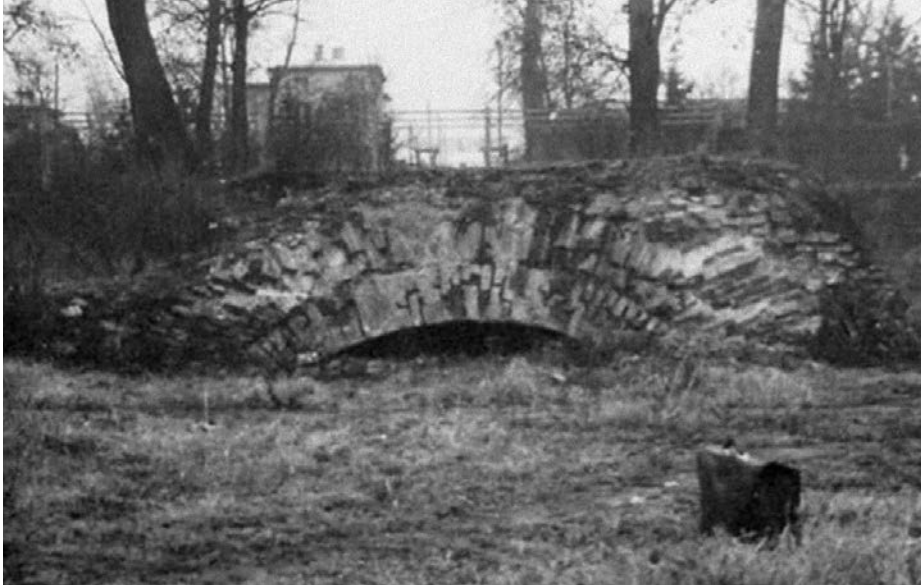
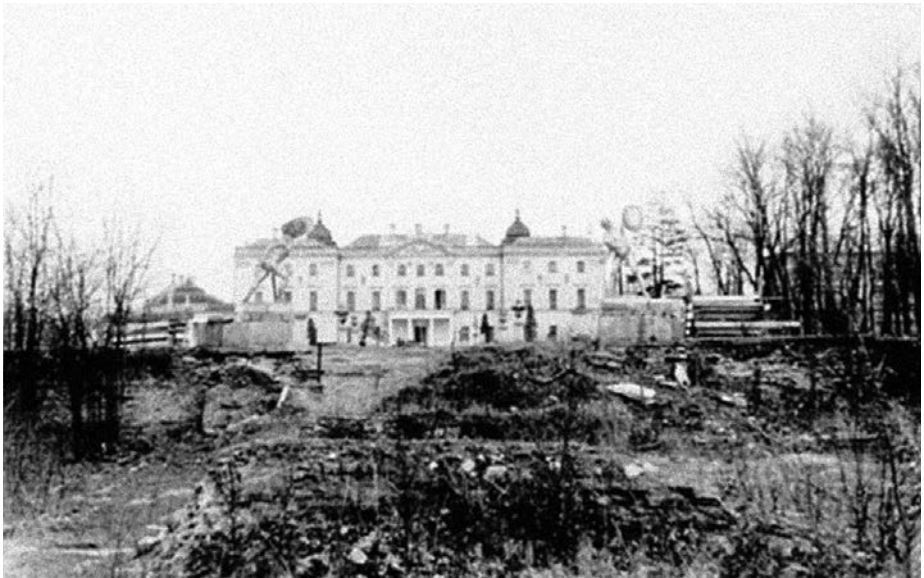
10. Białystok, stan. 1 – Ogród Branickich. Ruina przęsła mostowego udokumentowana w 1949 r. przez W. Paszkowskiego. Fotografia w Archiwum WUOZ w Białymstoku
Białystok, site 1 – The Branicki Garden. Ruins of the bridge span documented in 1949 by W. Paszkowski. Photo in the WUOZ Archive in Białystok

11. Białystok, stan. 1 - Ogród Branickich. Ruina przęsła mostowego udokumentowana w 1949 r. przez W. Paszkowskiego. Fotografia w Archiwum WUOZ w Białymstoku
Białystok, site 1 - The Branicki Garden. Ruins of the bridge span documented in 1949 by W. Paszkowski. Photo in the WUOZ Archive in Białystok
12. Białystok, stan. 1 - Ogród Branickich. Widok z około 1957 r. na Pałac Branickich i atrapy figur gladiatorów z miejsca zniszczonego mostu. Fot. W. Paszkowski
Białystok, site 1 - The Branicki Garden. View dated ca. 1957 on the Branicki Palace and the gladiator figures from the destroyed bridge. Photo by W. Paszkowski

zostom Redler wykonał dwie figury przeznaczone na most na kanale¹⁶. Pozostałości arkad zniszczonego mostu udokumentował w latach pięćdziesiątych XX w. konserwator zabytków Władysław Paszkowski (il. 10–12)¹⁷.

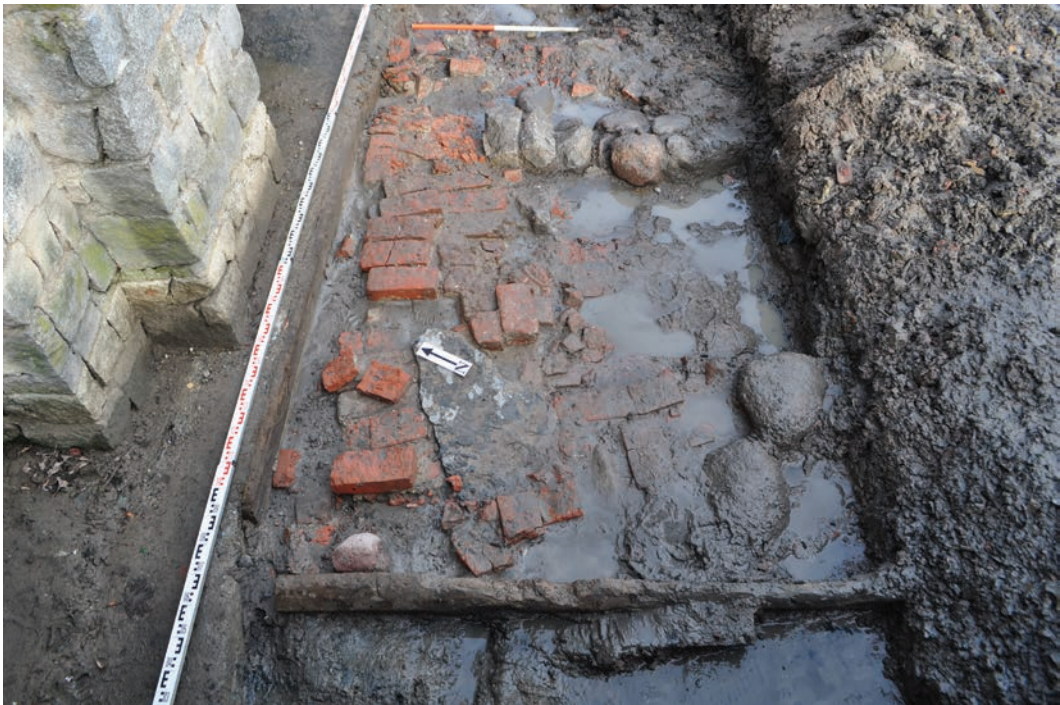
15. Białystok, stan. 1 – Ogród Branickich. Most na kanale. Relikty przyczółka zachodniego historycznego mostu oraz umocnienie brzegu przystani. Fot. M. Koziel
- Białystok, site 1 – The Branicki Garden. The canal bridge. Relics of the historic bridge’s western abutment and marina coastline fortifications. Photo by M. Koziel**

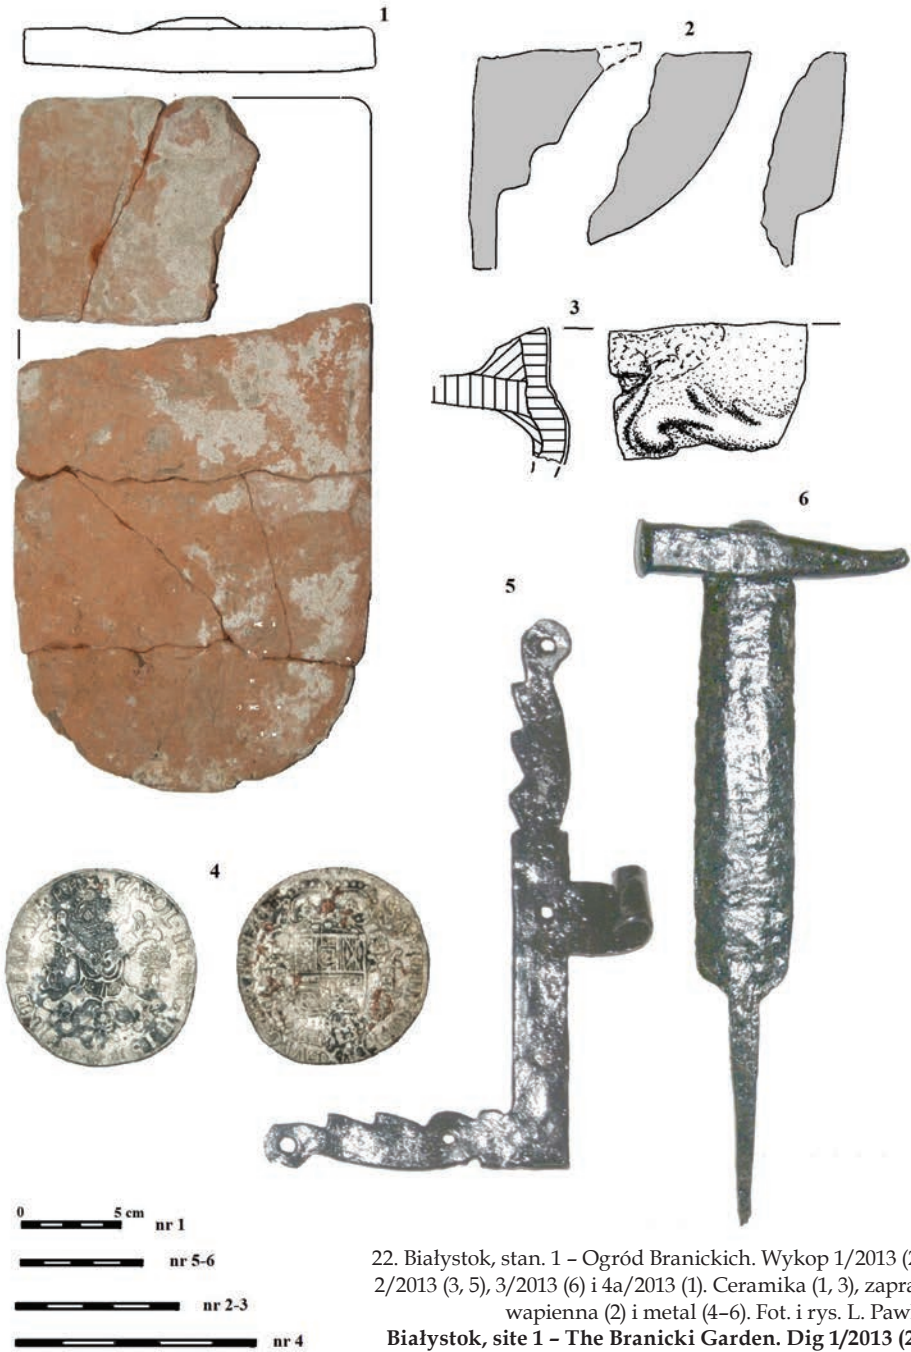
22. Białystok, stan. 1 - Ogród Branickich. Wykop 1/2013 (2, 4), 2/2013 (3, 5), 3/2013 (6) i 4a/2013 (1). Ceramika (1, 3), zaprawa wapienna (2) i metal (4-6). Fot. i rys. L. Pawlata
Białystok, site 1 - The Branicki Garden. Dig 1/2013 (2, 4), 2/2013 (3, 5), 3/2013 (6), and 4a/2013 (1). Ceramics (1, 3), lime mortar (2), and metal (4-6). Photo and drawing by L. Pawlata

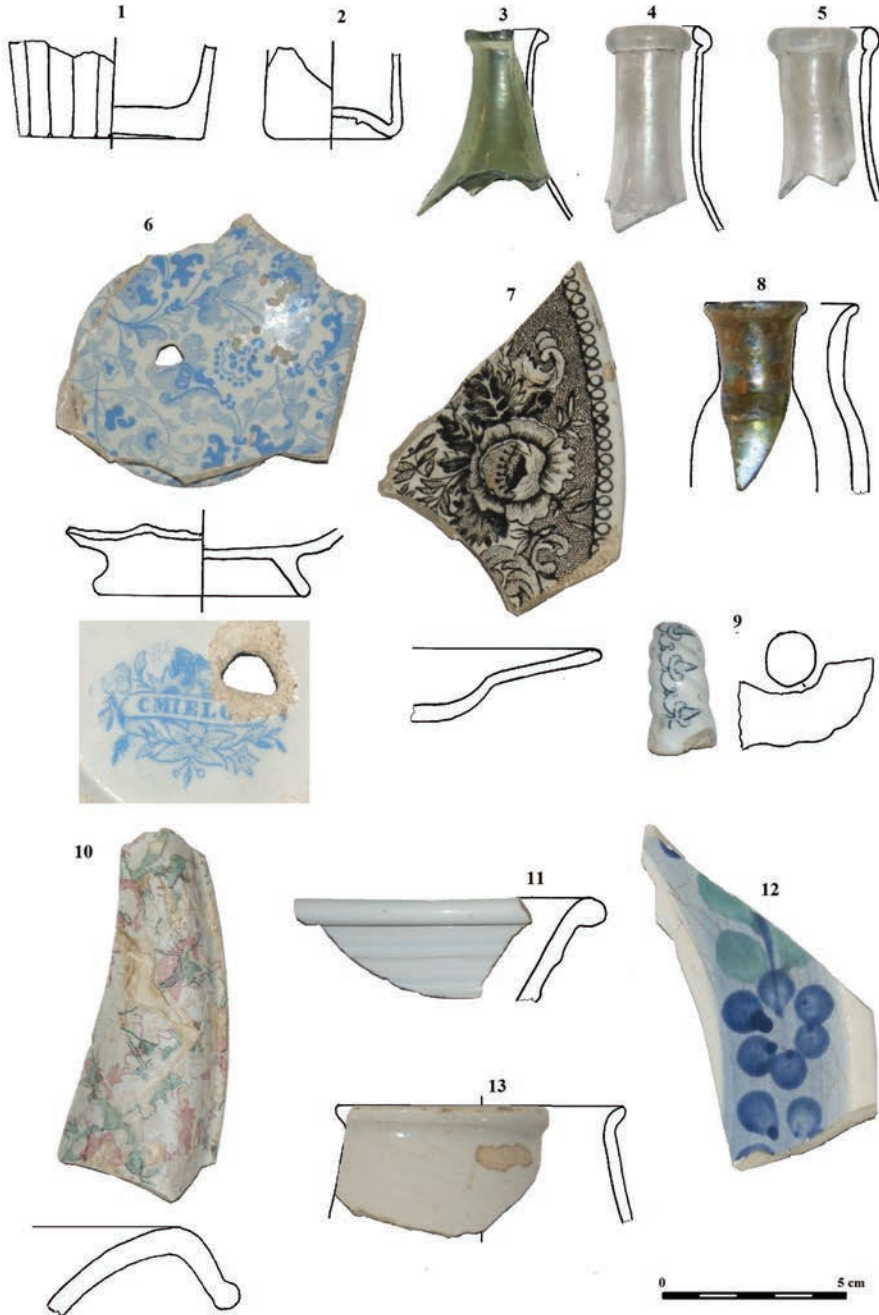
23. Białystok, stan. 1 - Ogród Branickich. Wykop 1/2013. Ceramika naczyniowa. Fot. i rys. L. Pawlata
Białystok, site 1 - The Branicki Garden. Dig 1/2013. Ware ceramics.
Photo and drawing by L. Pawlata

Do form dzbanowatych zalicza się dzbany i ładyszki (formy dzbanowate bez ucha i dziobka)⁴⁵. Dzbany są formą charakterystyczną dla garncarstwa późnośredniowiecznego⁴⁶. Do dzbanów może należeć kilka fragmentów cienkościennych naczyń o lekko esowatej linii profilu lub prawie cylindrycznych wylewach (il. 23: 4).

Do mis (il. 23: 5–8) zaliczono płytkie miski i głębokie donice, używane również do tarcia maku (makotry)⁴⁷. Wykonywano je techniką wypału utleniającego (zwłaszcza niewielkie, półkuliste miski szkliwione i angobowane wewnątrz) oraz redukcyjnego (formy głębokie). Wśród misek półkulistych charakterystyczne są okazy z prostymi i zaokrąglonymi krawędziami brzegów. Naczynia siwe mają bardziej rozbudowaną linię profilu i partie brzegowe wyodrębnione w rodzaj krótkiej, ukośnie usytuowanej kryzy. Formy półkulistych i stożkowatych mis z zaokrąglonymi krawędziami oraz wyodrębnionymi brzegami znane są z poprzednich badań Ogrodu⁴⁸. Fragmenty naczyń o brzegach pogrubionych i zaokrąglonych oraz zaopatrzonych w gzyms zewnętrzny umieszczony pod krawędzią (il. 23: 7) znaleziono w innych punktach zespołu architektury ogrodowej Branickich⁴⁹ oraz na terenie miasta⁵⁰. Wystąpiły one w Warszawie w warstwach XVII–XVIII-wiecznych⁵¹. Misy z cylindrycznym wylewem prezentują stożkowate naczynia z załamana linią ścianek (il. 23: 6, 7). Znajdują one analogie w materiałach ceramicznych datowanych od XIV w.⁵² Misy z pionowo ustawionymi wylewami, z załomem brzuśca, wystąpiły w materiałach z badań rezydencji Sapiechów w Dubnie, pow. bielski⁵³. W Warszawie nieliczne fragmenty mis z cylindrycznym, nieprofilowanym brzegiem wystąpiły w warstwach z XVI w.⁵⁴ Wyrabiają je również współczesne warsztaty garncarskie. Są to z reguły naczynia biskwitowe, sporadycznie ornamentowane odciskami palca przy profilowaniu partii brzegowych⁵⁵.

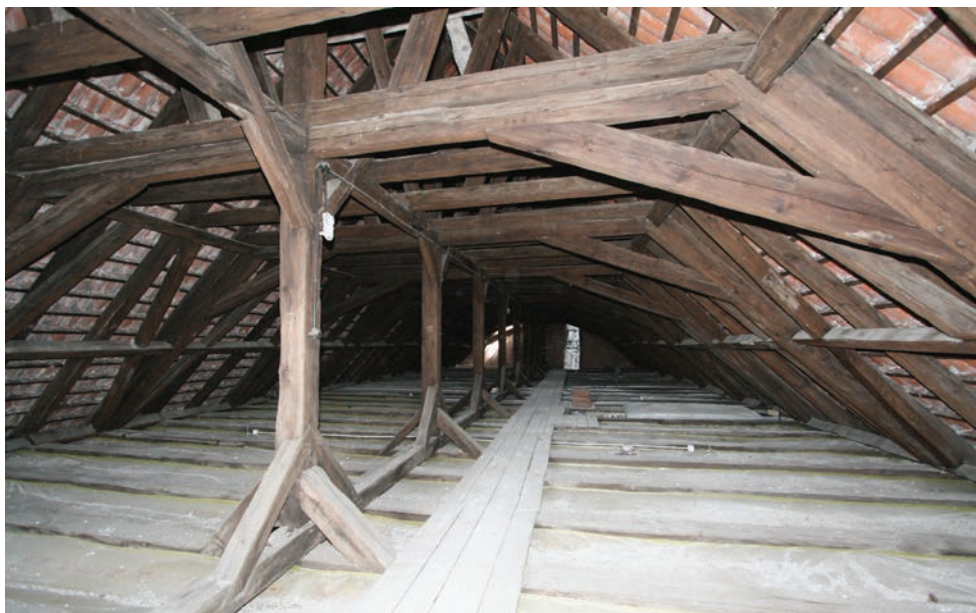
Więźba dachu nad nawą główną jest konstrukcją mieszaną, storczykowo-stolcową, jednojętkową. Zbudowana została z 34 wiązarów, z których 12 jest pełnych, a 21 niepełnych. Wiaźary pełne zawierają główne elementy wszystkich ram usztywniających, storczykowej i stolcowych. Centralne miejsce wiązara zajmuje storczyk zawieszony wyłącznie na krokwiach w kalenicy, jętcie i rozporze ram stolcowych, posiadający redukcję poprzeczną, czyli pozbawiony został zastrzałów podwieszających go do krokwi. Do storczyka podwieszona została za pomocą pary mieczy stopowych belka wiązarowa, zapobiega to opuszczaniu się belki niepodpartej na dużej rozpiętości ścian kościoła. W dolnej kondygnacji konstrukcji po obu jej bokach znajdują się stolce leżących ram stolcowych dosunięte do krokwi, rozparte rozporą zlokalizowaną tuż pod jętką oraz usztywnione z nią parą mieczy. Powyżej jętki dodatkowe usztywnienie wiązara stanowi para mieczy pomiędzy jętką a krokwiemi.

2. Widok ogólny więźby dachu nad nawą główną katedry w Łomży. Fot. M. Warchoł
General view of the roof trusses over the nave of the cathedral in Łomża. Photo by M. Warchoł

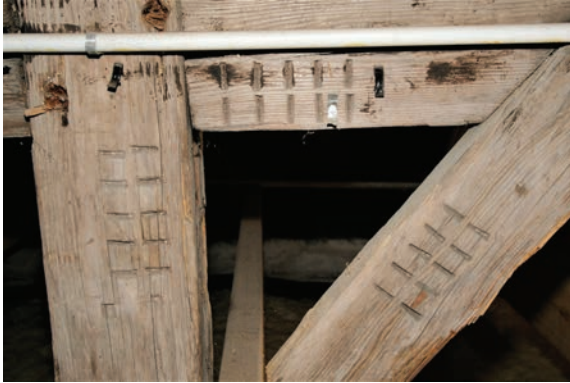
8. Ciesielskie oznaczenia montażowe na elementach wiązara więźby kościoła w Niedźwiadnej. Fot. M. Warchoł
 Carpenter's installation marks on the elements of the truss of the church in Niedźwiadna. Photo by M. Warchoł

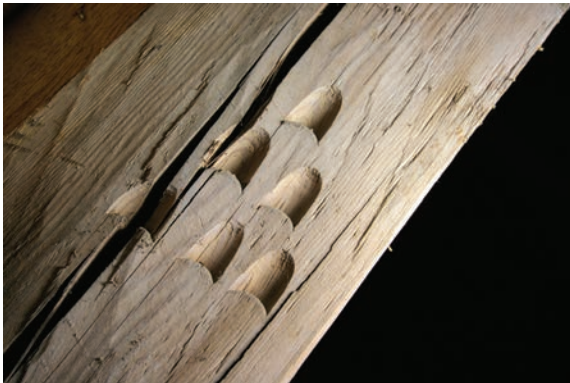
9. Ciesielskie oznaczenie montażowe na elemencie ramy stolcowej więźby kościoła w Niedźwiadnej. Fot. M. Warchoł
 Carpenter's mark on the element of the joiner's frame of the truss in Niedźwiadna. Photo by M. Warchoł

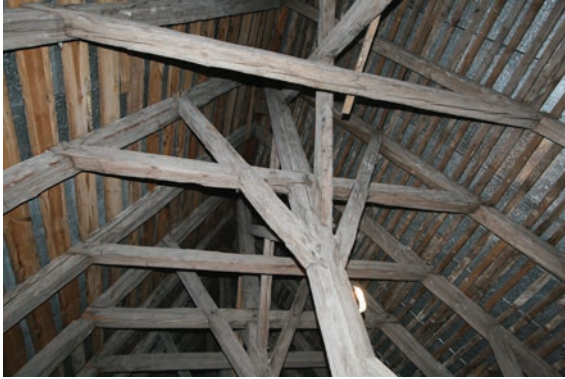
15. Widok więźby nad nawą główną kościoła w Szczepankowie. Fot. M. Warchoł
View of rafter framing over the main nave of the church in Szczepankowo. Photo by M. Warchoł

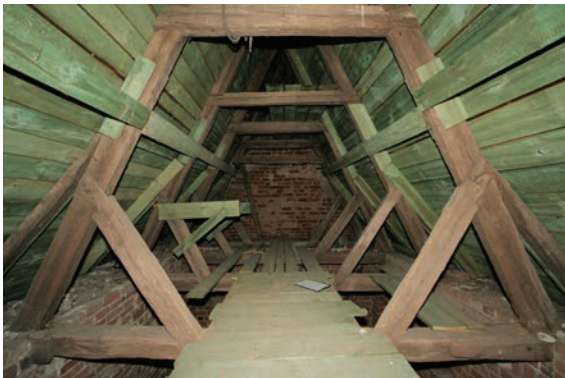
16. Widok więźby wieży-dzwonnicy kościoła w Szczepankowie. Fot. M. Warchoł
View of rafter framing of the tower-belfry of the church in Szczepankowo. Photo by M. Warchoł

Druga z analizowanych konstrukcji występuje na wieży kościoła. Jest to niewielka konstrukcja jednojętkowa bez usztywnienia podłużnego, składająca się z sześciu analogicznych wiązarów. Poza jętką jedyne usztywnienie krokwi wiązarów stanowią miecze stopowe pomiędzy krokwią a belkami wiązarowymi. Również ta konstrukcja zachowana jest w stanie kompletnym, bez późniejszych przekształceń.

Do połączenia elementów więźby zastosowano prawie wyłącznie złącza nakładkowe, połączenia czopowe występują jedynie w złączach krokwi z belkami wiązarowymi, storczyków z podwaliną oraz belek wiązarowych z belkami gzymosowymi. Wykorzystane złącza nakładkowe to przede wszystkim złącza o nakładkach trapezowych w gniazdach przelotowych i nieprzelotowych w większych gabarytowo elementach storczyków, belek wiązarowych i podwaliny ramy stor-

na przełomie lat 1741 i 1742 oraz 1742–1743. Lata te wyznaczają najbardziej prawdopodobną datę budowy więźby wieży na sezon letni 1743 r.

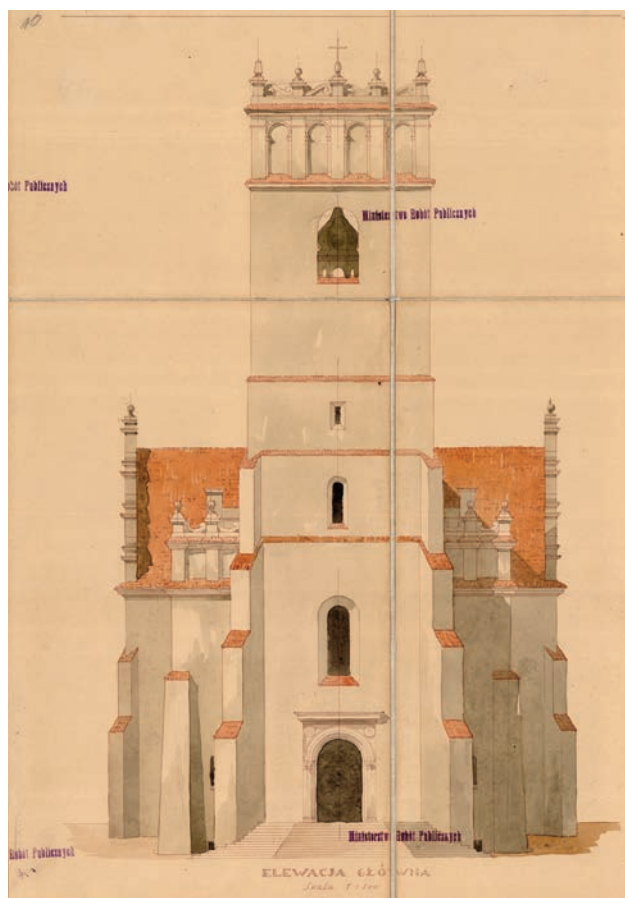
6. Elewacja frontowa kościoła (południowa): wieża główna (dzwonnica) zwieńczona attyką polską o rozbudowanym grzebieniu, dwa symetrycznie ustawione aneksy wieżowe zakończone skromniejszymi attykami. Uwagę zwraca silne, wieloskokowe oszkarpowanie głównego korpusu wieży i ładny portal.

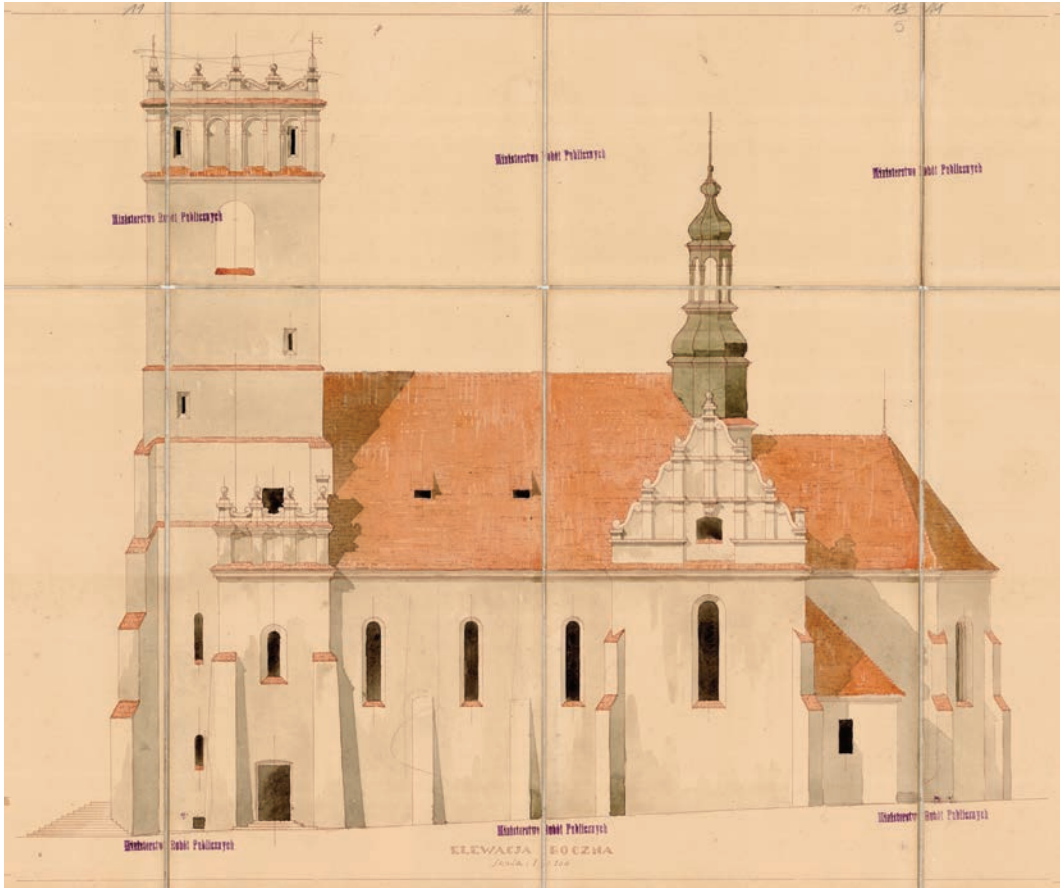
7. Elewacja boczna (wschodnia) projektowanego kościoła w Białowieży. Widoczny szczyt transeptu na motywach attyk oraz boczny widok wieży głównej i aneksów wieżowych.
B. Zinserling, Teka KwB, AAN, 9/2372, k. 5

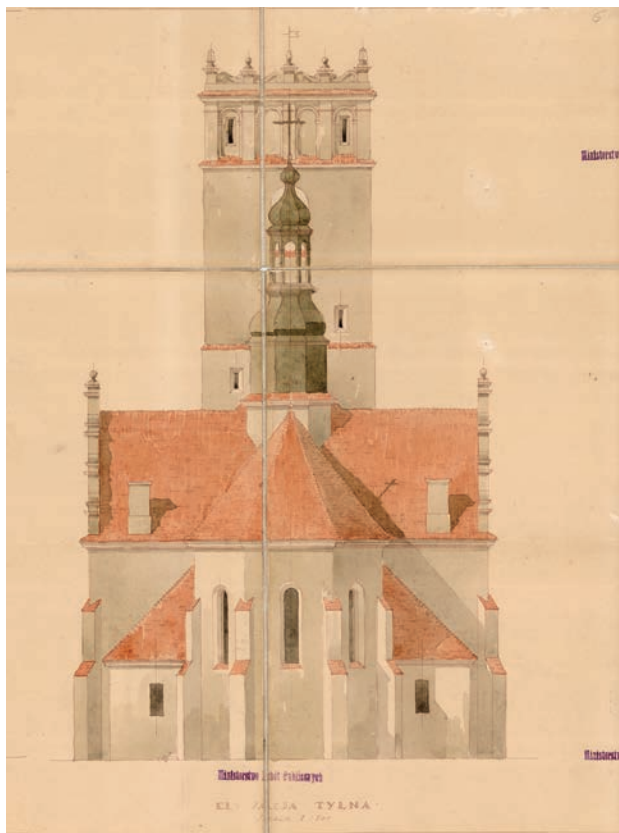
8. Elewacja tylna kościoła (północna). Ta strona świątyni uległa największym zmianom w dalszych pracach nad projektem i podczas budowy (wyjaśnienia w tekście). B. Zinserling, Teka KwB, AAN, 9/2372, k. 6

Rear (northern) elevation of the church. This side of the temple underwent the greatest changes in further design and construction (explanations in the text). B. Zinserling, ChB, AMR, 9/2372, p. 6

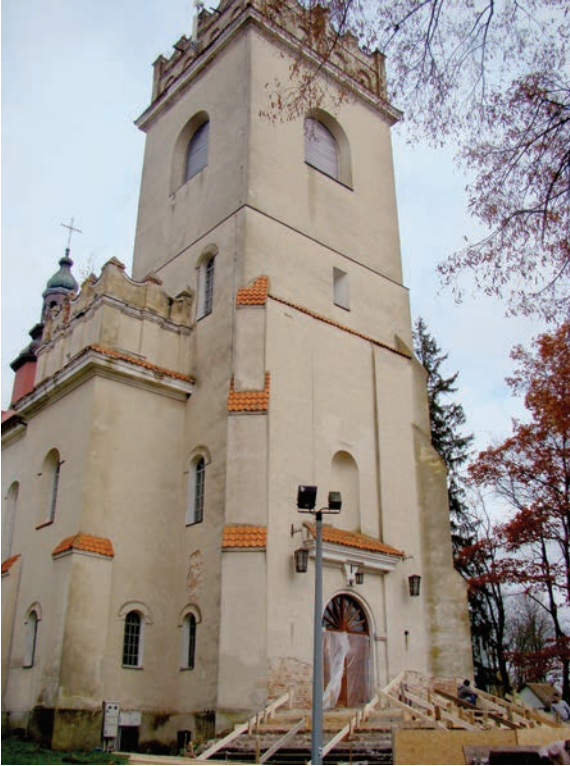
12. Kościół w Białowieży w 2017 r.
Fot. B. Jędrzejewska
Catholic church in Białowieża in 2017.
Photo by B. Jędrzejewska

Ostatnim przedsięwzięciem kończącym budowę kościoła według projektu Zinserlinga było wykonanie szerokich, 11-stopniowych betonowych schodów z tarasem przed głównym wejściem do kościoła, co przeprowadził ks. Mikołaj Woynarowski, proboszcz Białowieży w latach 1954–1955⁶⁰. Przez dziesięciolecie PRL-u aż do 2008 r. przy kościele przeprowadzane były jedynie interwencyjne, ratunkowe remonty. Społeczność parafian wzrosła od lat powojennych do ok. 750 osób w 1972 r., po czym spadła do niespełna 600 w 2020 r. Od lat siedemdziesiątych XX w. aż do początku XXI w. bardzo skromny wystrój wnętrza świątyni zaczęto wzbogacać o elementy „puszczańskie” (ołtarz i ambonka z wielkich pni drzew, pseudoołtarzyki z korzenio-plastyki, „konfesjonały” z olbrzymich pni lip), niedostosowane do stylu architektonicznego kościoła i często niezgodne z jego sakralnym przeznaczeniem. W roku 2008, kiedy parafię objął ks. Bogdan Popławski, kościół przedstawiał tragiczny stan: ściany zalewane wodą opadową (brak rynien), tynk na elewacji odpadający płatami, drzewka rosnące na skruszonych attykach wieży i aneksów wieżowych (il. 12 i 13), bezplanowy wystrój wnętrza.

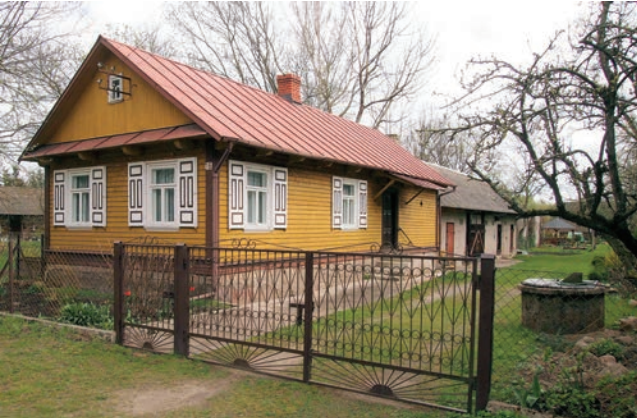
9. Plutycze. Zagroda 16.
Fot. A. Kułak, 2021
Plutycze. The homestead 16.
Photo by A. Kułak, 2021

Najbliżej ulicy zawsze usytuowany jest dom, ustawiony do niej szczytowo; tylko na kilku najszerszych posesjach możemy spotkać domy stojące kalenicowo. Za nim, w tej samej linii zabudowy, znajduje się budynek inwentarski. Może on

być odsunięty od ściany domu, przylegać do niej lub też tworzyć z nim jeden budynek przekryty wspólnym dachem. Taki typ nazywany jest zagrodą wydłużoną typu bielsko-hajnowskiego i charakteryzuje się tradycyjnym rozplanowaniem: najbliżej chałupy usytuowana jest stajnia, następnie obora, owczarnia, kurnik i chlew. W nielicznych przypadkach, kiedy szerokość działki na to pozwalała, budynek inwentarski lokowany był wzdłuż przeciwnej granicy działki niż dom lub też – kiedy dom usytuowany był kalenicowo – był od niego zupełnie oddzielony. Budowano przeważnie wzdłuż północnej granicy posesji, tak aby podwórze oraz front domu wraz z wejściem znalazły się po południowej stronie działki.

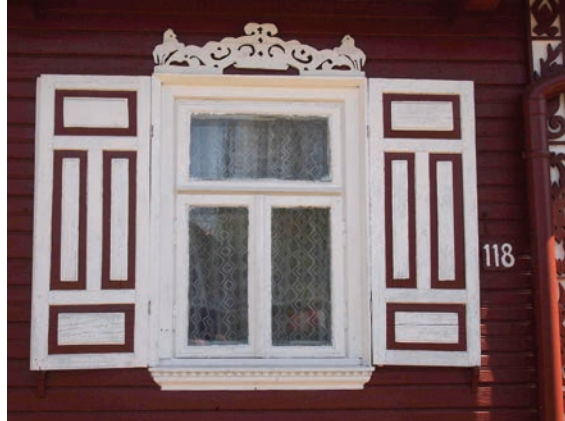
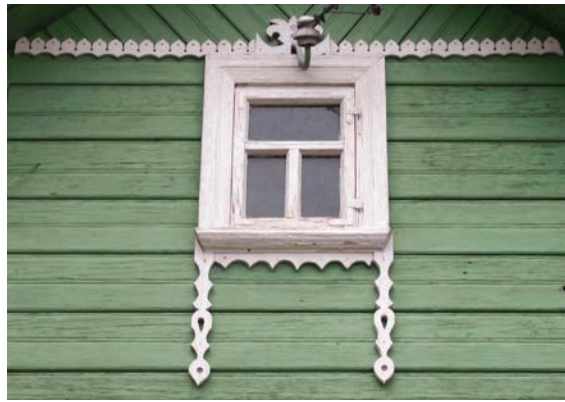
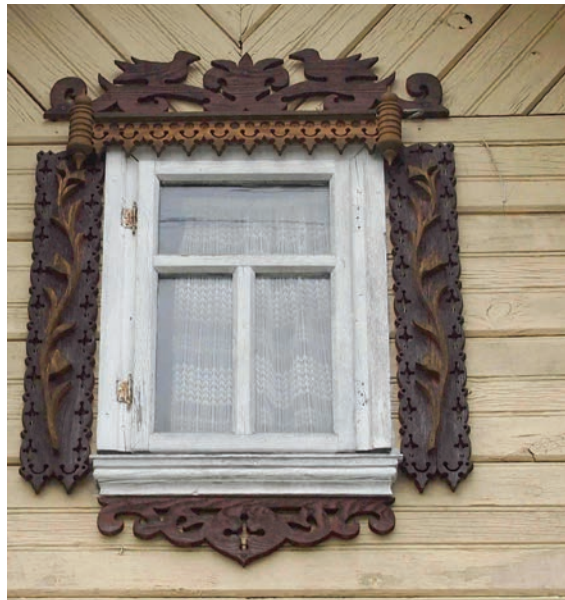
16. Plutycze. Okno w zagrodzie 118.
Fot. A. Kułak, 2021

Szczególnie ozdobnie traktowane były otwory okienne, wprawione w profilowane ościeżnice. Pod nimi umieszczano podokienniki, zdobione profilami lub ornamentem liniowym złożonym z drobnego, powtarzalnego detalu. Powyżej zaś umieszczano bardziej dekoracyjne ażurowe nadokienniki wycinane w deskach, w których wykorzystywano motywy geometryczne, roślinne i zwierzęce, zazwyczaj w układzie antytetycznym. Okna zasłaniane były płycinowymi, dwuskrzydłowymi okiennicami malowanymi kontrastowymi kolorami.

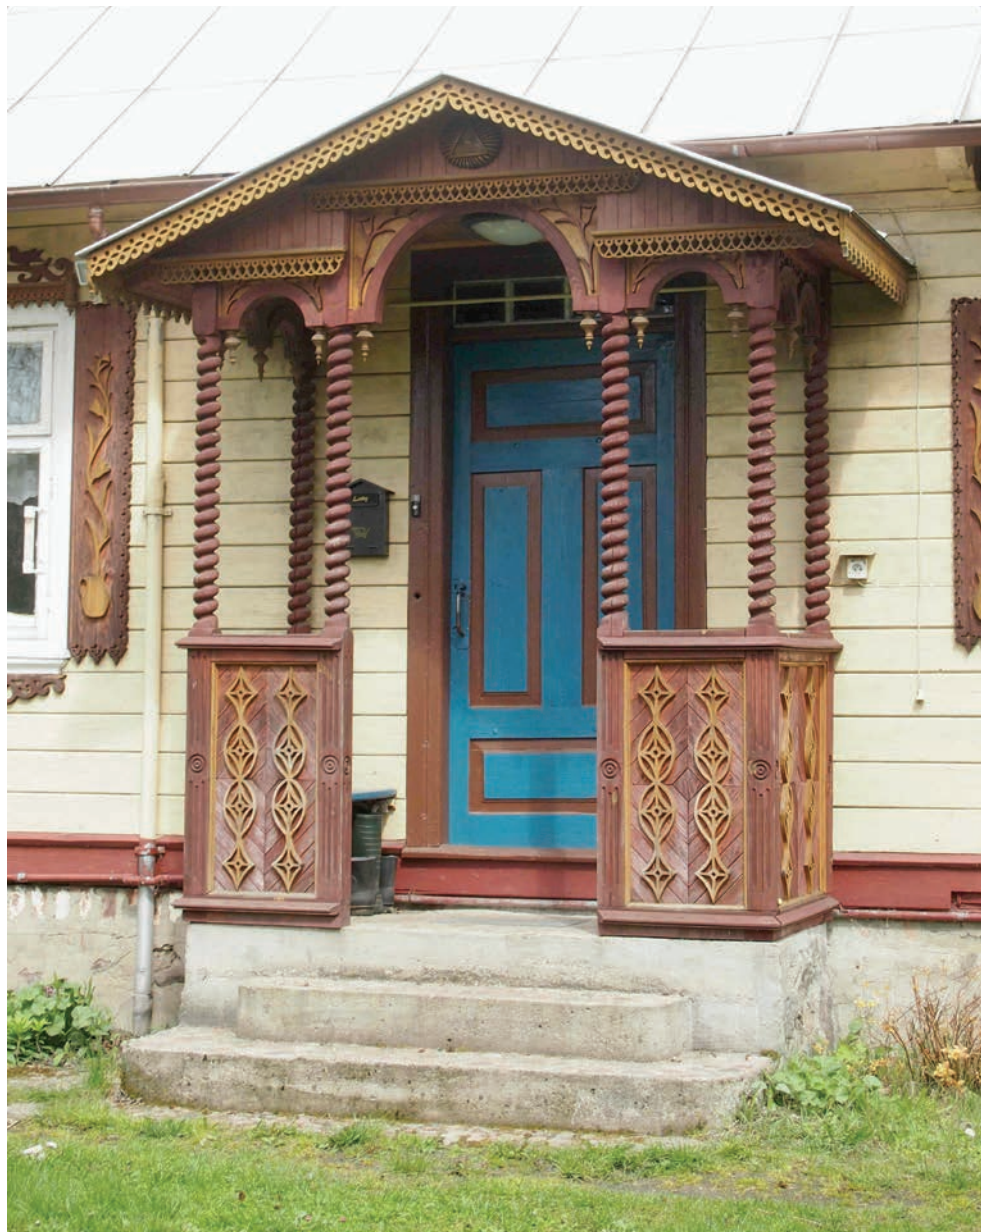
19. Plutycze. Ganek w zagrodzie 20. Fot. A. Kułak, 2021
Plutycze. The porch in homestead 20. Photo by A. Kułak, 2021

Ganki miały formy bądź daszków wspartych na słupach otoczonych balustradą, bądź oszklonych werand. Szczególnie dekoracyjny ganek zachował się przy domu nr 43: odznacza się rzeźbionymi zastrzałami oraz unikatową siecią geometrycznych zdobień nałożonych na deski osłaniające jego dolną partię. Ganek w formie daszku wspartego na kręconych kolumnkach wspierających półkoliste arkady znajduje się przy domu nr 20. Zabudowane ganki zwane werandami miały dolne partie osłonięte płycinowym deskowaniem, a górne wypełnione dekoracyjnie ułożonymi szybkami.

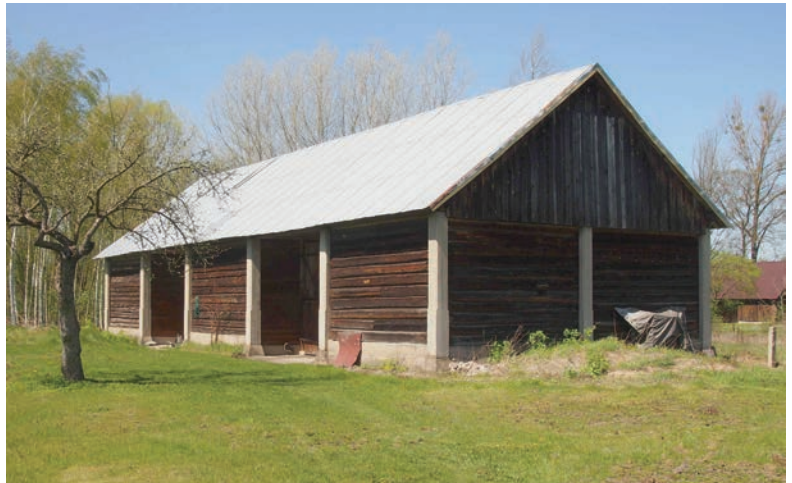
23. Plutycze. Stodoła
w zagrodzie 125.
Fot. I. Górską, 2021
**Plutycze. The barn
in the homestead 125.**
Photo by
I. Górską, 2021

Charakterystyczne i największe obiekty wiejskie to stodoły. Według definicji:

Stodoła służyła do przechowywania zboża zwiezonego z pól i dokonywania omlotów. Zboże powiązane w snopy składane były w siasiekach, młocka zaś odbywała się na klepisku, które musiało być przejezdne, aby mógł na nie wjechać wóz wyładowany snopami. Z tego względu z dwóch stron zamykały je wysokie dwuskrzydłowe wrota sięgające dachu⁷⁵.

Te wolnostojące, drewniane budynki na rzucie prostokąta przykrywał dwuspadowy dach. Najczęściej spotykany typ to stodoła składająca się z dwóch siasiek przedzielonych klepiskiem, rzadziej trzech lub czterech siasieków, od ich liczby zależna była liczba wierzei. Stodoły usytuowane były wzdłuż działki siedliskowej (zbyt wąskie działki sprawiły, że są one nieprzejezdne). Spotykamy konstrukcje zrębowe, sumikowo-łątkowe, mieszane. Do budowy ścian używano okrągłaków, przepołowionych bali, desek – od przeszło 100 lat dominuje konstrukcja szkieletowa ścian. Funkcja przechowywania zboża determinowała ten typ rozwiązań, stodoła powinna zapewniać przewiewność, stąd ściany nie musiały być uszczelniane. Innym często występującym typem konstrukcji ściany jest sumikowo-łątkowa (pionowe słupki – łątki – z podłużnymi bruzdami, w których umieszcza się poziome bale, deski – sumiki). Z czasem konstrukcja ta ewoluowała i łątki zastępowane są słupami murowanymi z cegły bądź są lane z betonu. Do ścian frontowych stodół (czasem bocznych) dostawiane były jedna-trzy przybudówki w konstrukcji szkieletowej nakryte jednospadowymi daszkami. Stodoły pozbawione są w zasadzie elementów dekoracyjnych (o ich „urodzie” decyduje widoczna konstrukcja). Współcześnie w gospodarstwach, które utraciły charakter rolniczy, stodoły praktycznie straciły swe pierwotne przeznaczenie, stając się budynkami magazynowymi. Plutycze tracą swój rolniczy charakter, widać to m.in. w liczbie budynków gospodarczych. W 59 zagrodach nie występują stodoły, w 68 zagrodach jedna lub więcej stodół usytuowanych jest wzdłuż działki siedliskowej, w 10 zagrodach stodoła prostopadle do innych budynków zamyka działkę siedliskową, zaś w 59 zagrodach stodoły nie występują.

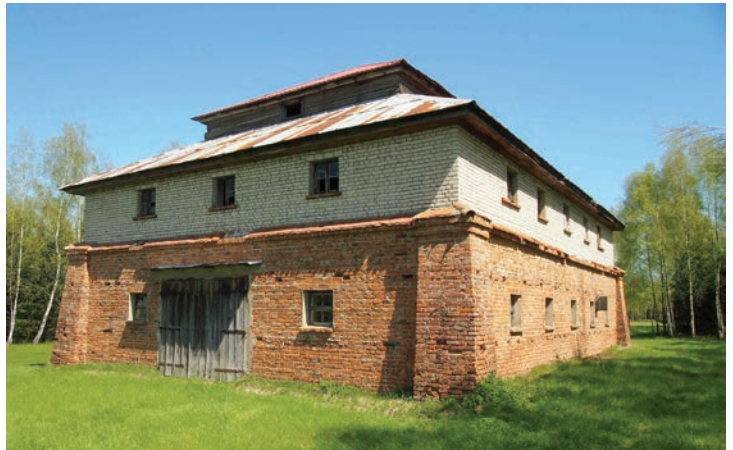
25. Plutycze. Spichlerz Spółdzielni Produkcyjnej.
Fot. I. Górską, 2021

Niegdyś obowiązkowe w każdej zagrodzie spichrze dzisiaj pełnią rolę przydomowych składzików. Spichrz był budynkiem przeznaczonym do przechowywania ziarna i jego przetworów, sprzętów gospodarczych, czasem zapasów żywności⁷⁶. Te wolnostojące obiekty, najczęściej jednokomorowe, na planie prostokąta, przekryte dwuspadowym dachem były sytuowane w pobliżu domu. Wiele z nich posiadało podcień, czyli wysunięte poza płaszczyznę ściany frontowej zadaszenie wsparte na dwóch–czterech słupach. Miały też dobre fundamenty, a podłogi były szczelne, aby chronić przechowywane produkty przed wilgocią i zamakaniem. W Plutyczach zachowały się nieliczne drewniane spichrze w dużej części z drugiej połowy XX w. Nietypowym elementem krajobrazu wsi Plutycze jest murowany spichlerz z lat sześćdziesiątych XX w. usytuowany w północno-wschodniej części wsi, pozostałość po spółdzielni rolniczej. Wzniesiony w czasach socrealistycznej rzeczywistości nawiązuje architekturą do staropolskich wzorów (przysadzista oskarpowana bryła, dach tzw. krakowski)⁷⁷.
