BIULETYN KONSERWATORSKI WOJEWÓDZTWA PODLASKIEGO

WOJEWÓDZKI URZĄD OCHRONY ZABYTKÓW W BIAŁYMSTOKU

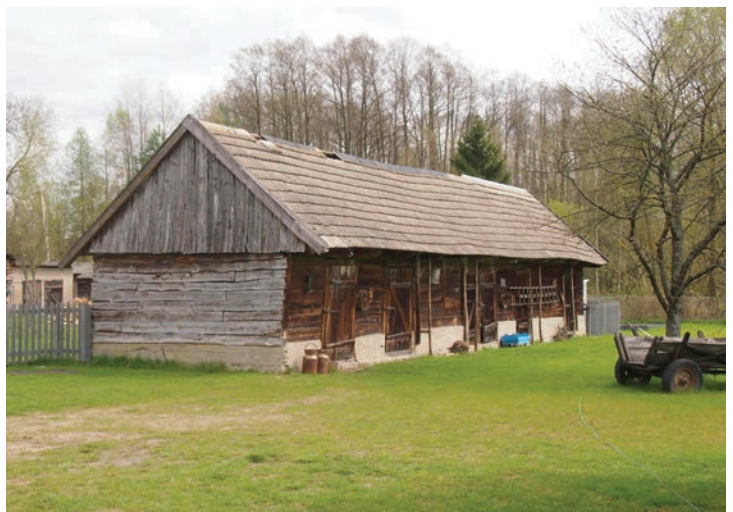
26. Plutycze. Budynek inwentarski w zagrodzie 6.
Fot. I. Górską, 2021

Najlichnieszą grupę stanowiły budynki inwentarskie przeznaczone dla różnych gatunków hodowanych zwierząt⁷⁸, budowane na planie prostokąta o proporcjach uzależnionych od programu budynku. Dolna część przeznaczona była dla zwierząt, górna pełniła funkcję spichrza o przewiewnych ścianach, jednak chroniących przed wilgocią przechowywane snopy zbóż, słomy, siana. Ruszt z luźno ułożonych belek pozwalał na zrzucanie siana czy słomy wprost do pomieszczenia znajdującego się pod nim. Charakterystyczne były ściany frontowe (od strony podwórza) z szeregiem otworów drzwiowych i rzędem małych otworów okiennych doświetlających pomieszczenia. Budynki dla koni i bydła wyposażone były w żłoby lub drabinki do siana. Obiekty inwentarskie pozbawione były w zasadzie okien, małe otwory doświetlające zatykane były na czas mrozów. W tylnych ścianach często przebijano otwory o większych rozmiarach do usuwania obornika. W Plutyczach dominującym typem budynków inwentarskich były obiekty wielofunkcyjne (wszystkie gatunki zwierząt lokowano w jednym budynku, wydzielając im stanowiska), także łączono kilka funkcji gospodarskich (część inwentarska, stodoła, magazynowa, do przechowywania maszyn rolniczych). Część inwentarska zazwyczaj była murowana. Otwory drzwiowe usytuowane były od strony podwórza, a ich wielkość uzależniona była od funkcji. Największe, dwuskrzydłowe wrota znajdowały się w części stodołnej, stajni, wozowni. Małe drzwiczki prowadziły do chlewni, obory, kurnika.

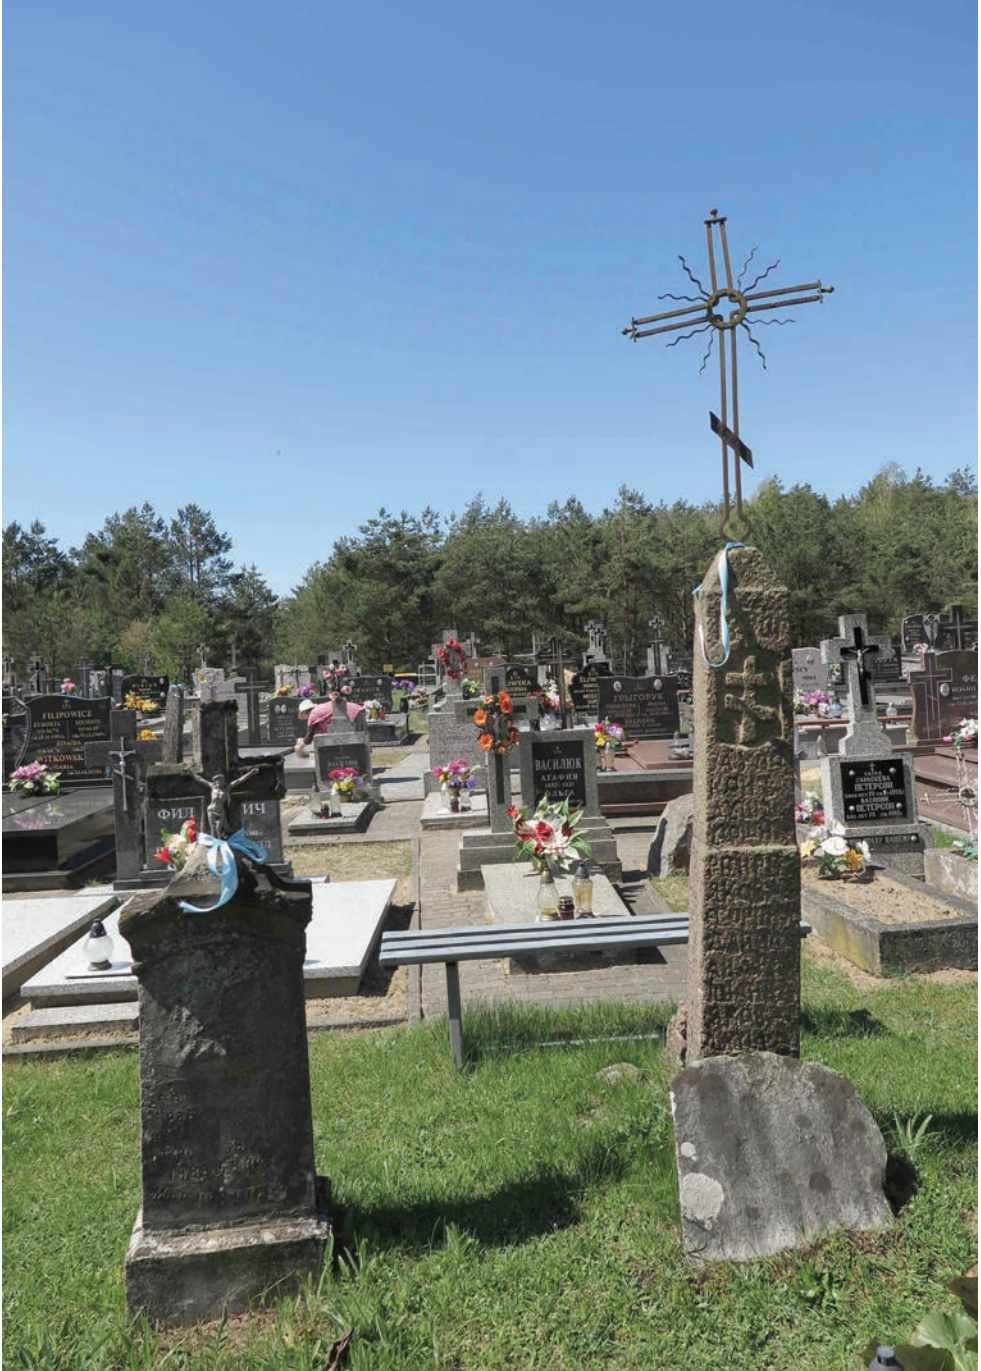
29. Plutycze. Cmentarz. Fot. J. Kotyńska-Stetkiewicz, 2021
Plutycze. The cemetery. Photo by J. Kotyńska-Stetkiewicz, 2021

Spośród nagrobków tego typu wyróżnia się stela w formie czworobocznego słupa, z uskokiem w połowie wysokości, góra jest wyokrąglona i zwieńczona

okazałym krzyżem wykonanym z żelaznych sztab. Na zakończeniu ramion krzyża umieszczono małe krzyżyki jako element zdobniczy, a z przecięcia ramion odchodzą cztery faliście ukształtowane promienie. Awers steli zdobi płaskorzeźbiony krzyż prawosławny. Innym, dobrze zachowanym nagrobkiem jest wysoka stela, na której osadzony jest ażurowy krzyż kowalski. Na licu kamienia znajduje się płaskorzeźbiony krzyż w ozdobnej płycinie i inskrypcja kuta na całej powierzchni. Dobrym warsztatem kowalskim wyróżnia się kuty krzyż, ażurowy, o trójlistnie zakończonych ramionach zdobionych falistą taśmą, z wiązkami promieni wychodzącymi z okręgu umieszczonego w przecięciu ramion, stojący przy smukłej, kamiennej steli, której lico pokrywa ryty krzyżyk i inskrypcja. Bardzo dobrze zachowana jest stela z 1901 r. zakończona żelaznym, kutym krzyżem z owalnie zakończonymi ramionami i z falistymi promieniami oraz półksiężycem u podstawy. Lico steli zdobi płaskorzeźbiony krzyż umieszczony w półkolistym zamkniętej płycinie. W dobrym stanie zachowany jest również nagrobek w formie wysokiej, dwuczłonowej, zwężającej się ku górze steli, której całe lico pokrywa inskrypcja, a w górnej jej części – płaskorzeźbiony krzyż na szerokiej podstawie. Okazałym żelaznym krzyżem wyróżnia się nagrobek o zwężającej się ku górze, niezbyt wysokiej kamiennej steli. Duży krzyż o ramionach zakończonych motywem listka zdobią bogate ornamenty z taśmy metalowej ułożonej w esowato skręcone woluty, ułożone antytetycznie na ramionach. Jednym z najstarszych nagrobków na cmentarzu jest stela z 1874 r., w formie prostopadłościanu zamkniętego dwuspadowo, z niewielkim uskokiem w dolnej części. Całą powierzchnię lica steli zajmuje ryta cyrylicą inskrypcja. Wśród nagrobków wyróżnia się czworoboczna, zwężająca się ku górze stela z 1908 r. ustawiona na kamiennym fundamencie i zwieńczona masywnym kamiennym krzyżem. Część nagrobków tego typu uległa w różnym stopniu zniszczeniu, jest pochylona, pozbawiona krzyży, a większość inskrypcji jest trudna do odczytania z powodu zwietrzenia struktury kamienia.

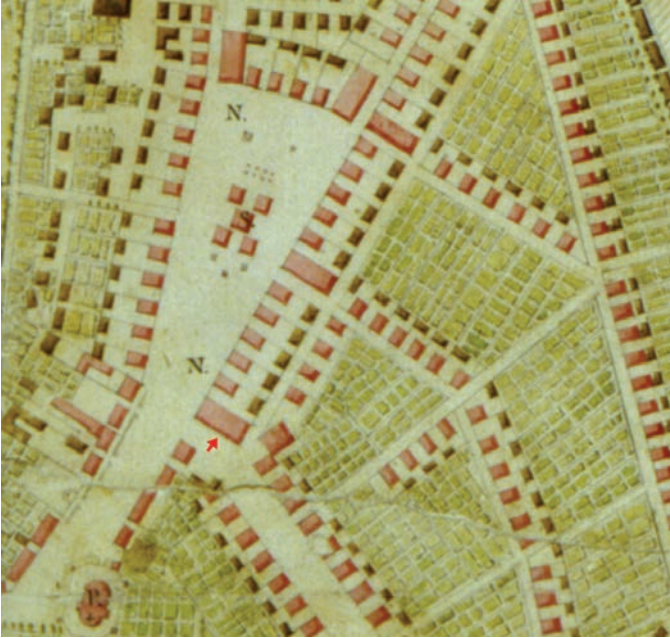
1. Według tzw. *Plan du château et de la ville Bialystok* z ok. 1770 r. każdy narożnik Rynku i wychodzącej z niego ulicy miał posiadać własny duży budynek narożny, zapewne przeznaczony na austerię. Centralne Państwowe Archiwum Wojenno-Historyczne w Moskwie, f. 846, op. 16, d. 21755
According to the *Plan du château et de la ville Bialystok* from around 1770, each corner of the Market Square and the street leading from it was to have its own large corner building, probably intended for an inn. Central State War-Historical Archives in Moscow, f. 846, op. 16, d. 21755

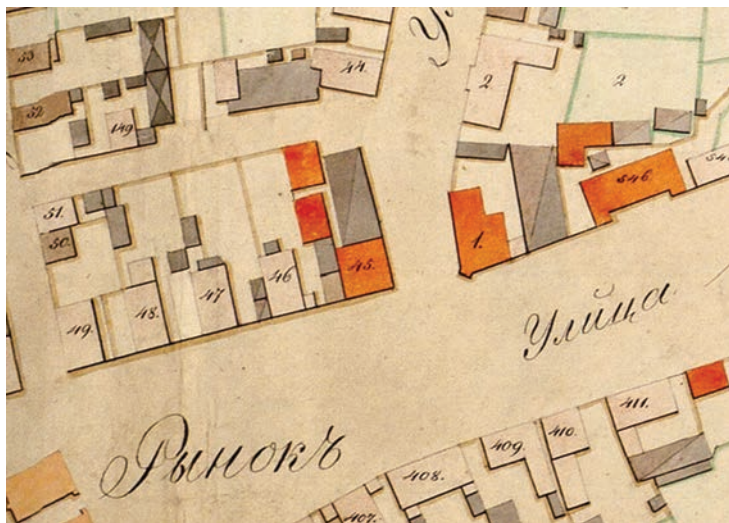
4. Posesja nr 46 na planie Białegostoku z 1810 r. Tego roku nieruchomość położona na rogu Rynku i ul. Wasilkowskiej po raz pierwszy została odnotowana jako własność Izaaka Zabłudowskiego. Rosyjskie Państwowe Archiwum Historyczne w Sankt Petersburgu, f. 1293, op. 168, gubernia grodzieńska: d. 5
The property no. 46 on the 1810 plan of Białystok. That year, the property located at the corner of Market Square and Wasilkowska Street was first recorded as the property of Isaac Zabłudowski. Russian State Historical Archive in St. Petersburg, f. 1293, op. 168, Grodno Governorate: d. 5

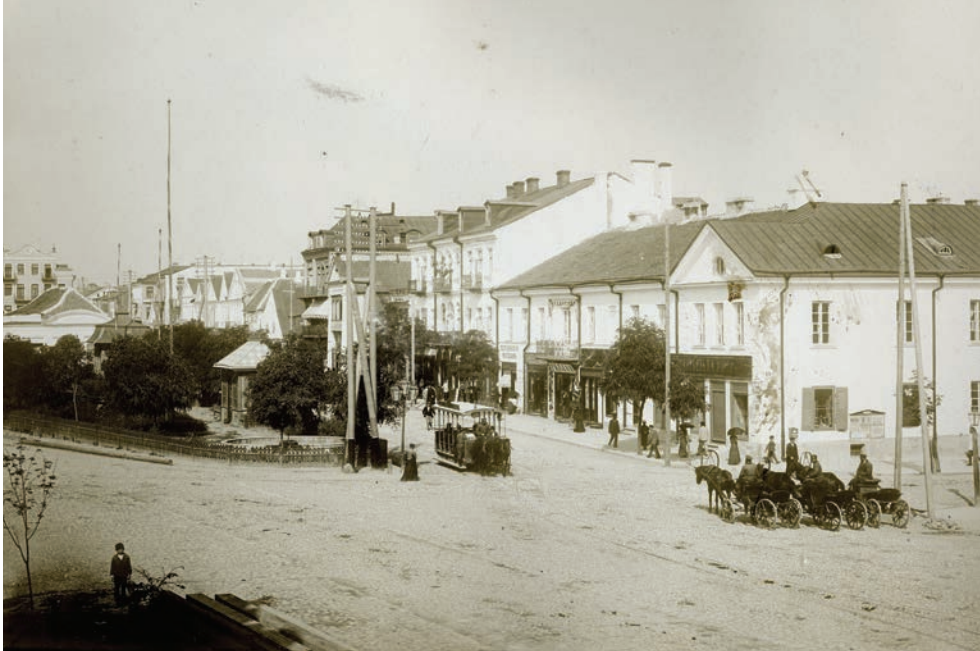
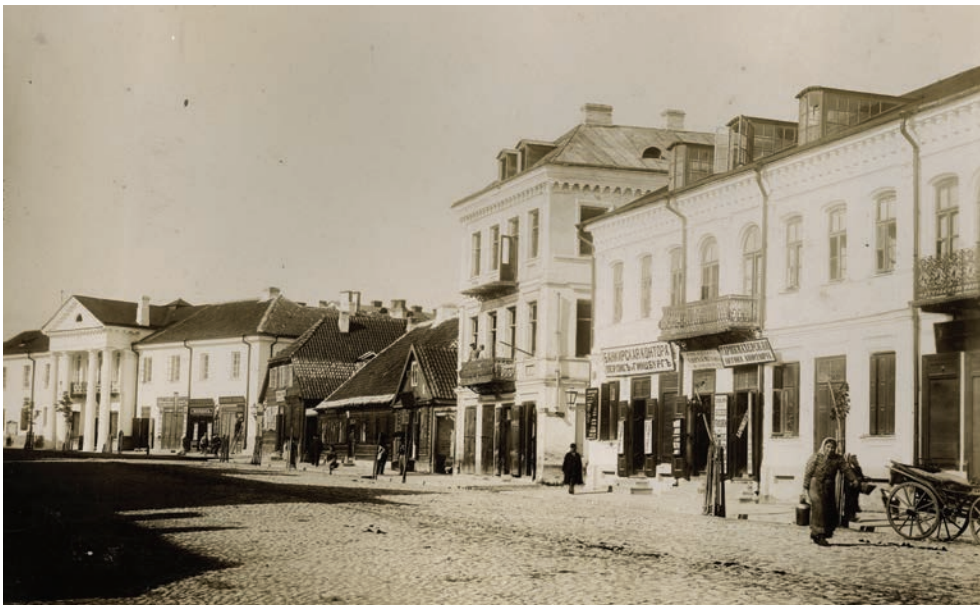
9a, 9b. Najstarsze fotografie domu Zabłudowskich wykonane przez Józefa Sołowiejczyka latem 1897 r. do albumu *Widoki miasta Białegostoku*. Muzeum Podlaskie w Białymstoku, sygn. MBH/I/11407/15 i 20

Pierwsze w miarę kompletne informacje na temat pozostałych najemców licznych lokali pochodzą dopiero z końca XIX w., a dokładnie z najstarszej księgi adresowej miasta wydanej w 1897 r.⁸⁰ Cennym uzupełnieniem zawartych w niej informacji są fotografie wykonane w tym samym roku przez Józefa Sołowiejczyka do albumu *Widoki miasta Białegostoku*, ofiarowanego przez Radę Miasta carowi Mikołajowi II Romanowowi w czasie jego pobytu w mieście⁸¹ (il. 9). Dzięki nim możemy precyzyjnie zlokalizować poszczególne przedsiębiorstwa w obrębie budynku.

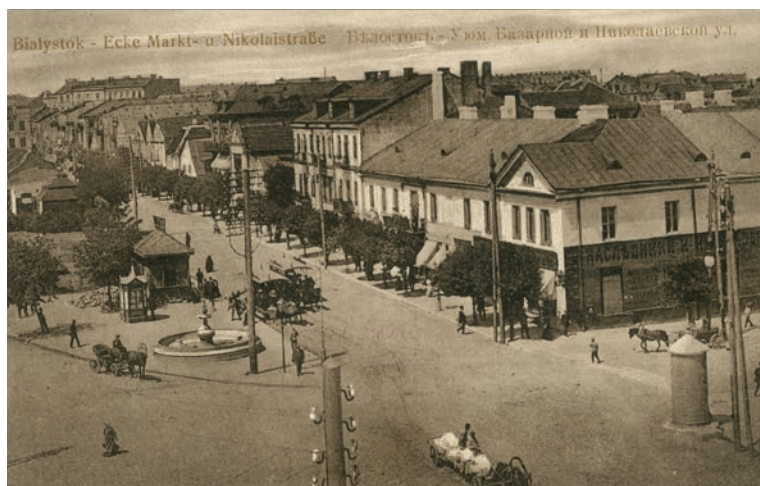
10. Pocztaówka z ok. 1910 r. z widokiem na narożnik domu Zabłudowskich oraz oficynę od strony Rynku. Część elewacji frontowej i została pomalowana na ciemny kolor przez Iwana Murawiewa, właściciela dużego sklepu działającego na parterze. Biblioteka Uniwersytecka im. Jerzego Giedroycia, sygn. Gr-1312

Według wykazu z 1911 r. Murawiewowie wynajmowali cztery pomieszczenia z piwnicą i był to najemca płacący najwyższy czynsz wynoszący 2550 rubli⁸⁴. Pod koniec okresu zaboru rosyjskiego firma spadkobierców Iwana Murawiewa dokonała remontu zajmowanej części domu, malując ścianę frontową i szczytową na ciemny (brązowy?) kolor oraz dodając od strony ul. Mikołajewskiej duży napis „Spadkobiercy Murawiewa” powyżej linii okien w parterze (il. 10)⁸⁵.

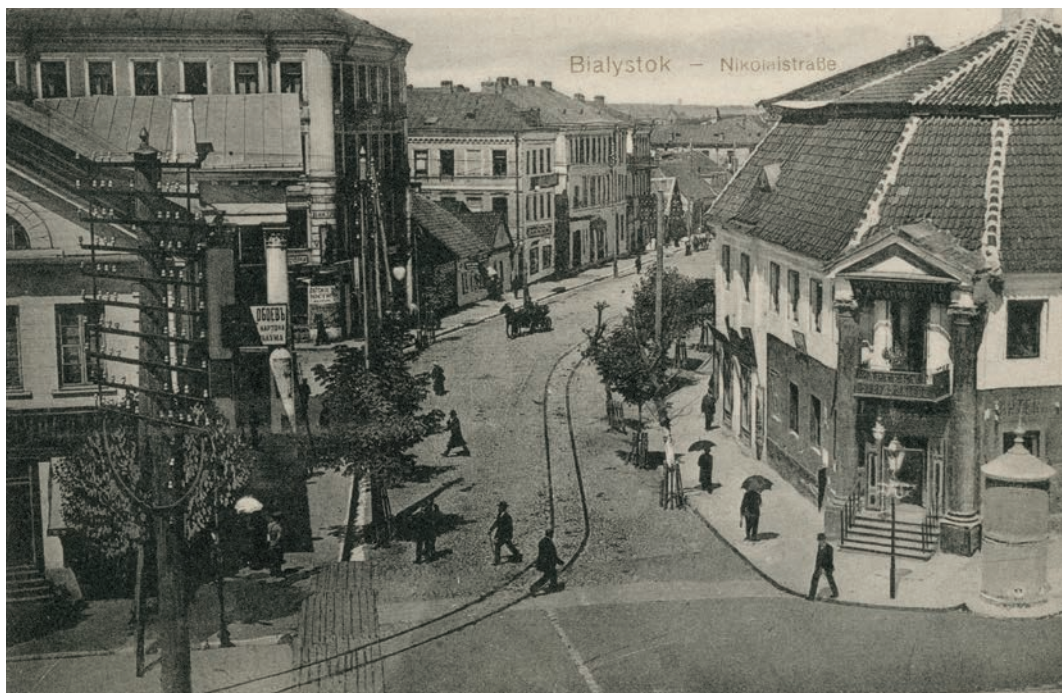
11. Pocztówka z ok. 1910 r. z widokiem od strony placu Bazarnego na początek ul. Mikołajewskiej. Po lewej widoczna fasada domu Zabłudowskich z kolumnadą i portykiem otoczona nowym budownictwem miejskim z przełomu XIX i XX w. Biblioteka Uniwersytecka im. Jerzego Giedroycia, sygn. Gr-1571

Niewiele wiemy na temat Eliasza i Jankiela Zabłudowskich. Urodzili się zapewne poza Białymstokiem, nie ma bowiem ich aktów urodzenia w miejscowych księgach metrykalnych gminy żydowskiej⁹². Elias przyszedł na świat około 1847 r.⁹³ W 1913 r. był starostą rodowej synagogi przy ul. Żydowskiej oraz członkiem zarządu Towarzystwa Pożyczkowo-Oszczędnościowego i mieszkał w tym czasie przy ul. Instytutowej w domu Lange (po 1919 r. ul. Pałacowa 16). Podobnie jak ojciec, zasiadał też w radzie nadzorczej szpitala żydowskiego im. Izaaka Zabłudowskiego przy ul. Aleksandrowskiej oraz aktywnie uczestniczył w Białostockim Towarzystwie Ogniomym⁹⁴. Natomiast Jankiel w źródłach historycznych pojawia się bardzo rzadko. Bracia w 1899 r. mieszkali w domu ojca, a więc na rogu ul. Mikołajewskiej i placu Bazarnego. Tego roku za kwotę 17 tys. rubli nabyli nieruchomość położoną u zbiegu ul. Żydowskiej i Mikołajewskiej, należącą do Chaji Meriem Kleinerman (z domu Baraks) i złożoną z parterowego drewnianego domu. Posesja ta sąsiadowała m.in. z działką należącą do Dawida Zabłudowskiego⁹⁵ (il. 11).

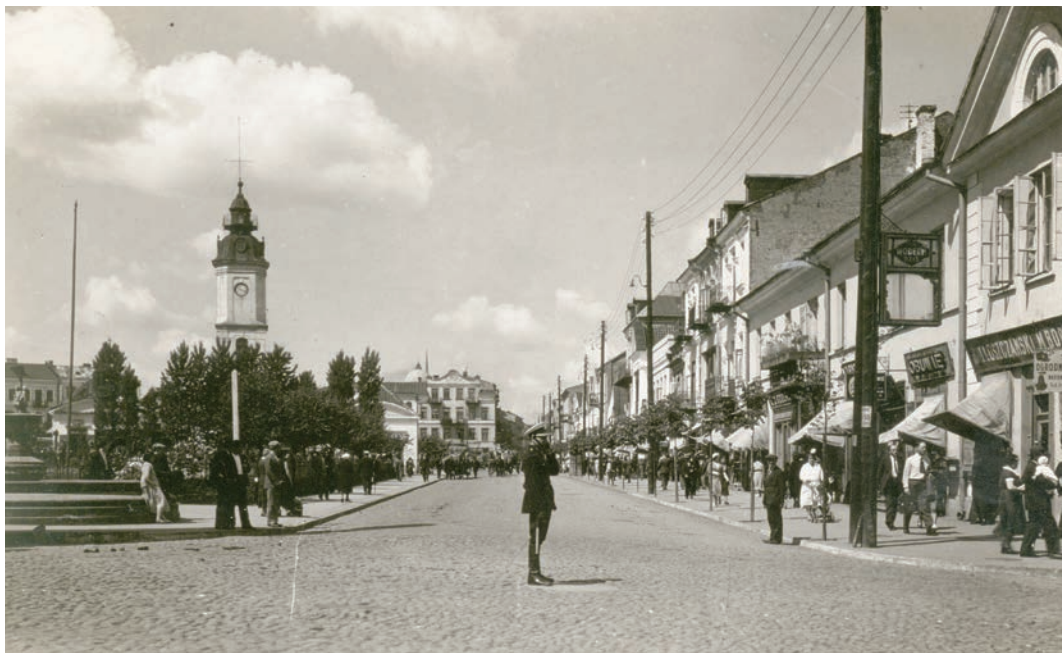
15. Oficyna od strony Rynku Kościuszki w okresie międzywojennym.
Muzeum Podlaskie w Białymstoku, sygn. MBH/I/567
**The annex from the side of the Kościuszko Square in the interwar period
Podlaskie Museum in Białystok, ref. MBH/I/567**

Przy Rynku Kościuszki 6 (il. 15) w 1924 r. najemcą był wciąż Josel (Józef) Jelin, który przed 1911 r. założył sklep odzieżowy, odnotowany jeszcze w 1932 r.¹³⁸ W 1927 r. zarejestrowano firmę „Pracownia damskich i męskich ubrań” Estery Pat, która jednocześnie mieszkała w omawianym domu¹³⁹. Tego też roku Brunon Arndt z ul. Nowowarszawskiej 46 uruchomił „Wędliniarnię Wileńską”¹⁴⁰. Podobnie jak Estera Pat, także Chaja Mines, właścicielka utworzonej w 1930 r. pracowni ubrań damskich i męskich, mieszkała w domu Zabłudowskich¹⁴¹. W oficynie południowej od strony Rynku Kościuszki w 1930 r. Perla Nowik, w spółce z Maszą Kowalską, otworzyła sklep z obuwem, później prowadzony tylko przez Wolfa Nowika¹⁴². Krótco w latach 1930–1932 działała sprzedaż sukna i koców należąca do Genocha Słonia i Samuela Graniewicza¹⁴³. Już w 1928 r. w lokalu w szczycie domu od strony Rynku, dawniej zajmowanym przez Jana Murawiewa, Jakub Łoszczański i Mejer Borowski uruchomili duży skład i sprzedaż wyrobów łódzkich fabryk włókienniczych¹⁴⁴. W 1930 r. do spółki przyjęto Izraela Gilarego¹⁴⁵. Firma, ogłaszając się okazałym szyldem nad wejściem oraz reklamami w lokalnej prasie, z powodzeniem działała do II wojny światowej¹⁴⁶. W 1935 r. Pinchos Rewzin uruchomił filię przedsiębiorstwa „Textil” (detailed and commission sale of wool and manufactory) mającego swoją siedzibę w kamienicy przy ul. Lipowej 1¹⁴⁷. W latach 1928–1930 wzmiankowana była sprzedaż galanterii Szejny Orman¹⁴⁸, w 1929 r. skład wyro-

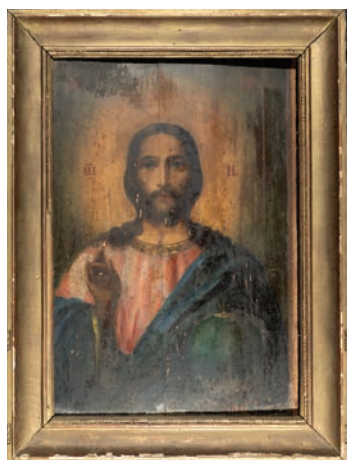
1. Lico ikony w ramie. Stan przed konserwacją. Fot. R. Stasiuk
Icon face in the frame. Pre-conservation. Photo by R. Stasiuk

prostokąta i oprawiona w drewnianą, malowaną na złoty kolor ramę. Przed rozpoczęciem prac kompozycja i kolorystyka przedstawienia były mało czytelne. Warstwę malarską pokrywały grube, mocno pociemniałe werniksy i przemalowania.

Dodatkowo w wielu jej miejscach można było zobaczyć pęcherze, odspojenia i ubytki. Lico i odwrocie zostały uszkodzone gęsto usianymi otworami, które powstały w wyniku działalności szkodników drewna. Obserwacja obiektu w lu-

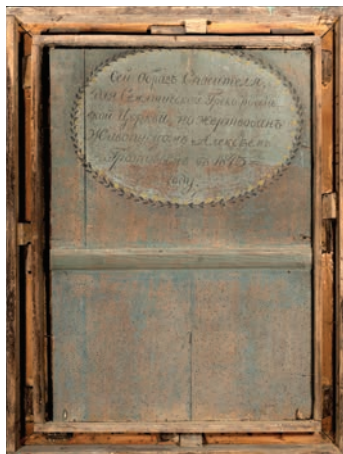
2. Odwrocie ikony. Stan przed konserwacją. Fot. R. Stasiuk
Icon reverse. Pre-conservation. Photo by R. Stasiuk

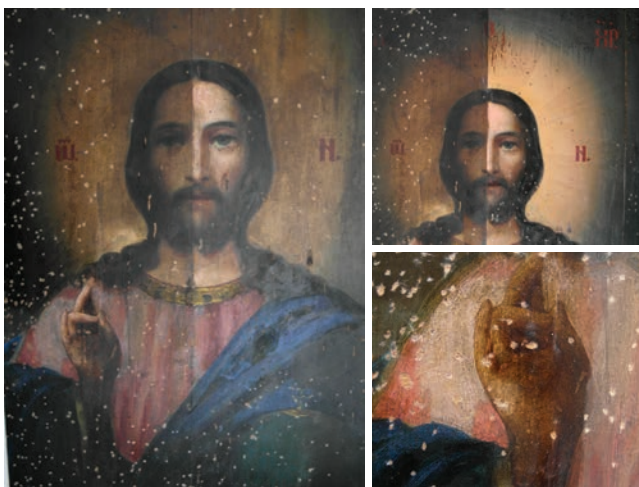
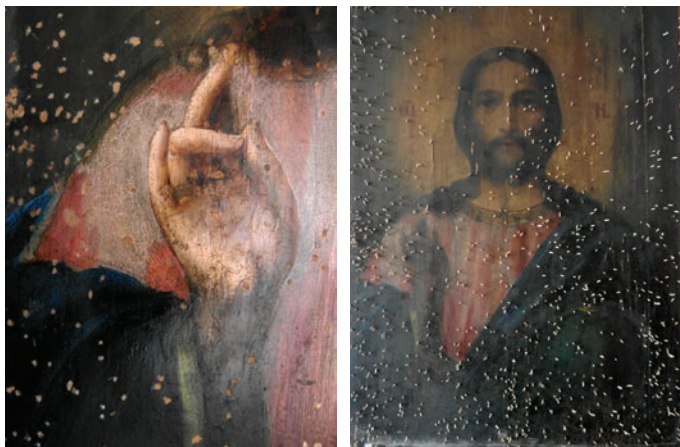
10. Fragment lica ikony z dłonią Chrystusa. Stan w trakcie prowadzenia prac konserwatorskich. Fot. M. Niećko
Icon face fragment with Christ's hand. During conservation.
Photo by M. Niećko

11. Fragment lica ikony z dłonią Chrystusa. Stan w trakcie prowadzenia prac konserwatorskich.

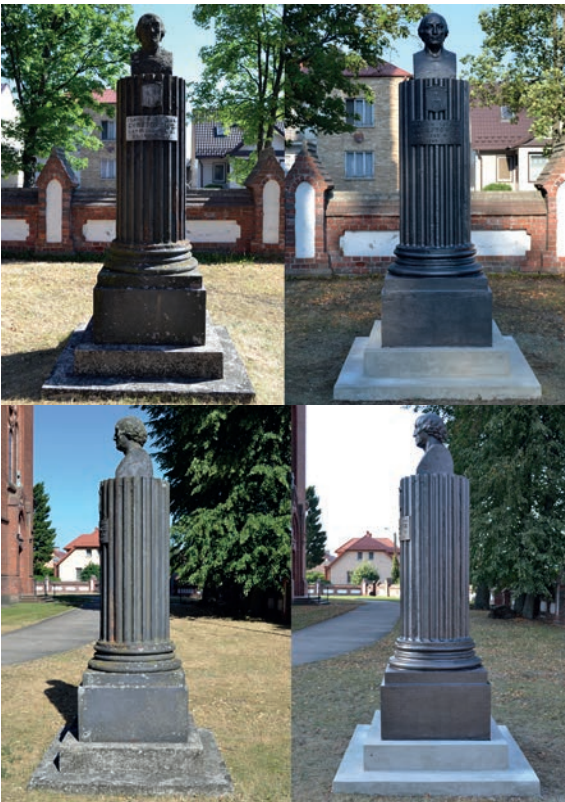
3. Pomnik Joachima Litawora Chreptowicza w Sztabinie, front, stan przed i po konserwacji. Fot. K. Tałuć, 2018

The monument of Joachim Litawor Chreptowicz in Sztabin, front, state before and after conservation. Photo by K. Tałuć, 2018

Pomnik przybiera formę naturalnych rozmiarów popiersia umocowanego na wysokiej kanelowanej kolumnie bez kapitelu, z profilowaną bazą, na prostym dwustopniowym cokole. Z przodu pomnika przytwierdzony jest herb Odrowąż, a poniżej prostokątna tabliczka z napisem: JOACHIM LITAWOR/ CHREPTOWICZ/ KANCLERZ W. X. L./ UR. 1729. Z. 1812. Całość kompozycji ustawiona jest na dwustopniowej cementowej podmurówce na planie kwadratu.

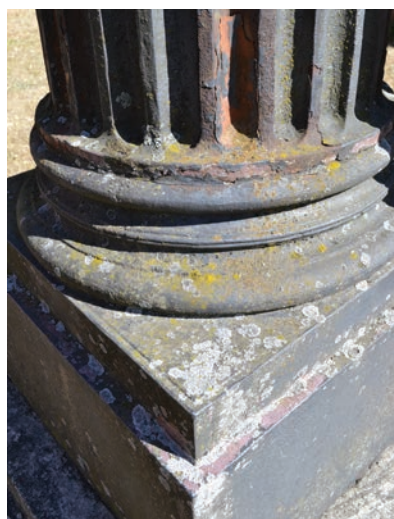
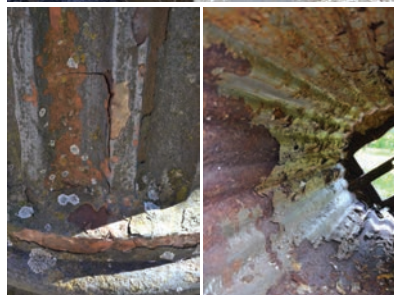
7. Pomnik Joachima Litawora Chreptowicza w Sztabinie, detal, stan przed konserwacją. Daleko posunięte procesy korozyjne wewnątrz kolumny. Fot. K. Tałuć, 2018

The monument of Joachim Litawor Chreptowicz in Sztabin, detail, condition before conservation. Far-reaching corrosion processes inside the column. Photo by K. Tałuć, 2018

szwały to zjawisko. Szczęśliwie brak natomiast było zniszczeń świadczących o strukturalnych procesach korozyjnych. Również wewnątrz pomnika w wyniku powstania kondensatu daleko posunęły się procesy korozyjne. Szczególnie wewnątrz kolumny było w złym stanie zachowania, co mogło być spowodowane brakiem wszystkich powłok zabezpieczających zastosowanych na zewnątrz rzeźby. Silnie zdegradowane były także elementy konstrukcyjne.

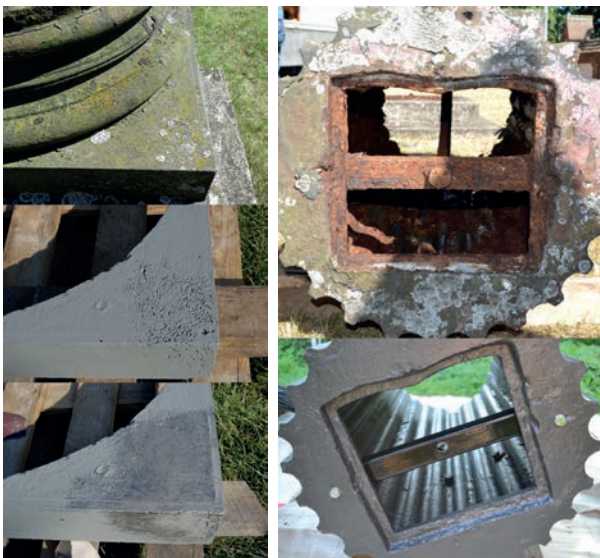
8. Pomnik Joachima Litawora Chreptowicza w Sztabinie, detal. Etapy konserwacji powierzchni bazy: przed oczyszczeniem, po oczyszczeniu i położeniu warstwy cynku oraz po zamknięciu porów.

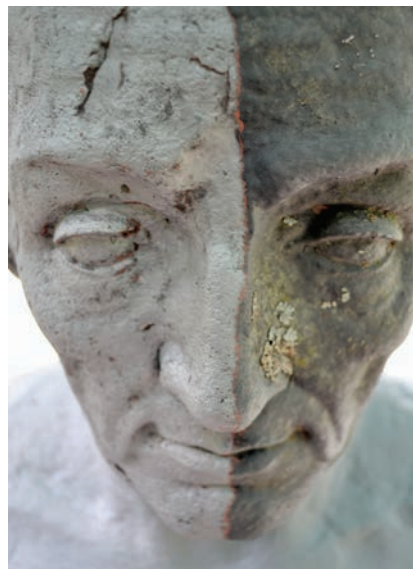
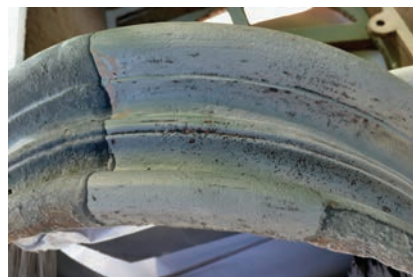
10. Pomnik Joachima Litawora Chreptowicza w Sztabinie, detal, stan w trakcie konserwacji. Oczyszczanie powierzchni metalu metodą strumieniowo-ścierną.

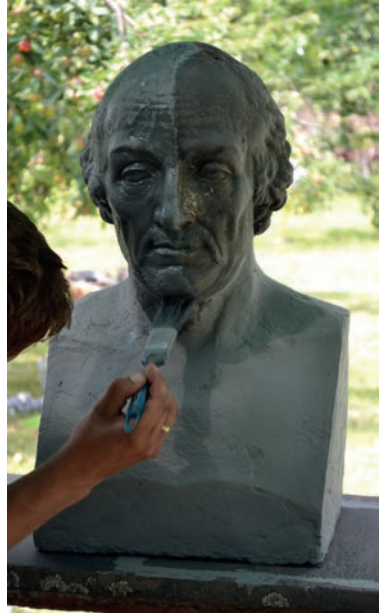
12. Pomnik Joachima Litawora Chreptowicza w Sztablinie, detal.
Etapowe oczyszczanie i zabezpieczanie powierzchni rzeźby. Fot. K. Tałuć, 2018
The monument of Joachim Litawor Chreptowicz in Sztablinie, detail.
Staged cleaning and protection of the sculpture's surface. Photo by K. Tałuć, 2018

W ramach prac konserwatorskich obiekt zdemontowano, zabezpieczono i przetransportowano do pracowni. Z powierzchni usunięto luźno zalegający brud z użyciem pędzli, szczotek i sprężonego powietrza. Następnie przystąpiono do dalszego oczyszczania metodą strumieniowo-ścierną ze ścierniwem kwarcowym (piasek gradacji 0,3–0,5 mm). Regulowano ciśnienie i zachowywano należyłą ostrożność, uwzględniając charakter nawarstwień. Metoda pozwoliła na skuteczne usunięcie powierzchniowych zanieczyszczeń, pozostałości mikroorganizmów, odspajających się powłok malarskich oraz grubszych, luźno związanych z podłożem produktów korozji. Zabieg oczyszczania przeprowadzono etapowo, odsłaniając tylko taką partię metalu, którą można było bezpośrednio poddać kolejnym zabiegom konserwatorskim i od razu osłonić przed wnikaniem wilgoci.

Powierzchnię obiektu zabezpieczono przez naniesienie warstwy ocynku w formie preparatu cynkowego (WS - Zinkstaubfarbe A 6005, firmy WS - Zink, prod. Niemcy). Produkt naniesiono dwukrotnie z użyciem pędzli w odstępie kilku godzin. W następnej kolej-

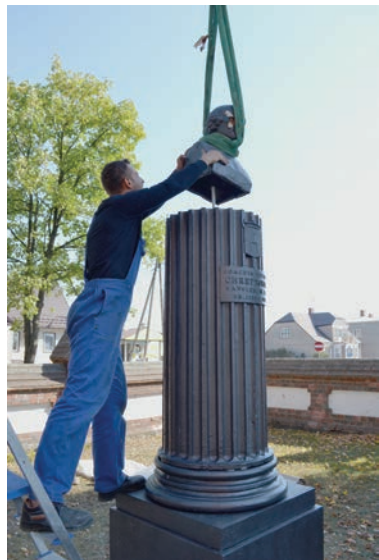
13. Pomnik Joachima Litawora Chreptowicza w Sztablinie.
Montaż poszczególnych elementów pomnika. Fot. K. Tałuć, 2018
The monument of Joachim Litawor Chreptowicz in Sztablinie.
Assembly of individual elements of the monument. Photo by K. Tałuć, 2018

Poszczególne elementy pomnika, tj. od podstawy do szczytu kolumny, połączono. Trzon konstrukcji stanowi pręt gwintowany ze stali ocynkowanej o średnicy 20 mm. Skręcony jest on z dwoma poziomymi ceownikami z zimnogiętej stali. Ceowniki uprzednio zabezpieczono powłoką czarnej farby antykorozyjnej i przymocowano śrubami do istniejących wcześniej otworów konstrukcyjnych na krańcowych elementach podstawy i cokołu pomnika. Ostatecznie obiekt przetransportowano na miejsce ekspozycji i ustawiono na odnowionym cementowym postumencie, izolując jego dolną krawędź warstwą blachy ołowianej. Poszczególne elementy pomnika wyspoinowano szczeliwem poliuretanowym.

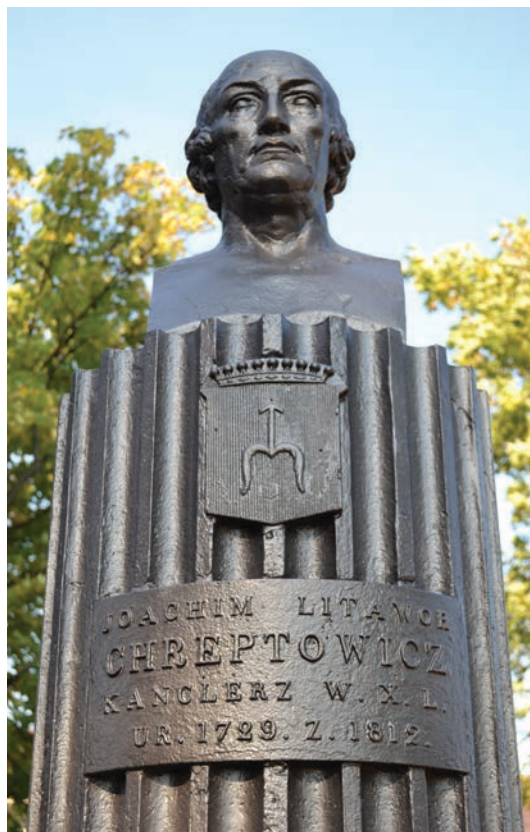
14. Pomnik Joachima Litawora Chreptowicza w Sztabinie, detal, stan po konserwacji.

ności uzupełniono drobne ubytki. W tym celu wykorzystano żywicę epoksydową i poliestrową. Powierzchnię uzupełnień opracowano papierami ściernymi i pokryto warstwą ocynku. Następnie przystąpiono do nakładania warstwy podkładowej (preparat WS - Zwischenanstrich M 4021 EG, prod. Niemcy). Produkt naniesiono pędzlem w dwóch warstwach z odstępem kilkugodzinnym. W końcowym etapie, po minimalnie dwudniowym odstępem naniesiono dwie warstwy barwnej powłoki nawierzchniowej (produkt WS - Eisenglimmer Farbtöne EG nr 0021, prod. Niemcy) w kolorze grafitowym.

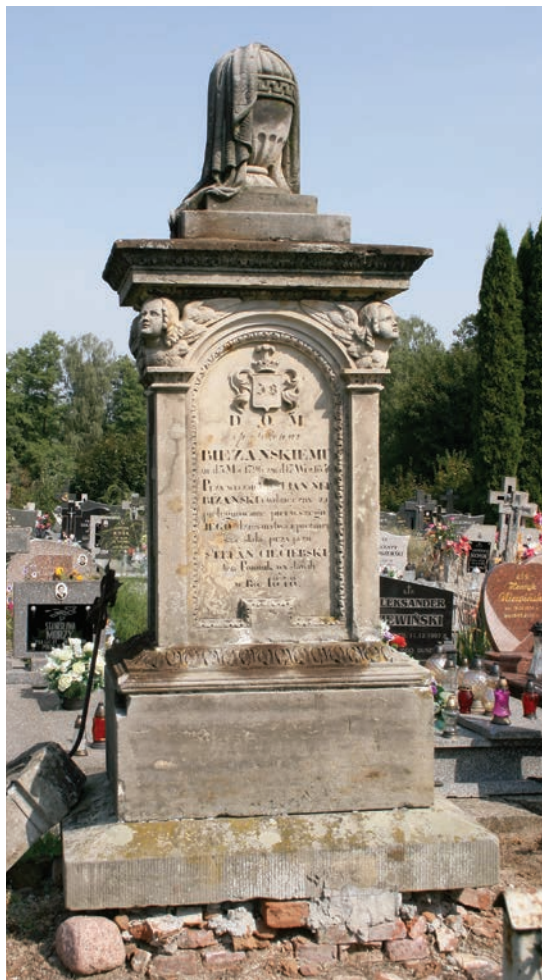
Na powierzchni kamienia uformowały się miejscowo ciemne nawarstwienia pochodzenia organicznego i nieorganicznego. Tworzyły one warstwy trwale związane z kamieniem dające efekt zaplamień o różnych odcieniach oraz czarnej, zwartej skorupy, pod którą zachodziły procesy destrukcyjne. Nawarstwieniami pokryte były głównie górne partie nagrobka, cokół i wystające lub rozrzeźbione elementy, np. gzymсы, gdzie tworzyły się nacieki typowe dla nawarstwień gipsowych.

Na stan zachowania obiektów kamiennych wpływ mają indywidualne właściwości użytego materiału – skład mineralogiczny, struktura, parametry fizykomechaniczne, a także czas powstania obiektu (długotrwałość ekspozycji na czynniki korozyjne), orientacja względem stron świata, stopień rozczłonkowania powierzchni, sposób jej obróbki, bezpośrednie sąsiedztwo drzew i krzewów, a także przeprowadzane renowacje i naprawy. Polerowane elementy nagrobka złuszczały i rozwarstwiały się powierzchniowo, odsłaniając głębsze, osłabione warstwy kamienia. Było to wi-

2. Ostrożany. Nagrobek Józefa Bieżańskiego przed podjęciem prac konserwatorskich. Fot. M. Andron
Ostrożany. Józef Bieżański's tombstone before conservation works. Photo by M. Andron

Działania konserwatorskie przy obiekcie polegały na oczyszczeniu jego powierzchni z nawarstwień i mikroorganizmów, odsoleniu i dezynfekcji, wzmocnieniu osłabionych partii kamienia, wykonaniu uzupełnień i miejscowych rekonstrukcji formy. Nie udało się ustalić treści uszkodzonego fragmentu inskrypcji

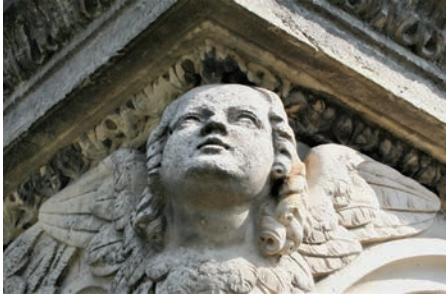
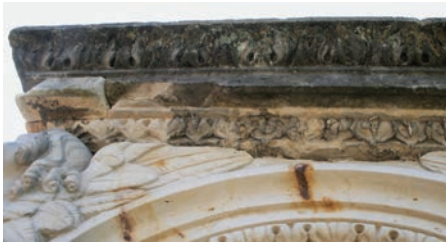
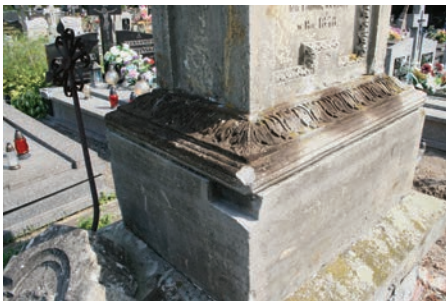
3. Ostrożany. Nagrobek Józefa Bieżańskiego przed podjęciem prac konserwatorskich. Fragment. Fot. M. Andron

Ostrożany. Józef Bieżański's tombstone before conservation works. Fragment. Photo by M. Andron

Części niepolerowane korodowały bardziej równomiernie, były wypłukane, przez to bardziej porowate i pokryte zbitymi warstwami mikroorganizmów – mchów i porostów lub zbitą skorupą ciemnych nawarstwień gipsowych.

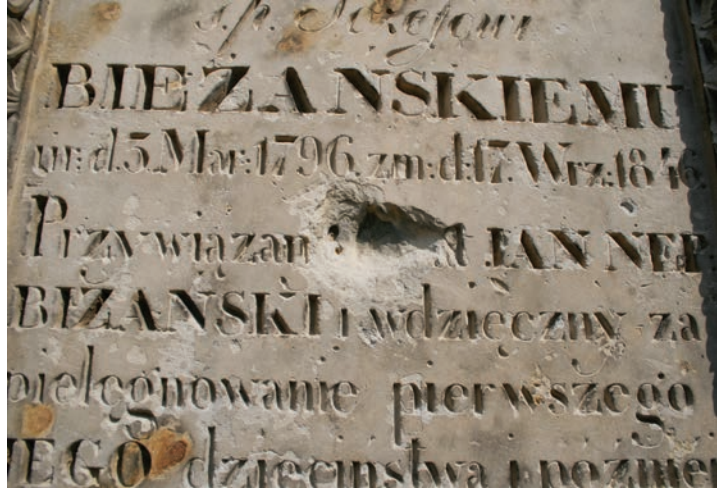
6. Ostrożany. Nagrobek Józefa Bieżańskiego przed podjęciem prac konserwatorskich. Inskrypcja. Fragment. Fot. M. Andron
Ostrożany. Józef Bieżański's tombstone before conservation works. Inscription. Fragment. Photo by M. Andron

nych szkodzących obiektowi kamiennemu, na którym się rozwijają. Są to przede wszystkim kwasy organiczne, które są zdolne do nadtrawiania powierzchni kamienia. Kamień traci poler, a w bardziej zaawansowanym stadium tego procesu powstają nadżerki pogłębiające się z upływem czasu. Nadżerki takie obserwować można było na powierzchni nagrobka Bieżańskiego.

Powierzchnia piaskowca w miejscach opłukiwanych przez wody opadowe była silnie wypłukana i porowata, a faktura rzeźby, np. twarze aniołków, w różnym stopniu zatarta.

Stwierdzono liczne ubytki powstałe w wyniku urazów mechanicznych – utracone narożniki gzymsów, pęknięcia kamienia oraz duży ubytek w centralnej części płyty inskrypcyjnej, który spowodowany mógł być pociskiem z broni palnej lub też powstał w wyniku wysadzenia wtrętu pirytu.

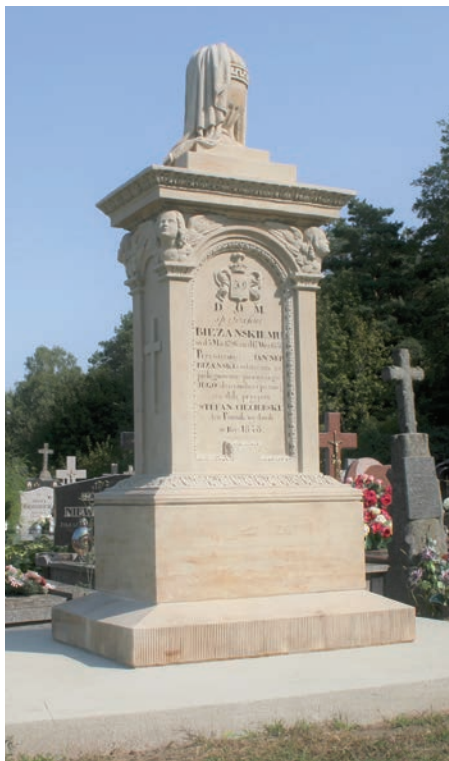
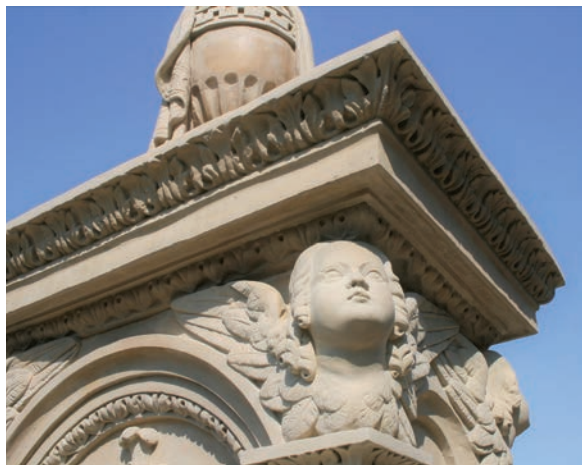
7. Ostrożany. Nagrobek Józefa Bieżańskiego po konserwacji. Fot. M. Andron
Ostrożany. Józef Bieżański's tombstone after the completion of conservation works.
Photo by M. Andron

8. Ostrożany. Nagrobek Józefa Bieżańskiego po konserwacji. Fragment. Fot. M. Andron
Ostrożany. Józef Bieżański's tombstone after the completion of conservation works. Fragment.
Photo by M. Andron

Ze względu na niestabilność posadowienia nagrobka i całkowitą destrukcję cegieł jego nowe posadowienie wykonano w postaci betonowej, zbrojonej płyty. Płyta przykryła istniejącą komorę grobową.

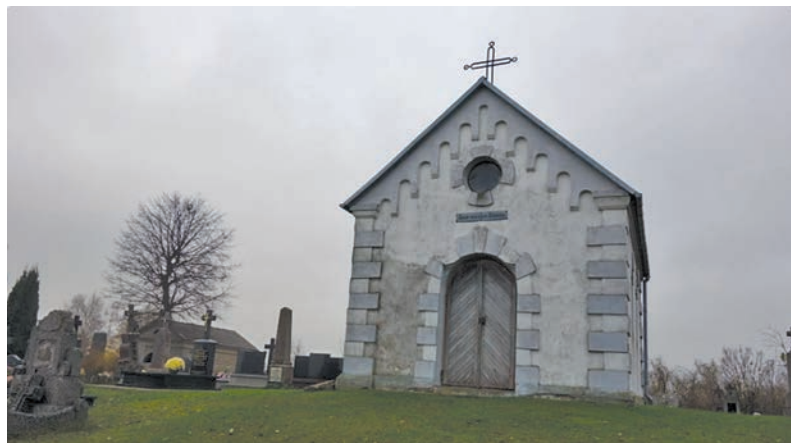
1. Kaplica grobowa
Bzurów, zdjęcie
z oględzin.
Fot. M. Stalończyk
**Burial chapel of
Bzura's family,
photography from
the inspection. Photo
by M. Stalończyk**

także motywy klasycystyczne. Wzniesiona została w centralnej części cmentarza, na szczycie wzniesienia, po południowej stronie głównej alejki biegnącej wzdłuż cmentarza oraz na osi i frontem do bramy wjazdowej. Założona na rzucie prostokąta o wymiarach 5,50 m × 7,50 m o wysokości 5,90 m¹³. Jest to obiekt jednokondygnacyjny, murowany z cegły, otynkowany, na fundamencie z kamienia. Bryła została nakryta dwuspadowym dachem z ocynkowanej blachy płaskiej, zwieńczonym krzyżem. Naroża kaplicy są boniowane. Elewacja frontowa (południowa) jest jednoosiowa. Znajduje się w niej wejście w kształcie prostokąta, zwieńczone łukiem, oboniowane. Drzwi dwuskrzydłowe zostały odeskowane w jodełkę. Nad wejściem umieszczono tablicę z napisem „Grób rodzinny Bzurów”, powyżej zaś okulus oboniowany w części szczytu. Szczyt zwieńczono dekoracyjnym fryzem arkadowym. Elewacje wschodnia i zachodnia są dwuosiowe. Na osiach znajdują się otwory okienne, prostokątne zwieńczone łukiem pełnym, podkreślone dekoracją z kluczem. Stolarka okienna drewniana, przeszklona w formie witrażu o formie geometrycznej. Obie elewacje zwieńczone zostały gzymsem. Elewacja północna, tylna jest „ślepa”. We wnętrzu znajduje się drewniany ołtarz z figurą Chrystusa

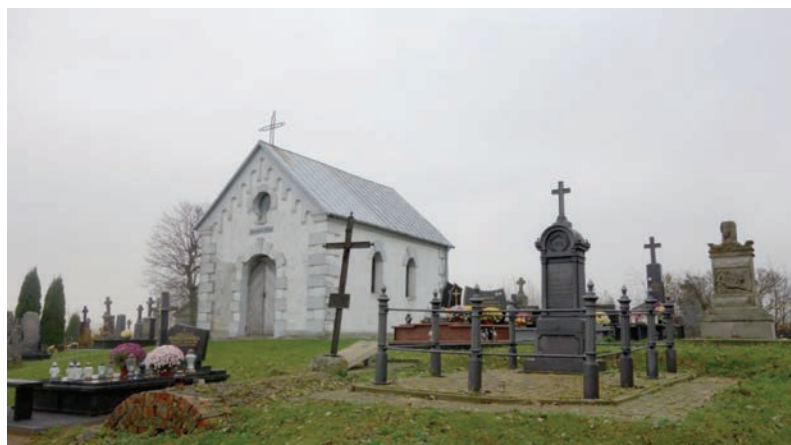
2. Kaplica grobowa
Bzurów, zdjęcie
z oględzin.
Fot. M. Stalończyk
**Burial chapel of
Bzura's family,
photography from
the inspection. Photo
by M. Stalończyk**
