PATRYCJA WAGENHEJM  
mgr inż. arch.

# Rekonstrukcja dworu przy użyciu oprogramowania BIM

**Słowa kluczowe:** konserwacja zabytków, BIM w konserwacji zabytków, dwór w Hieronimowie, dokumentacja zabytków

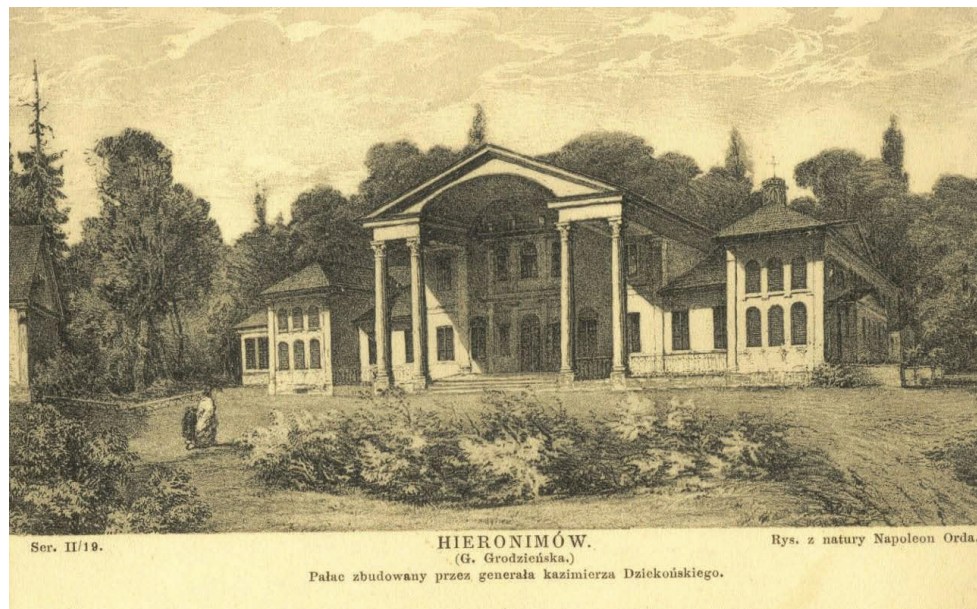
2. Dwór w Hieronimowie na rycinie Napoleona Ordy – elewacja frontowa (wschodnia). Źródło: [ogrodowy.minigo.pl](http://ogrodowy.minigo.pl) [dostęp: 28 II 2023]

Budynek dworu wzniesiony został w stylu późnoklasycystycznym<sup>22</sup>, usytuowany był w centrum zespołu dworskiego. Składał się z pięciosiowego, piętrowego korpusu oraz dwóch trójosiowych, dwukondygnacyjnych korpusów bocznych, wysuniętych w stosunku do centralnej części fasady. Korpusy te łączyły ze sobą dwuosiowe, parterowe skrzydła<sup>23</sup>. Korpus główny posiadał portyk od frontu, kryty dachem trójkąciowym, korpusy boczne przykrywał dach typu kopertowego, ich narożniki zaakcentowano pilastrami. Centralnie umieszczony portyk zwieńczony był prostym frontonem od dołu w kształcie łuku. Przed obiektem widać obecnie pozostałości paradnego podjazdu.

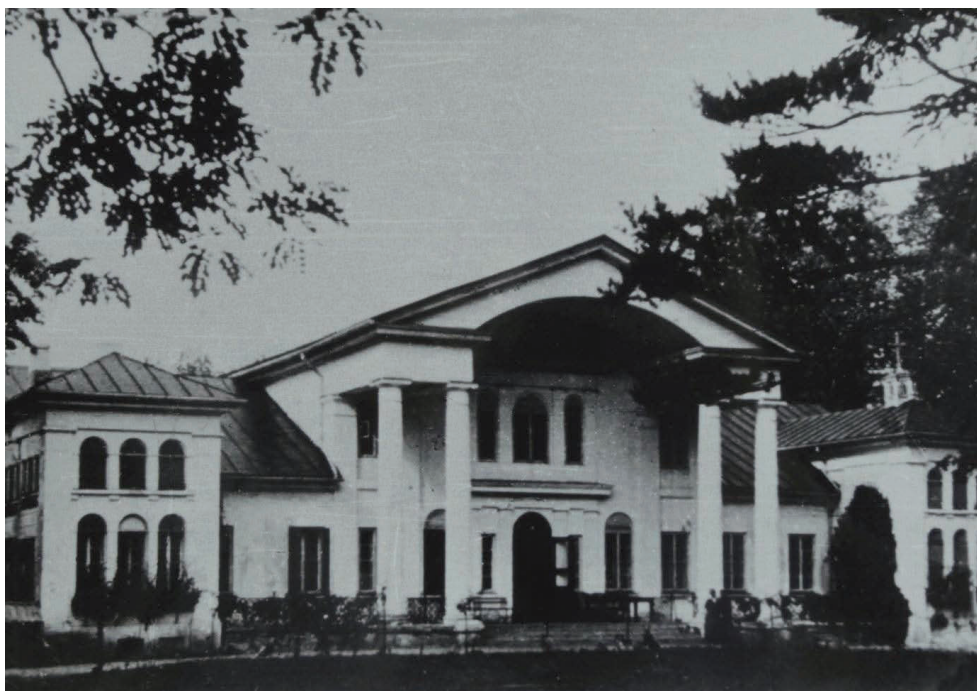
3. Pałac w Hieronimowie, widok na ryzalit z tympanonem – zdjęcie z początku XX w. Fotokopia, neg. OW PSOZ Białystok, nr 969/5. Źródło: <http://www.ogrodowy.minigo.pl/index.php/page/hieronimowo> [dostęp: 1 VII 2023]

Na jednej z archiwalnych fotografii widać, że na elewacji frontowej w partii ryzalitu znajdują się prostokątne pilastry, cztery z nich powtarzają układ znajdujących się przed nimi kolumn, kolejne osiem pilastrów obejmuje drzwi wejściowe i okna – po cztery w parterze oraz na piętrze. Na uwagę zasługują również barierki znajdujące się poniżej. Porównując rycinę oraz fotografię, można dostrzec, że detal ogrodzenia był kuty, z owalnymi wypełnieniem przęseł. W portyku znajdowały się centralnie umieszczone drzwi wejściowe w niszy zakończonej półko-

lem. Po obu stronach mieściły się o połowę węższe okna czterokwaterowe, a jeszcze bliżej narożników – okna ośmiokwaterowe, rozmieszczone symetrycznie po obu stronach. Piętro wyżej układ się powtarzał, jednak tam otwory były nieco niższe – okno sześciokwaterowe w prostokątne na osi, dalej symetrycznie okna trzykwaterowe oraz sześciokwaterowe, umieszczone w niszach.

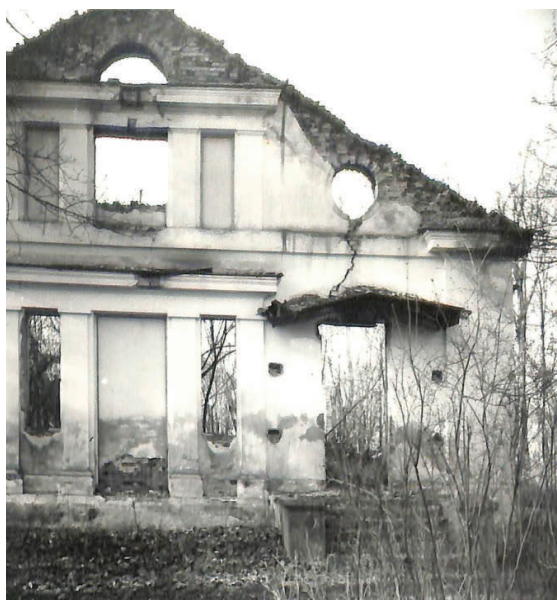
5. Fragment północnej elewacji dworu w Hieronimowie. Źródło: *Studium architektoniczne dworu w Hieronimowie*, 1957 r., mgr M. Kwiatkowski, archiwum WUOZ w Białymstoku, nr inwent. 600  
Fragment of the northern façade of the manor house in Hieronimów. Source: *Architectural study of the manor house in Hieronimów*, 1957, M. Kwiatkowski, Msc., WUOZ archives in Białystok, inventory no. 600

Podobne różnice można dostrzec, posilując się fotografiami ze studium architektonicznego obiektu. Zamieszczone poniżej ilustracje ukazują różnice w stanie zachowania fragmentów murów w północnej ścianie dworu. Widoczne jeszcze w 1957 r. owalne otwory okienne oraz wyraźny zarys półkolistego okna u szczytu ściany zanikają. Po dwuspadowym dachu nad wejściem pozostały jedynie otwory po mocowaniu wsporników, na których się opierał. Fragment ściany od otworu okiennego do znajdującego się poniżej otworu drzwiowego rozpadł się, gdy niebezpieczne pęknięcie pogłębiało się w wyniku działania czynników atmosferycznych. Widać również znaczne powierzchnie tynków, które odpajały się od zawilgoconych cegieł w partii przyziemia.

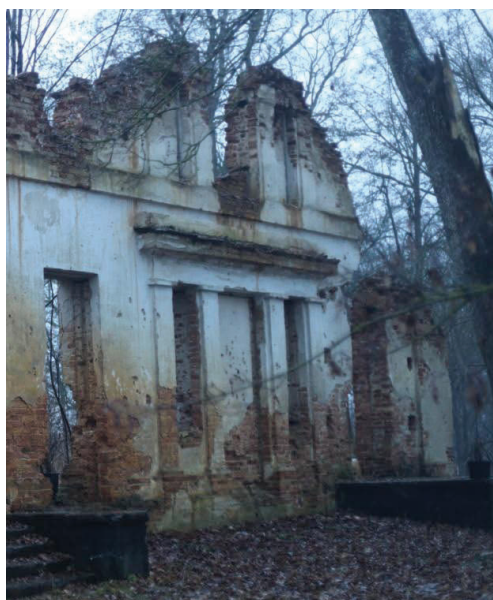
6. Fragment północnej elewacji dworu w Hieronimowie, stan na luty 2023 r.  
Fot. P. Wagenhejm  
Fragment of the northern façade of the manor house in Hieronimów, as of February 2023. Photo by P. Wagenhejm

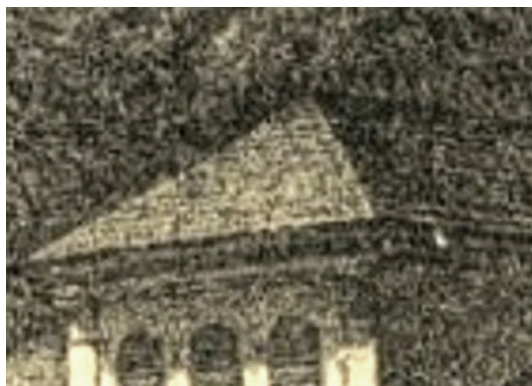
7. Pokrycie dachowe na ryzalicie południowym na rycinie Napoleona Ordy z 1868 r. Źródło: ogrodowy.minigo.pl [dostęp: 28 II 2023]

kładnego wyglądu zewnętrznego obiektu w modelu BIM było dużym wyzwaniem. W przypadku ruiny były to postępujące zmiany spowodowane oddziaływaniem czynników atmosferycznych. Nawet na powojennych zdjęciach nie ma informacji o istnieniu dwóch aneksów z drzwiami w północnej elewacji. Pokrycie dachowe dworu pierwotnie mogło być wykonane z gontu drewnianego, a w późniejszych latach, tj. na początku XX w., fotografie wskazują na użycie ciemnej blachy płaskiej wykończonej poprzez łączenia na rąbek stojący. Rozbieżności widać na fotografiach archiwalnych.

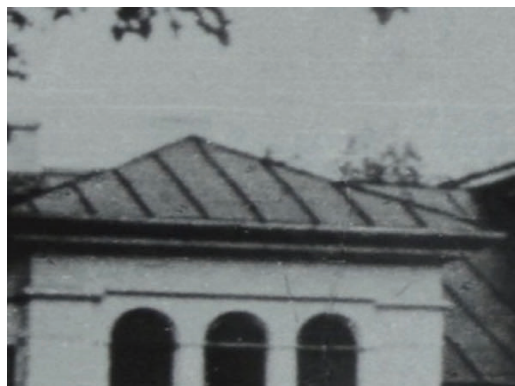
8. Pokrycie dachowe na ryzalicie południowym na fotografii z początku XX w, autor nieznany. Źródło: ogrodowy.minigo.pl [dostęp: 28 II 2023]

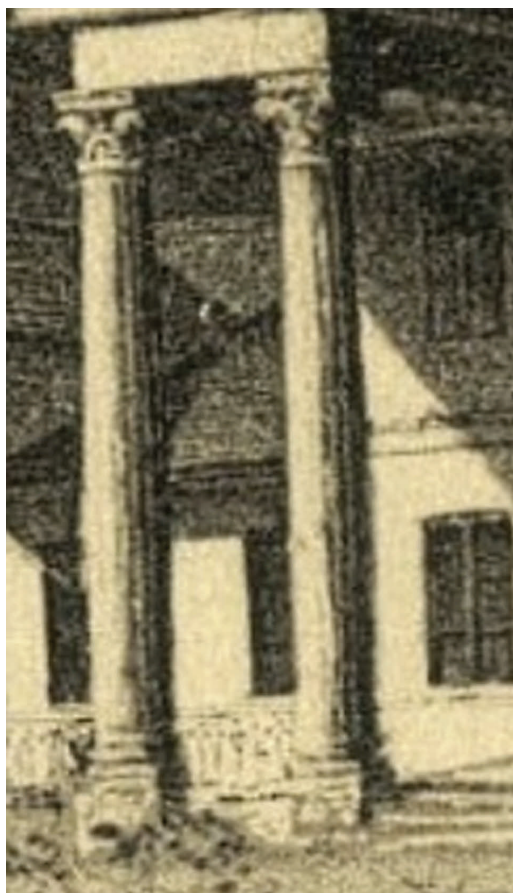
9. Detal kolumn widoczny na rycinie Napoleona Ordy z 1868 r. Źródło: [ogrodowy.minigo.pl](http://ogrodowy.minigo.pl) [dostęp: 28 II 2023]

Różne informacje można uzyskać ze źródeł odnośnie do kolumn w portyku. Zgodnie z ryciną Napoleona Ordy, datowaną na 1868 r., kolumny były wąskie, zwężające się ku górze, posiadały głowice korynckie i tzw. kanelury, późniejsze zaś zdjęcia, prawdopodobnie wykonane już na początku XX w., pokazują, że kolumny były większej średnicy niż te ukazane na wspomnianej wyżej rycinie, posiadały kanelury zwężające się ku górze, ale także głowicę dorycką<sup>26</sup>.

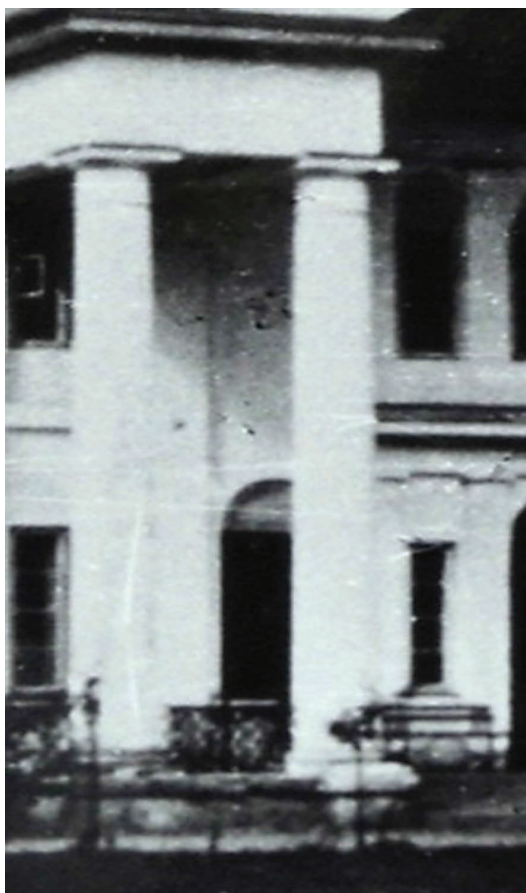
10. Detal kolumny widoczny na fotografii z początku XX w., autor nieznany. Źródło: [ogrodowy.minigo.pl](http://ogrodowy.minigo.pl) [dostęp: 28 II 2023]

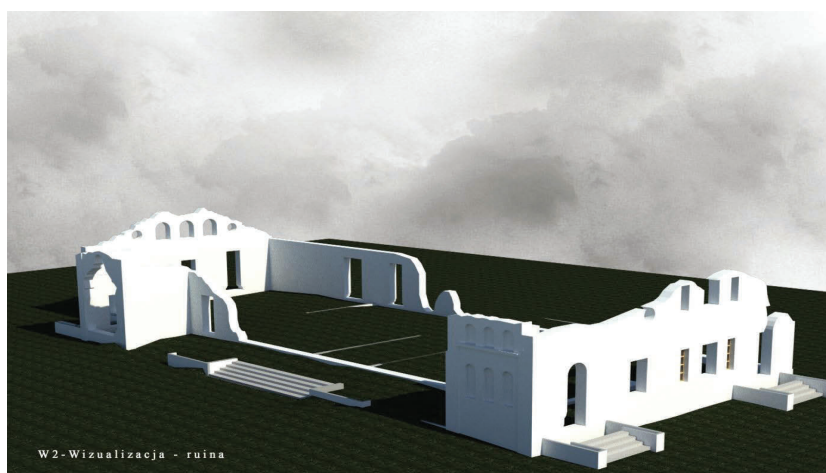
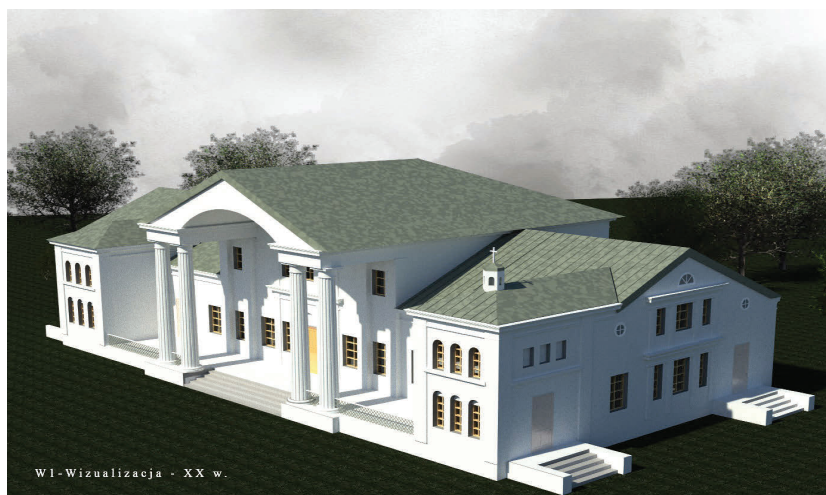
18. Wizualizacja obiektu w dwóch wariantach. Źródło: P. Wagenhejm, *BIM jako narzędzie...*  
 Visualization of the object in two variants. Source: P. Wagenhejm, *BIM jako narzędzie...*

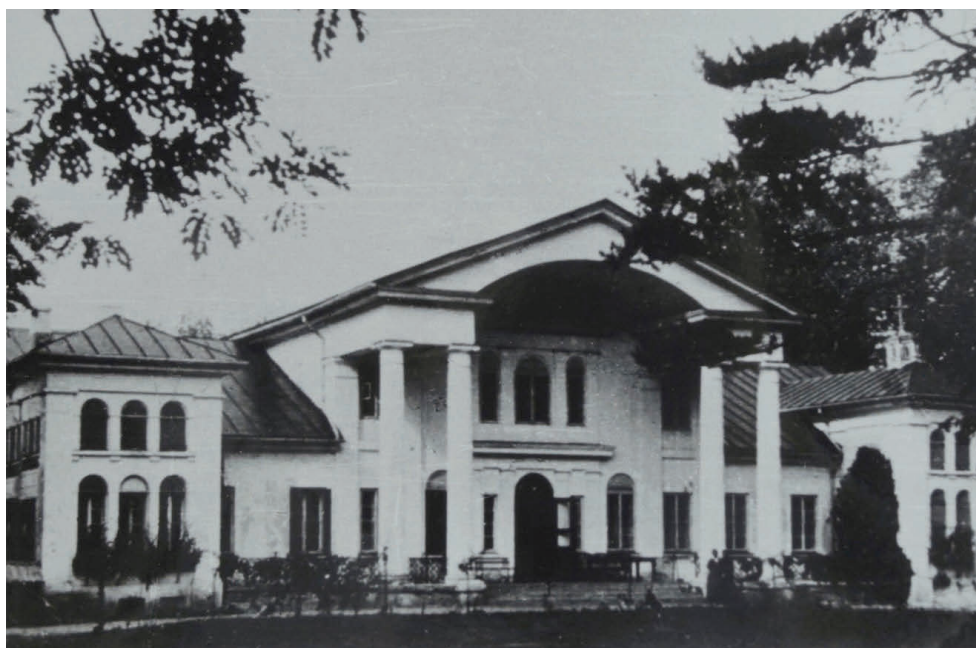
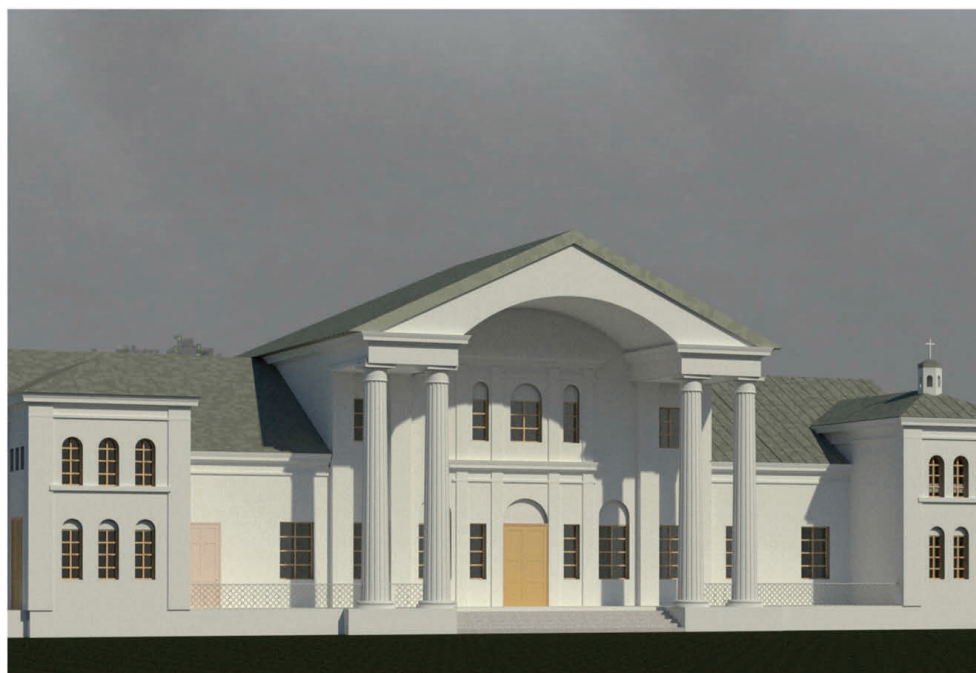
19. Porównanie fotografii archiwalnej oraz wizualizacji fasady dworu. Źródło: P. Wagenhejm, *BIM jako narzędzie...*
