**ARCHITEKTURA KULTUR LOKALNYCH  
POGRANICZA**

— SACRUM W RUINIE? —

T. V

Prof. dr hab. inż. arch. Jerzy Uścińowicz

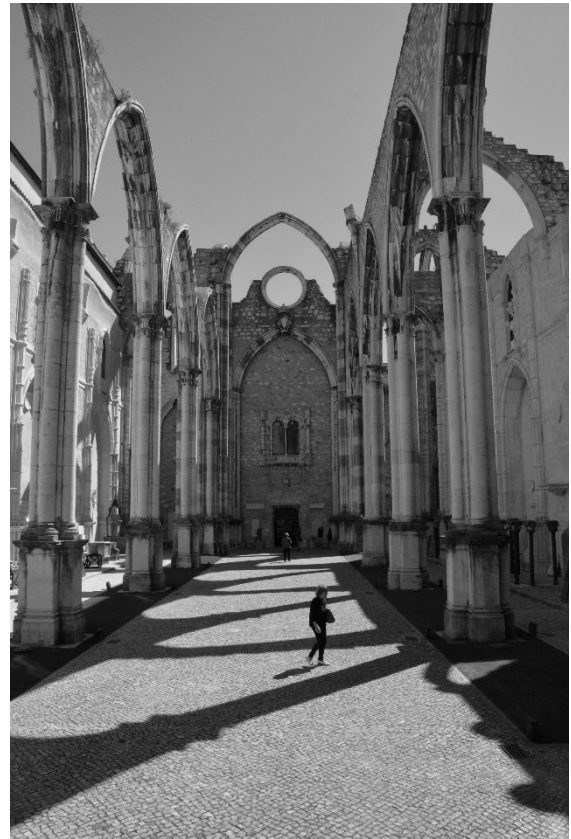
Il. 3. Struktura przestrzenna ruin kościoła (w: Mendes, N. et al., *Preservation and Protection of Cultural Heritage...*)

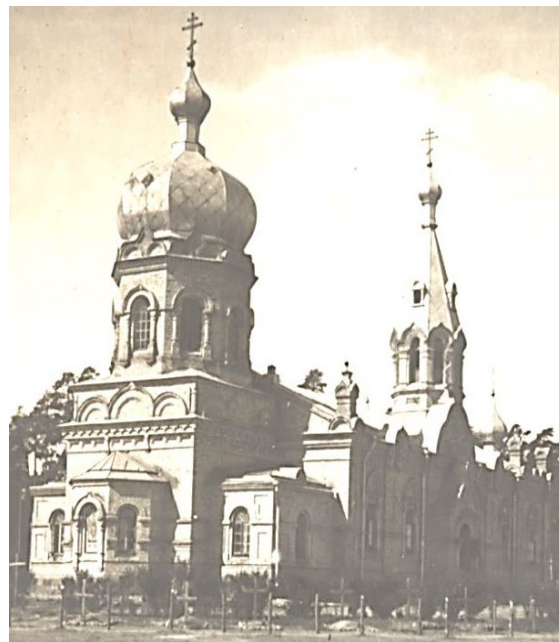
*Il. 3. Cerkiew wojskowa Św. Mikołaja Cudotwórcy w Augustowie<sup>I</sup>*

Analiza archiwalnych materiałów, w tym ikonograficznych, wykazała, że cerkiew pułkowa Św. Mikołaja Cudotwórcy w Augustowie (Il. 3) wiernie realizowała wzorzec typowej cerkwi wojskowej opracowany przez inż. Fiodora M. Wierzbickiego<sup>3</sup> (Il. 4–5). Zakładał on możliwość dostosowania wielkości budowanej świątyni do potrzeb danej jednostki wojskowej, jednak zawsze przy zachowaniu proporcji narzuconych gabarytów. Zatem zgodnie z nim augustowska cerkiew odzwierciedlała model świątyni typu podłużnego, wzniesionej na planie prostokąta, jednonawowej, jednokopułowej, z dzwonnica nad narteksem. Podłużne rozplanowanie jednoznacznie ujawniało się również w jej wnętrzu (Il. 6). Cerkiew miała trójdzielny układ wewnętrzny, uwidocznioną w podziale na niewielki narteks i obszerny naos, mieszczące się w obrębie ścian korpusu, oraz sanktuarium. Jednoznacznie zarysowywał się też trójpodział sanktuarium na „święte świętych” zamknięte absydą oraz flankujące je, znajdujące się w oddzielnych pomieszczeniach pastoforia: północne prothesis i południowy diakonikon.

nym fundamencie. Masywny prostopadłościenny korpus wieńczyła od frontu wysoka dzwonnica, której forma realizowała znany architekturze cerkiewnej wzorzec „ośmioboku na czworoboku”. Przykrywał ją ośmiopłaciowy dach zwieńczony niewielką cebulastą kopułką sygnaturalną. W dolnej części wieży znajdował się przedsionek, a nad nim, na drugiej kondygnacji doświetlonej od frontu potrójnym oknem, wejście na chór. Przylegające obustronnie do wieży frontowej niższe części bryły zwieńczone były niewielką latarnią z cebulastym hełmem, podobne w formie do zwieńczeń kopuły głównej i dachu dzwonnicy.

W przeciwieństwie do zwartej bryły prostopadłościennego korpusu mieszczącego obszerną nawę i narteks przylegające do niego prezbiterium świątyni stanowiło kompozycję brył różnej wysokości, zestawionych ze sobą narastająco. Część ołtarzowa świątyni z flankującymi ją pastoforiami – prothesis i diakonikonem – wyodrębnionymi w tym przypadku poza korpus zasadniczy prezbiterium tworzyła klasyczny dla świątyń prawosławnych trójdzielny układ poprzeczny sanktuarium. Nad środkową częścią prezbiterium wznosiła się na masywnym bębnie kopuła główna zwieńczona cebulastym hełmem. W każdej z ośmiu ścian bębna widniało okno zakończone łukiem pełnym, oflankowane obustronnie półkolumniami podpierającymi ceglana archiwoltę.

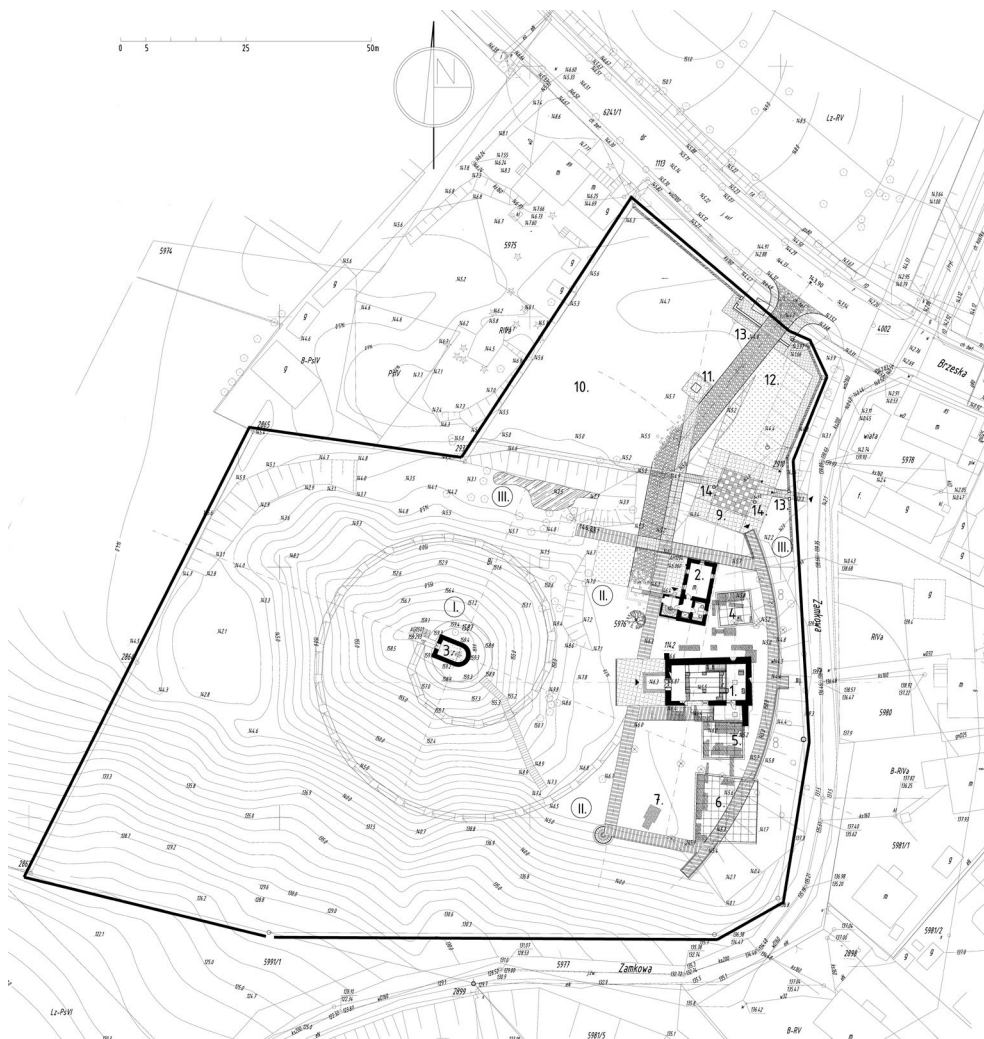
Il. 25. Mielnik. Projekt rewitalizacji ruin dawnego kościoła, plebanii i ruin dawnej cerkwi wraz z adaptacją dla celów muzealno-ekspozycyjnych podziemia dawnego Zamku Dolnego w Mielniku. Plan zagospodarowania terenu (proj. J. Uścińowicz, 2018)
