AGNIESZKA WITEK

# Nagrobki – dziedzictwo niezbędne do zachowania

## GRAVESTONES – A HERITAGE THAT MUST BE PRESERVED

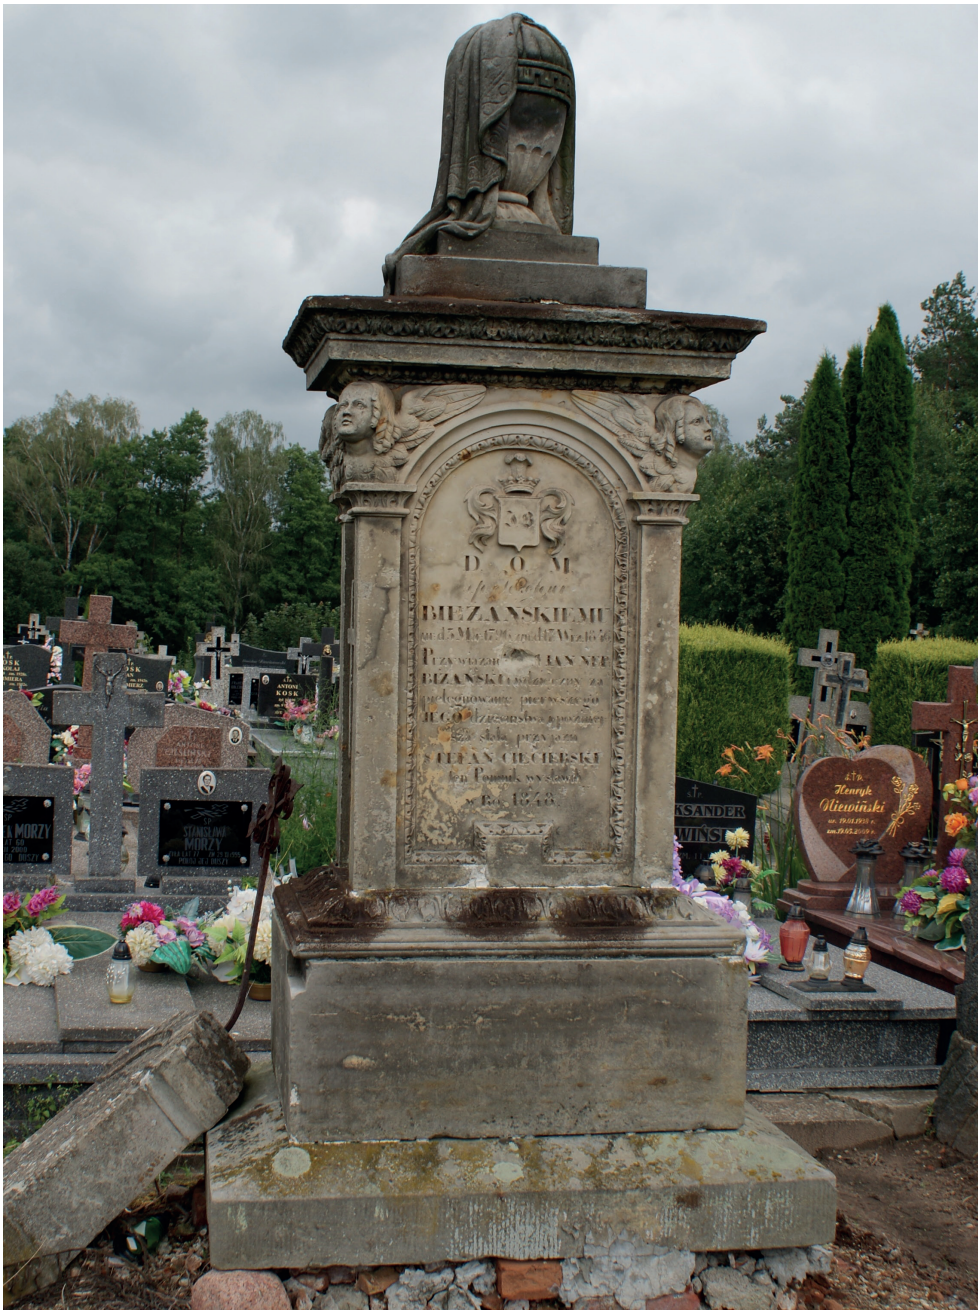
Jednym z takich działań były prace przy nagrobku Józefa Bieżańskiego z cmentarza parafialnego w Ostrożanach gm. Drohiczyn, pow. siemiatycki. Pomnik jest zabytkiem wpisanym do rejestru zabytków<sup>7</sup> (il. 1). Przedmiotowy nagrobek, wyraźnie odznaczający się w krajobrazie cmentarza, jest dziełem znanego warszawskiego rzeźbiarza Jakuba Tatarkiewicza. Tatarkiewicz, jako uczeń Pawła Malińskiego, był autorem m.in. pomnika nagrobnego Stanisława Kostki i Aleksandry Potockich w Wilanowie, nagrobka Julii Piotrowskiej na warszawskich Powązkach czy portretowych popiersi Stanisława Węgrzeckiego (prezydenta Warszawy) oraz Pauliny z Grabowskich Brzezińskiej, również zdobiących powązkowskie nagrobki<sup>8</sup>. Na potrzeby realizacji pomnika w Ostrożanach Tatarkiewicz dnia 1 (13) marca 1848 r. zawarł umowę ze Stefanem Ciecierskim i Janem Nepomucenem Bizańskim *vel* Biezańskim, w której opisano szczegółowo przedmiot zamierzenia<sup>9</sup>. Zgodnie z umową rzeźbiarz miał wykonać pomnik o ściśle określonych parametrach:

1. Nagrobek Józefa Bieżańskiego z cmentarza parafialnego w Ostrożanach, gm. Drohiczyn, pow. siemiatycki, stan przed konserwacją, sierpień 2016 r. Fot. A. Witek  
Józef Bieżański's tombstone at the cemetery in Ostrożany, before conservation, August 2016.  
Photo by A. Witek

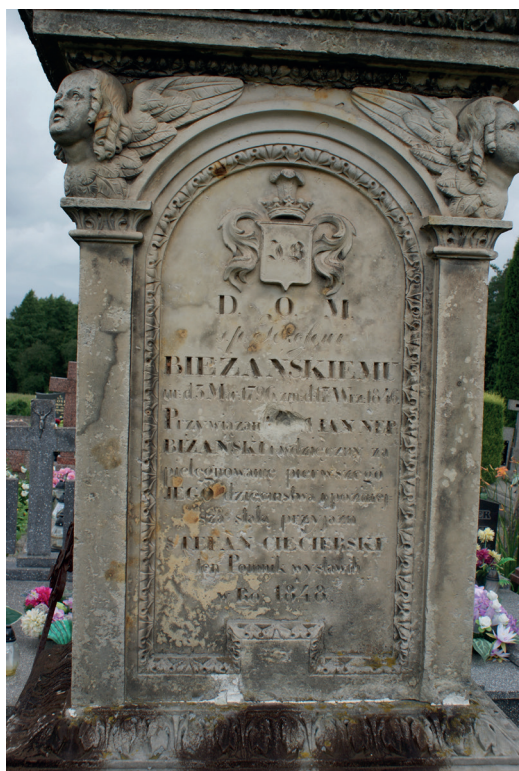
2. Nagrobek Józefa Bieżańskiego, inskrypcja na awersie, stan przed konserwacją, sierpień 2016 r. Fot. A. Witek  
**Józef Bieżański's tombstone, inscription on the front, before conservation, August 2016. Photo by A. Witek**

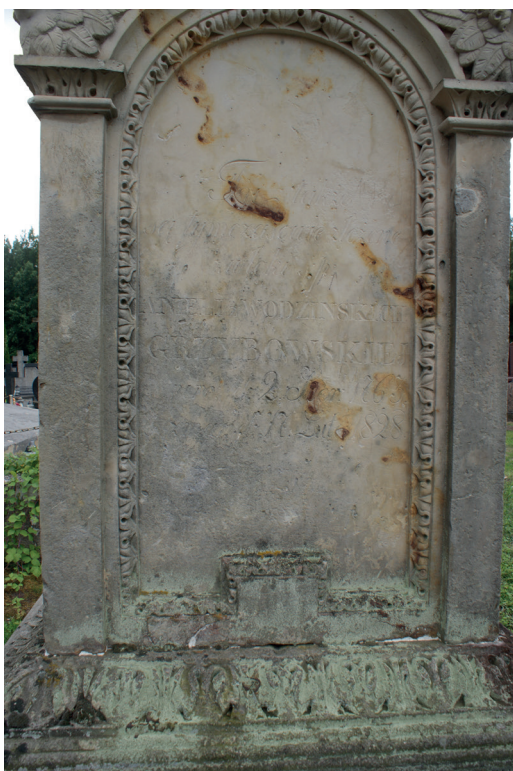
3. Nagrobek Józefa Bieżańskiego, inskrypcja na rewersie, stan przed konserwacją, sierpień 2016 r. Fot. A. Witek.  
**Józef Bieżański's tombstone, inscription on the reverse, before conservation, August 2016. Photo by A. Witek**

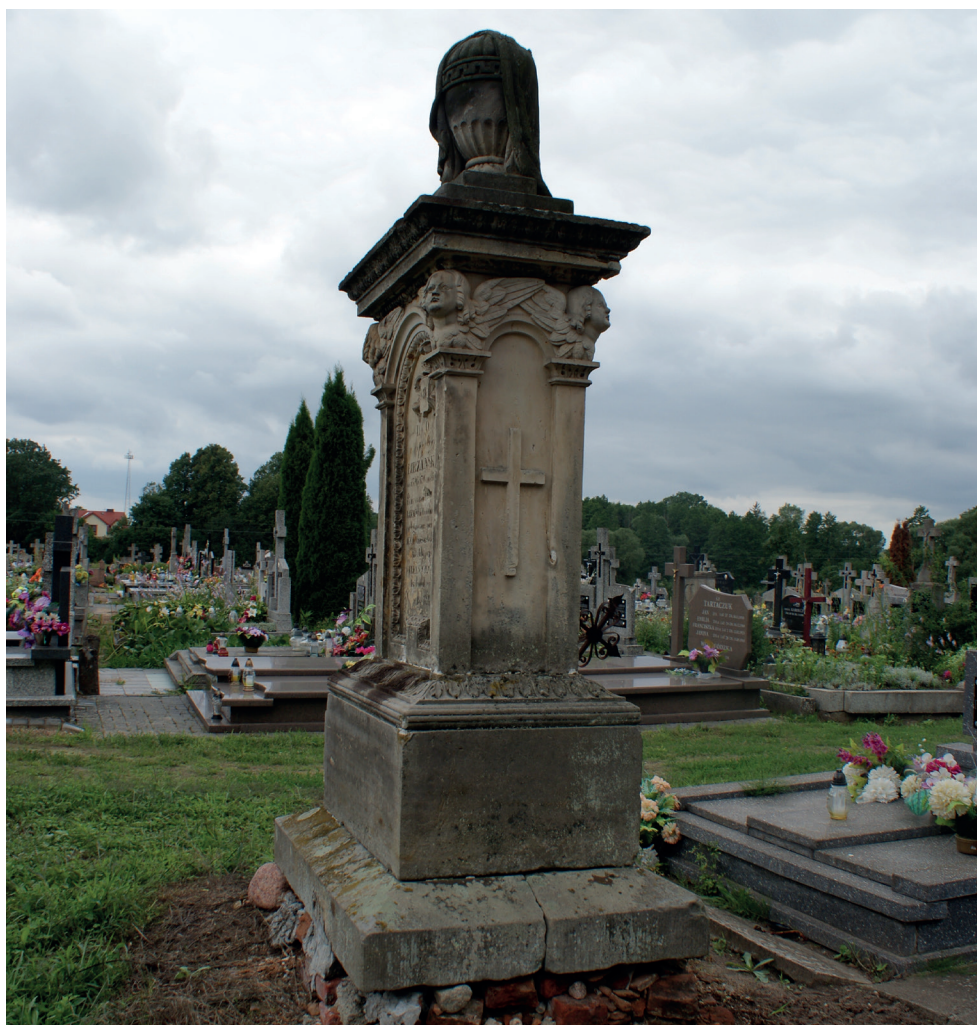
4. Nagrobek Józefa Bieżańskiego, stan przed konserwacją, sierpień 2016 r. Fot. A. Witek  
Józef Bieżański's tombstone, before conservation, August 2016. Photo by A. Witek

W 2020 r. Parafia Rzymskokatolicka pw. Narodzenia NMP w Ostrożanach zleciła przeprowadzenie prac konserwatorskich. Działania te prowadzone były pod kierownictwem konserwator dzieł sztuki – Małgorzaty Andron. Stan zachowania obiektu przed przystąpieniem do prac nie był zadowalający. Nagrobek wyraźnie odchyłał się od pionu, co było spowodowane destrukcją ceglanej podbudowy<sup>11</sup>. Ponadto, na przestrzeni lat, na jego powierzchni powstały ciemne nawarstwienia i nacieki oraz pojawiły się mchy i porosty. Osłabienie kamienia spowodowało, że jedna z inskrypcji stała się częściowo nieczytelna (il. 4).

Na potrzeby przeprowadzenia prac konserwatorskich nagrobek został zdemontowany i przewieziony do pracowni. Działania konserwatorskie w obrębie samego pomnika skoncentrowano na oczyszczeniu jego powierzchni z zalegających nawarstwień, mchów i porostów, dezynfekcji, odsoleniu, wykonaniu impregnacji wzmacniającej przy użyciu preparatów krzemooorganicznych oraz usunięciu wtórnych spoin. W trakcie prac usunięto żelazny trzpień, znajdujący się w obrębie płyty górnej stanowiącej gzyms steli, który powodował pęknięcia elementów nagrobka. Pęknięte elementy sklejo no klejem epoksydowym, jednocześnie wzmacniając je trzpieniami z włókna szklanego. W ramach prac uzupełniono również ubytki: w przypadku mniejszych – za pomocą zaprawy mineralnej, w większych partiach – metodą flekowania drobnopziarnistym piaskowcem<sup>12</sup>.

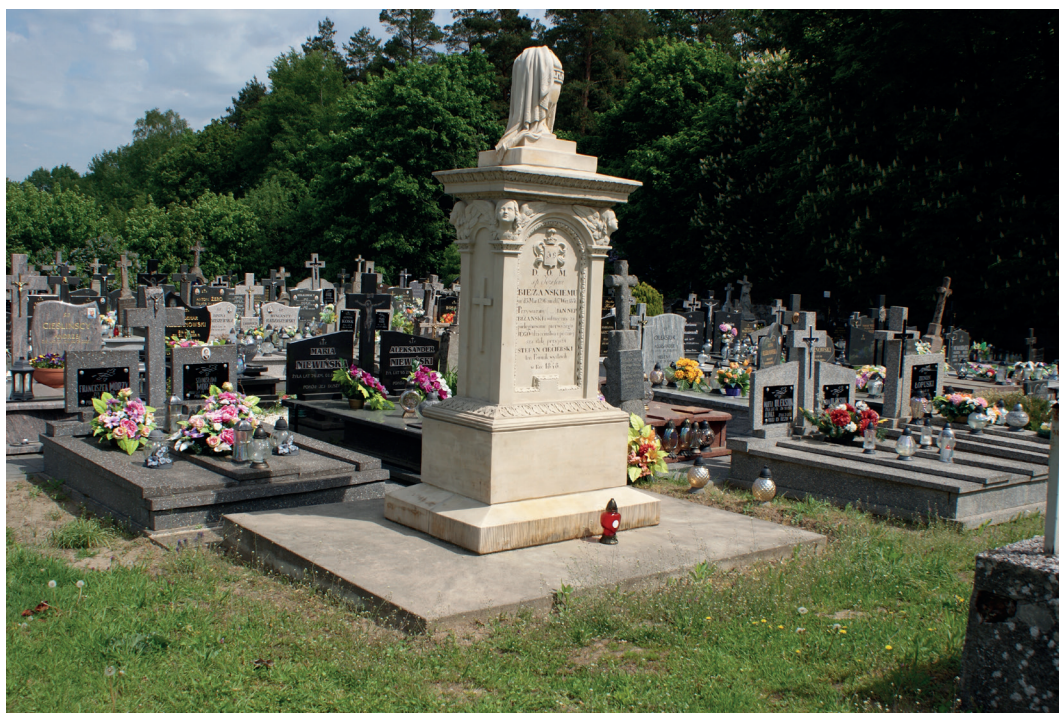
5. Nagrobek Józefa Bieżańskiego, stan po konserwacji, maj 2024 r. Fot. A. Witek  
**Józef Bieżański's tombstone, after conservation, May 2024. Photo by A. Witek**

Niezbędny okazał się demontaż uszkodzonej ceglanej podbudowy, która nie zapewniała wystarczająco stabilnej podstawy pod przedmiotowy nagrobek. Mając na względzie silną destrukcję cegły, uszkodzenia w obrębie podbudowy, w tym fakt, że ta część poddawana była wielokrotnym naprawom, konieczne było wykonania nowej, stabilnej podstawy. Nową podbudowę wykonano ze zbrojonego betonu, zachowując lekki spadek od cokołu nagrobka<sup>13</sup> (il. 5).

Podczas ponownego montażu pomnika na terenie cmentarza jego dwustopniową podstawę osadzono na oryginalne kotwy, poddane wcześniejszemu oczyszczeniu. Urnę wieńczącą pomnik oraz górną płytę stanowiącą pokrywę steli osadzono na pręt z włókna szklanego. Ponadto wykonano spoinowanie, scalenie kolorystyczne oraz ucztylniono inskrypcję za pomocą delikatnego laserunkowego podmalowania. Pomnik poddano hydrofobizacji, zaś wylewkę stanowiącą obecnie podbudowę nagrobka pomalowano na jasnoszary kolor<sup>14</sup> (il. 6–7). Zainteresowanym szczegółowym przebiegiem prac przy nagrobku warto polecić artykuł Małgorzaty Andron, opublikowany w „Biuletynie Konserwatorskim Województwa Podlaskiego”<sup>15</sup>, dotyczący działań podejmowanych przy przedmiotowym zabytku.

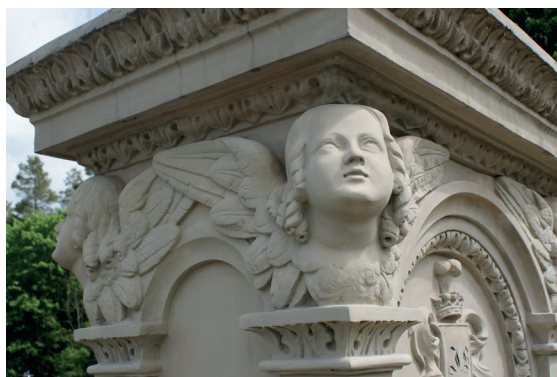
6. Nagrobek Józefa Bieżańskiego, stan po konserwacji, maj 2024 r. Fot. A. Witek

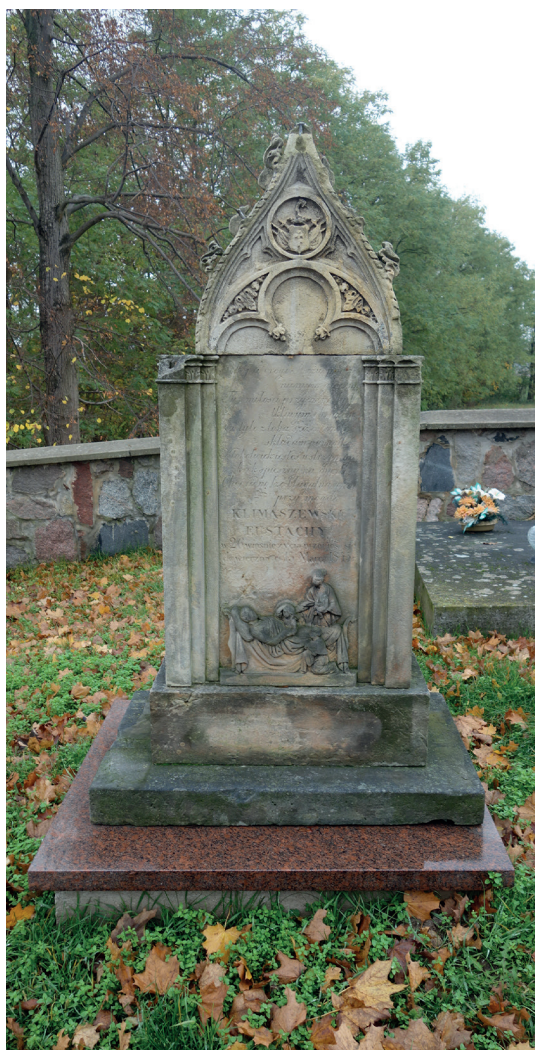
8. Nagrobek Eustachego Klimaszewskiego z cmentarza przykościelnego w Miłkowicach-Mańkach, gm. Drohiczyn, pow. siemiatycki, stan przed konserwacją, listopad 2020 r. Fot. A. Witek  
Eustachy Klimaszewski's tombstone from church cemetery in Miłkowice-Mańki, before conservation, November 2020. Photo by A. Witek

kole i prostopadłościenną podstawie (il. 8). Stela, cokół oraz prostopadłościenna podstawa wykonane zostały z drobnopiękarnego piaskowca, natomiast zwieńczenie – z beżowego wapienia<sup>17</sup>. Pomnik ustawiono na współczesnej płycie, wykonanej z czerwonego granitu. Prostopadłościenną stelę flankowaną zwielokrotnionymi pilastrami od frontu zdobi płaskorzeźbiona scena figuralna, przedstawiająca najpewniej Eustachego Klimaszewskiego na łożu śmierci, żegnającego się z rodziną. Powyżej przedstawienia znajduje się inskrypcja: „POKÓJ CI DROGI MĘŻU POD / NIEMYM GLAZEM / TY MIŁOŚCI PRZYIAŹNI BYŁ / TKLIWYM OBRAZEM / ZA TYLE Z TOBĄ SZCZĘŚCIA CI / SKŁADAM PAMIĄTKĘ / KTOKOLWIEK IESTEŚ WSTRZYMAJ / KROK SPIESZNY NA CHWILĘ / CHOĆ IEDNĄ LŻĘ BŁAGALNĄ UROŃ / PRZY MOGILE / KLIMASZEWSKI / EUSTACHY / W 26 WIOŚNIE ŻYCIA PRZENIÓSŁ SIĘ / DO WIECZNOŚCI 15 MARCA 1845 R.” (il. 9–10). Rewers steli zdobi inskrypcja: „WIECZNY POKÓJ / ANNIE KLIMASZEWSKIEY / TERESIE KOSINSKIEY / KOSINSKIEMU / FRANCISZKOWI / I ICH WNUCZCE / STEFANII / KLIMASZEWSKIEY”. Nagrobek zamyka neogotyckie zwieńczenie, które zarówno stylistycznie, materiałowo, jak i wymiarowo odbiega od steli. Zwieńczenie wykonane z wapienia posiada szereg elementów dekoracyjnych, takich jak trójliście, czołganki, kwiatony, sterczyny. Od frontu dekorowane jest herbem Prus na tle panopliów. Nie jest wiadome, czy zwieńczenie jest elementem wtórnym, a jeśli tak, to kiedy zostało wykorzystane jako zwieńczenie nagrobka Klimaszewskiego. Niemniej zestawienie steli oraz zwieńczenia tworzy interesującą i udaną całość.

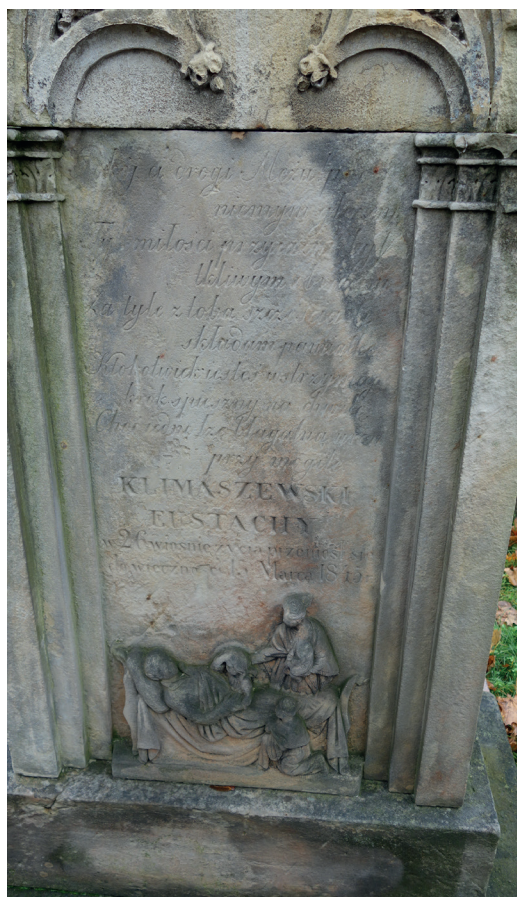
9. Nagrobek Eustachego Klimaszewskiego, inskrypcja na awersie, stan przed konserwacją, listopad 2020 r. Fot. A. Witek  
Eustachy Klimaszewski's tombstone, inscription on the front, before conservation, November 2020. Photo by A. Witek

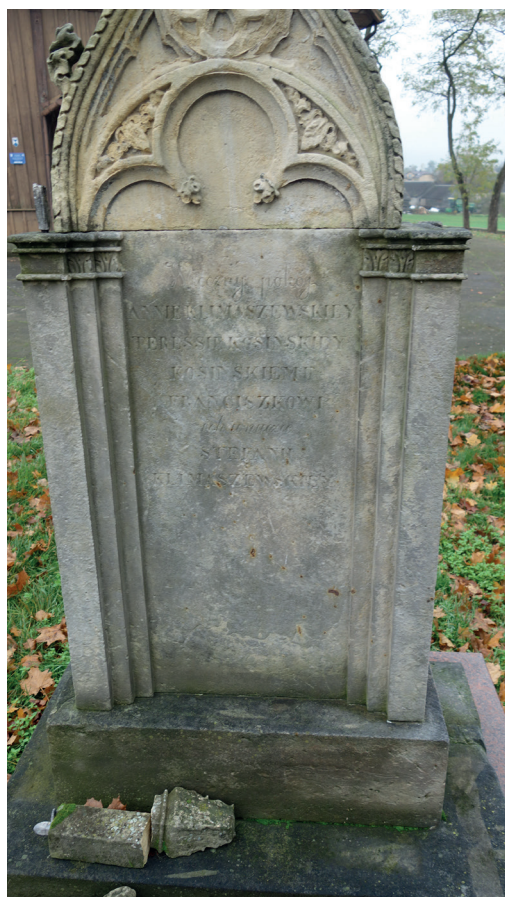
10. Nagrobek Eustachego Klimaszewskiego, inskrypcja na rewersie, stan przed konserwacją, listopad 2020 r. Fot. A. Witek  
Eustachy Klimaszewski's tombstone, inscription on the reverse, before conservation, November 2020. Photo by A. Witek

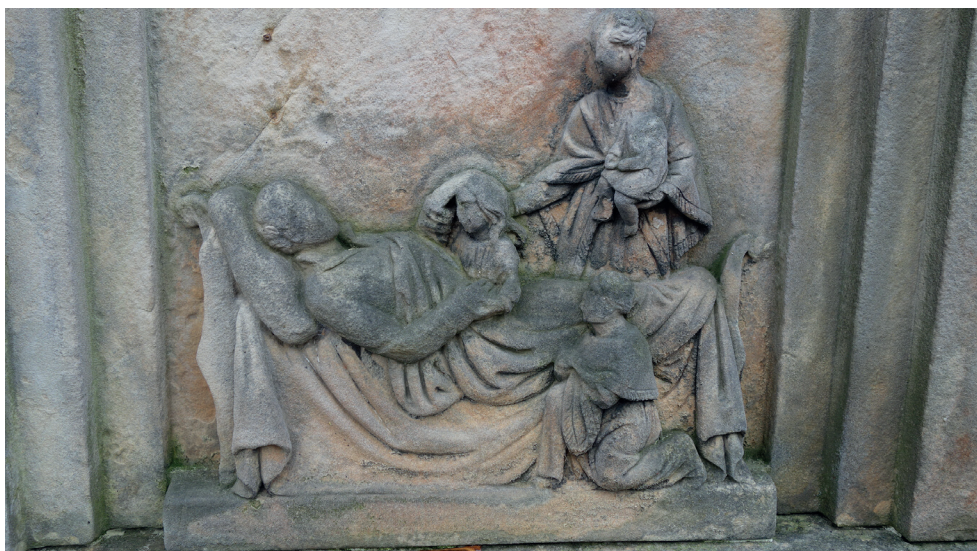
Przed przystąpieniem do prac konserwatorsko-restauratorskich stan nagrobka był zadowalający (il. 11). Wskutek ciągłego wystawienia na niekorzystne działanie warunków atmosferycznych nagrobek pokryty był licznymi nawarstwieniami biologicznymi, takimi jak mchy i porosty. Ponadto na jego powierzchni zauważalne były nawarstwienia chemiczne. W zagłębieniach pomnika odnaleziono pozostałości farb, co może sugerować, że wcześniej podejmowano próby „odświeżania” pomnika<sup>19</sup>. Warunki atmosferyczne przyczyniły się również do degra-

11. Nagrobek Eustachego Klimaszewskiego, stan przed konserwacją, listopad 2020 r. Fot. A. Witek  
Eustachy Klimaszewski's tombstone, before conservation, November 2020. Photo by A. Witek

Prace przy nagrobku Klimaszewskiego, poprzedzone demontażem, prowadzono w pracowni konserwatorskiej. Podczas demontażu na powierzchni piaskowcowej płyty stanowiącej podstawę cokołu uwidoczniona została sygnatura autora o treści: „A.”<sup>20</sup>. W trakcie prac zdezynfekowano i oczyszczono powierzchnię nagrobka, usunięto pozostałości farb znajdujących się w załamaniach formy. Ze względu na silne osłabienie struktury wzmocniono całą nastawę preparatami krzemooorganicznymi. Na podstawie archiwalnej dokumentacji fotograficznej wykonano rekonstrukcję brakujących elementów dekoracyjnych pomnika (il. 13). Odtworzono elementy zwieńczenia, takie jak pinakle i kwiaton, oraz wykonano w skale piaskowej nowe detale neogotyckie (il. 14). W trakcie prac uzupełniono ubytki, stosując zaprawy mineralne oraz wykonując jeden flek z piaskowca (w obszarze prawego kapitelu flankującego tablicę inskrypcyjną – na awersie nagrobka). Ponadto uczytelniono inskrypcję poprzez pogłębienie rysunku liter. Obiekt przesączono środkami mającymi na celu zahamowanie rozwoju zanieczyszczeń biolo-

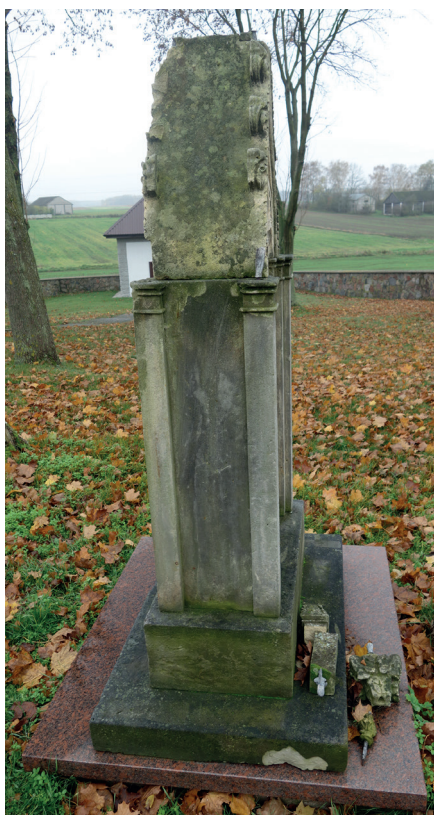
12. Nagrobek Eustachego Klimaszewskiego, stan przed konserwacją, listopad 2020 r. Fot. A. Witek  
Eustachy Klimaszewski's tombstone, before conservation, November 2020. Photo by A. Witek

dacji powierzchni płaskorzeźbionych elementów nagrobka, w tym do częściowego zatarcia inskrypcji i płaskorzeźbionej grupy postaci. Pomnik posiadał wiele ubytków, takich jak utracone elementy zwieńczenia, tj. czołganki czy pinakle (jeden we fragmentach ułożony był na podstawie nagrobka; il. 12).

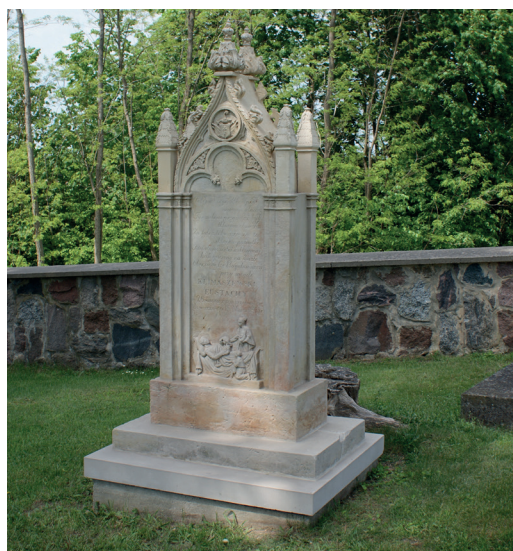
13. Nagrobek Eustachego Klimaszewskiego, stan po konserwacji, maj 2024 r. Fot. A. Witek  
Eustachy Klimaszewski's tombstone, after conservation, May 2024. Photo by A. Witek

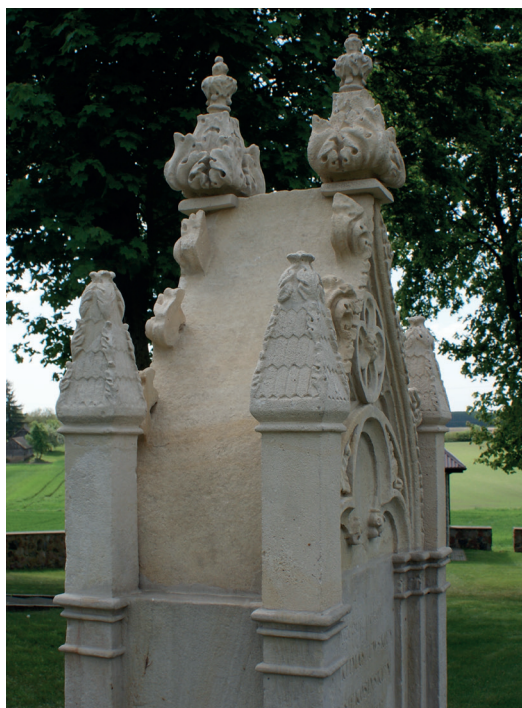
14. Nagrobek Eustachego Klimaszewskiego, stan po konserwacji, maj 2024 r. Fot. A. Witek  
Eustachy Klimaszewski's tombstone, after conservation, May 2024. Photo by A. Witek

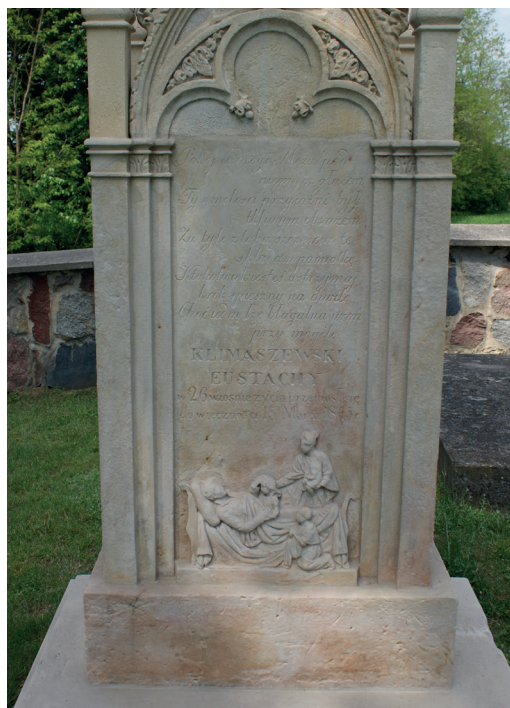
15. Nagrobek Eustachego Klimaszewskiego, stan po konserwacji, maj 2024 r. Fot. A. Witek  
Tombstone of Eustachy Klimaszewski, after conservation, May 2024. Photo by A. Witek

gicznych oraz zabezpieczono hydrofobowo. Z racji tego, że pomnik przed pracami posadowiony był na obcej, zarówno materiałowo, jak i stylistycznie, podstawie z czerwonego granitu, wykonano nową piaskowcową płytę<sup>21</sup> (il. 15).
